Onderwerp
 Aanbieding twee rapporten ecologisch en waterbouwkundig duikwerk dijktraject Klaas Van SteeXlandpolder, Tholen (Project VHR*Dijkbekl)

Colijnsplaat, 7 oktober 2005
Dossier
Projectnummer 2099 Kartering dijkvakken Oosterschelde
Ons kenmerk 2099-duikinspectie.doc
Uw kenmerk RIKZ 67050727
Behandeld door [redacted]
Betreft Rapportage duikinspecties dijkvak Klaas van Steenlandpolder
e-mail M [redacted].nl

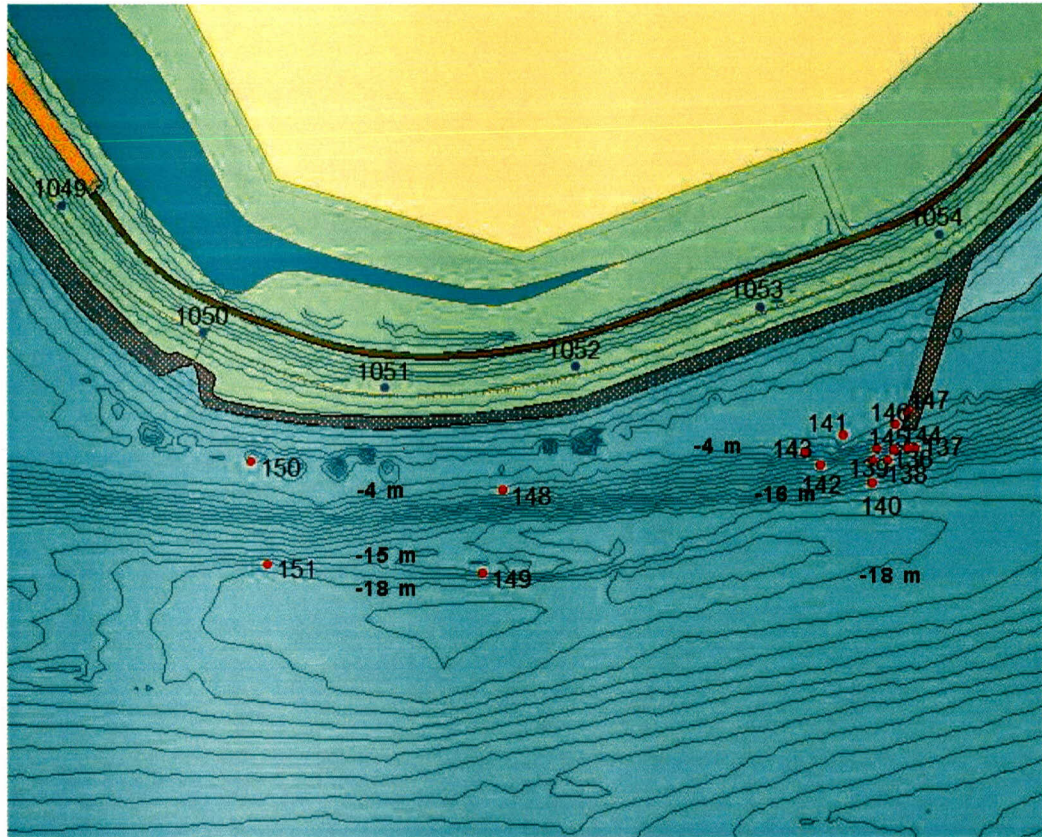
Kaartje van het dijkvak bij de Klaas van Steenlandpolder, Tholen. De stippen geven de waypoints aan waar relevante waarnemingen zijn gedaan. (bron: Waterschap Zeeuwse Eilanden)
