Polder/Dijkvak  
Grevelingendam (Bruinisse)  
dp 428 – dp 473

Datum  
16 mei 2006

Kenmerk  
PZDT-M-06178

DEFINITIEF

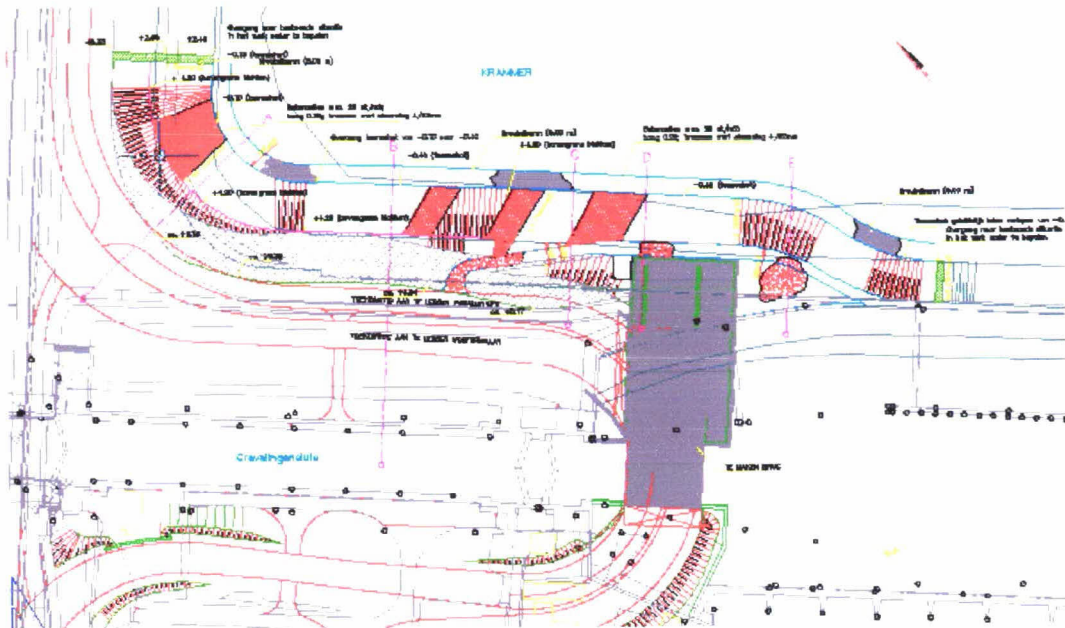
Figuur 2: Locatie dwarsprofielen glooiing bypass N59 (Grevelingensluis Bruinisse)

Vlakcode: OS042914  
- Bekledingstype Hydroblocks (27,3) op filterlaag, geotextiel en slakken (in de bocht mijnsteen)  
Score: **DWARSPROFIELEN A en E GOED** (score afschuiving goed)  
**DWARSPROFIELEN B, C en D ONVOLDOENDE** (score afschuiving goed)  
Realisatie gelijktijdig met Bypass N59 Grevelingensluis te Bruinisse in 2005  
Aan de hand van de aanvullende randvoorwaarden (zie "Randvoorwaarden") en de ingemeten dwarsprofielen (zie "Metingen AGI") komt de score langdurige belasting uit op **GOED** voor de dwarsprofielen A en E en op **ONVOLDOENDE** voor de dwarsprofielen B, C en D. Zie voor de locaties van de dwarsprofielen figuur 2 op de volgende pagina.

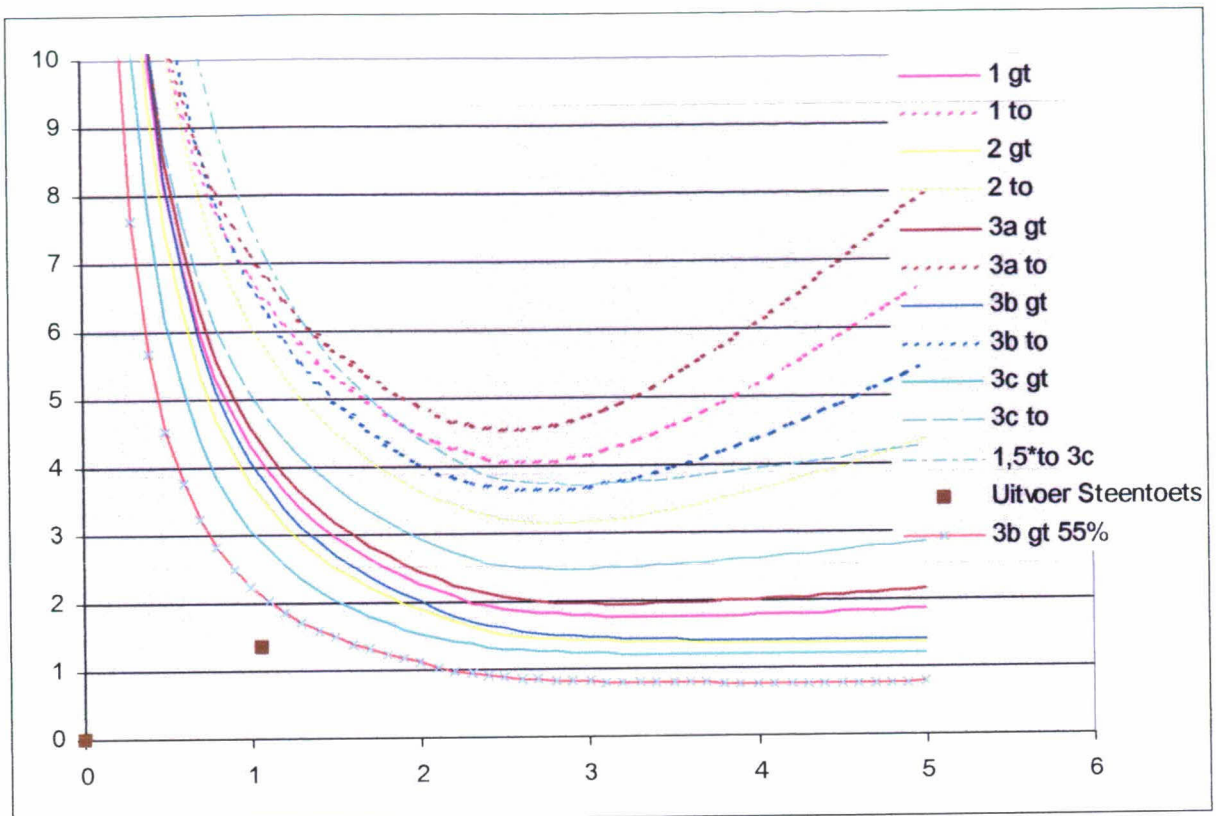
- Vlakcode: OS046612  
 - Bekledingstype Haringmanblokken (11,1) op mijnsteen
- Score: **ONVOLDOENDE** (score afschuiving goed)  
 Tafel ligt boven toetspeil en doorstaat langdurige belasting, dus score SteenToets **GOED** (zie grafiek in bijlage 5)  
 Beheerderoordeel (na contact met A. de Nooijer van het Waterdistrict Zeeuwse Delta) **ONVOLDOENDE**, dit gezien het vlak met breuksteen aangrenzend aangebracht is in verband met stormschade (zie kopje "Kreukelberm") en dit vak vrijwel dezelfde geometrie en dezelfde golfrandvoorwaarden kent

De rode lijn (3b gt 55%) geeft de lijn weer waarin de langdurige belasting op het vlak OS046612 is meegenomen. Conclusie is dat het vlak ook bij de langdurige belasting GOED scoort (vierkantje uitvoer SteenToets in relatie tot de rode lijn).
