Inspectie kade Vissershaven Bruinisse

Inspectie stalen damwand

Gemeente Schouwen-Duiveland

Grontmij Nederland B.V.
Lelystad, 5 november 2009

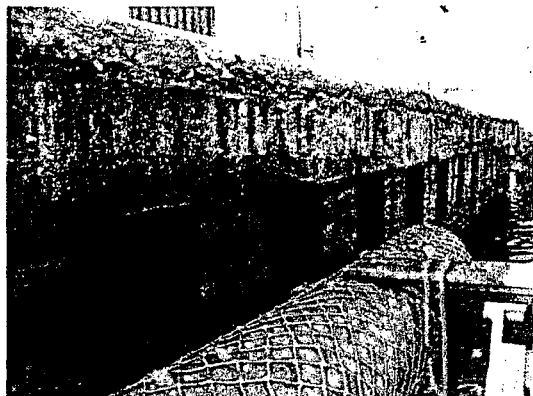
In het algemeen is veel corrosie zichtbaar op het dekzerk profiel van de deksloof en de stalen damwand.

De onderzijde van de betonnen deksloof is op veel plekken beschadigd. Door deze beschadigingen is op de meeste plekken geen dekking meer op de wapening waardoor deze is gecorrodeerd en/of is doorgeroest.

De damwand is deels voorzien van een zwarte coating die door de invloed van het zeewater milieu en het tij nu grotendeels ontbreekt.

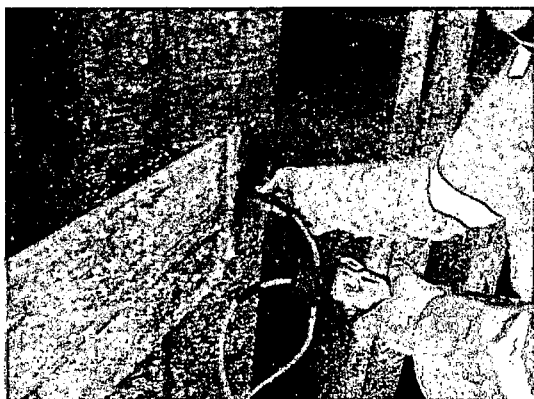
Foto 3

Er is geprobeerd om de dikte van de damwand te meten op plekken onder de deksloof boven de waterlijn. Door het grillige oppervlak van het staal, door corrosie, en de aanwezige poken/algengroei en dergelijke is het niet mogelijk geweest een voldoende vlakdeel te vinden of te maken om een goede meting uit te voeren.

Er is over de gehele lengte van de damwand verder geen specifieke schade gevonden.
De roestvorming op de damwand is generiek en zal enige afname van de damwanddikte tot gevolg hebben.

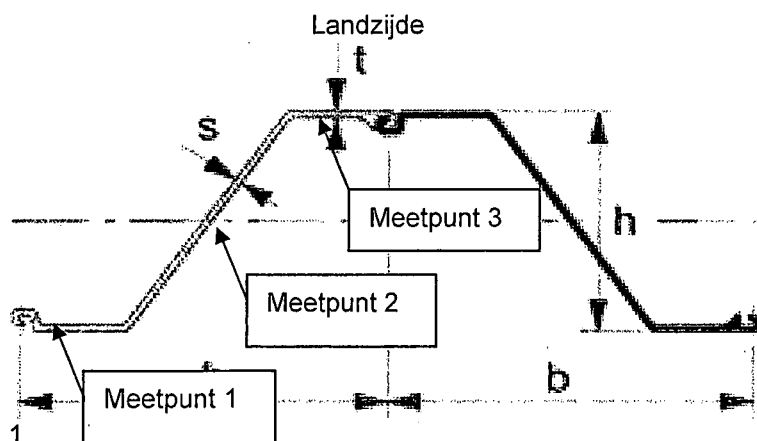
Schematisch damwandprofiel met meetpunten

Op het nivo net onder de laagste waterstand op ca. 1.80m - N.A.P. is de afname van de wanddikte het grootst (ca. 4mm) ter plaatse van de meetraaien 1 t/m 4, steeds in het tweede meetpunt (wang van het damwandprofiel). Zie schets op pagina 6.
