Ministerie van Verkeer en Waterstaat  
Directoraat-Generaal Rijkswaterstaat  
Projectbureau Zeeweringen

Betreft  
Klinkerbekledingen Yerseke

### ADVIES KLINKERBEKLEDING YERSEKE (dp 1359-1360 en 1370-1375)

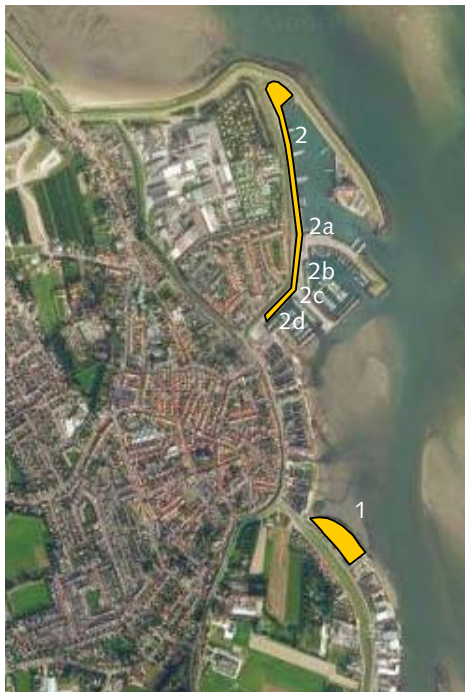
**Figuur 1 Locatie**

- 1) Nabij paviljoen, tussen OS 135906 en OS 135902 bevindt zich het parkeerterrein (naast het paviljoen). De klinkers zelf hebben geen vlakcode.
- 2) Parkeerterrein aan de landzijde van de Koningin Julianahaven. Hier bevindt zich een klinkerbekleding met vlakcode OS 136829.
  - 2a) Havendam Koningin Julianahaven en Prinses Beatrixhaven.
  - 2b) Glooiing Prinses Beatrixhaven.
  - 2c) Havendam Prinses Beatrixhaven en Prins WA haven.
  - 2d) Prins Willem-Alexanderhaven.
