Waterschap **Zeeuwse Eilanden**

aan :    
van :    
afschrift :    
datum : 20 juli 2004  
betreft : Voorontwerp Westkapelle

# De herstelwerkzaamheden aan de WESTKAPELSE ZEEDIJK in 1948 en 1949

door J. A. Kant

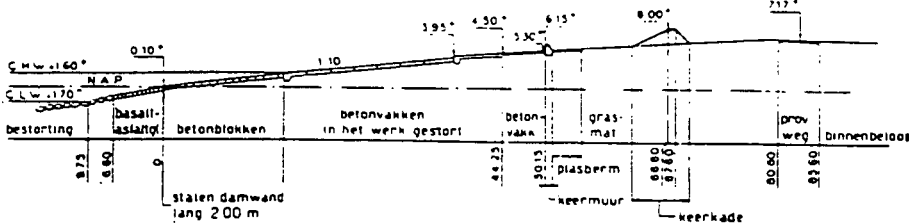
Fig. 6. Profiel bij D.P. 17,25.

Het dwarsprofiel tussen de dijkpalen 16 en 19 (zie fig. 6) toont aan dat ontgronding beneden de damwand een groot gevaar kan betekenen voor de bovenliggende betonglooiing, waaruit volgt dat een goede teenvoorziening voor het behoud van de glooiing onontbeerlijk is.
