Polder/Dijkvak  
Karelpolder, Nieuwlandepolder  
dp 1272<sup>50</sup> – dp 1316

Leden Pbo  
Datum  
6 januari 2010  
bijlage(n)  
1. Resumé toetsresultaten  
2. Gloomingskaart met eindscores beheerder  
3. Gloomingskaart met eindscores  
4. Gloomingskaart met scores afschuiving  
5. Hydraulische randvoorwaarden  
Kenmerk  
PZDT-M-10014

DEFINITIEF

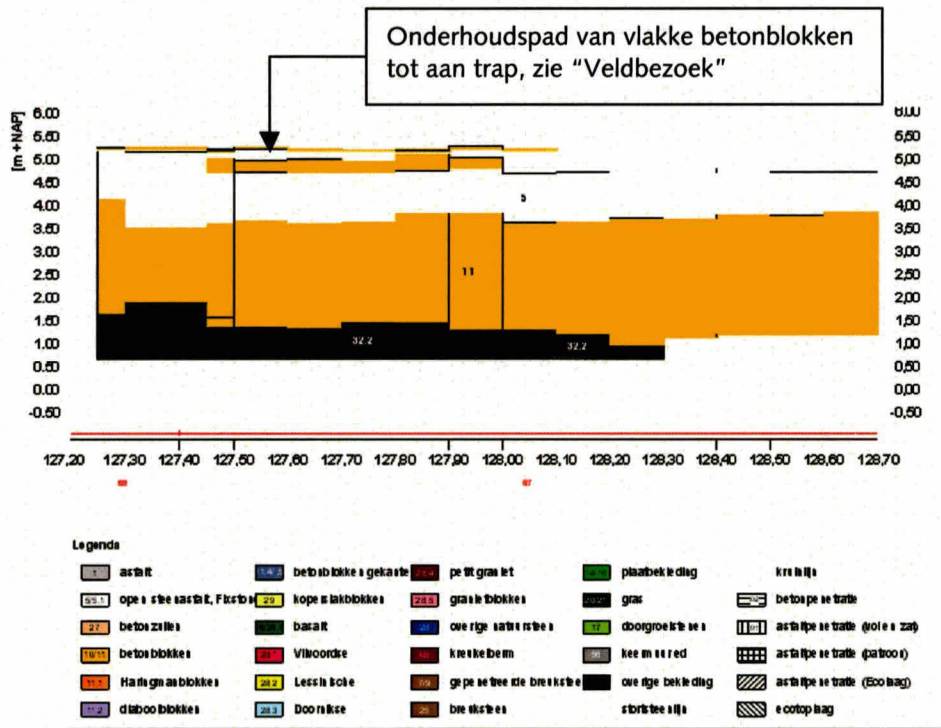
Figuur 3: Bekleding Karelpolder, Nieuwlandepolder dp 1272<sup>50</sup> – dp 1287

Vlakcode: OS127205, OS127303, OS127401, OS128001  
 - Bekledingstype dakpannen (32,2) direct op klei  
 Score: **ONVOLDENDE** (score afschuiving goed)  
 Bekleding in slechte staat, zie "Veldbezoek"

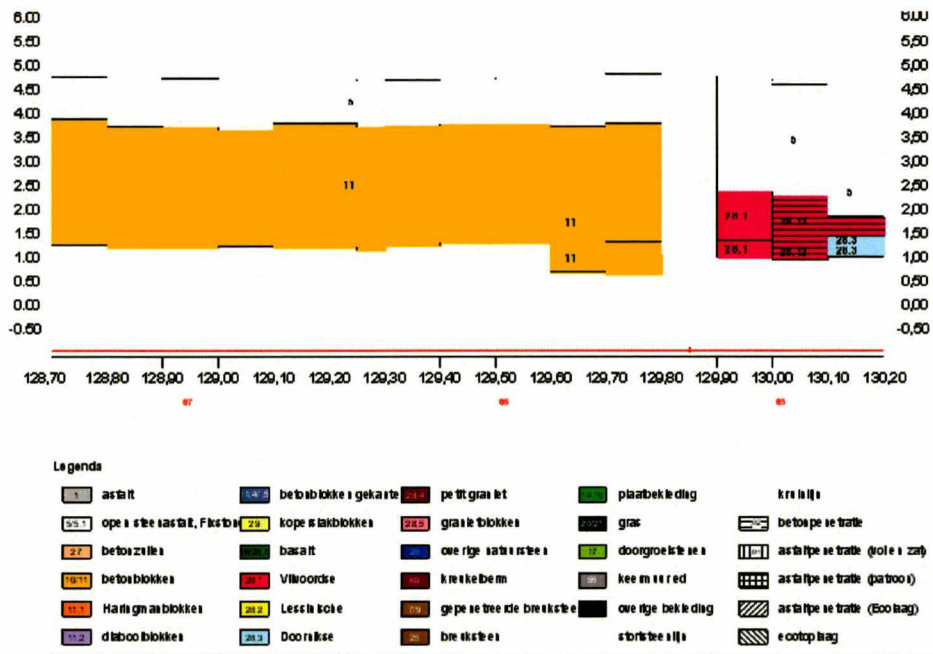
Figuur 4: Bekleding Karelpolder, Nieuwlandepolder dp 1287 – dp 1302

- Vlakcode: OS128301  
 - Bekledingstype breuksteen (25) los gestort over dakpanglooiing in slechte staat
- Score: **ONVOLDOENDE**
- Vlakcode: OS129706, OS129707, OS129902, OS131503, OS131504, OS131505, OS131507  
 - Bekledingstype Fixstone (5,1) op geotextiel
- Score: **ONVOLDOENDE**  
 Conditie gelijk aan overige Fixstone in traject, zie "Veldbezoek". In vlak OS129707 stormschade hersteld met middels asfalt ingegoten breuksteen
- Vlakcode: OS129903  
 - Bekledingstype Vilvoordse (28,1)
- Score: **ONVOLDOENDE**  
 Conditie gelijk aan vlak OS129901
- Vlakcode: OS131302  
 - Bekledingstype basalt ingegoten met beton (26,02)
- Score: **ONVOLDOENDE**  
 Klein oppervlakte in groot gebied onvoldoende
