Polyurethaan gebonden dijkbekleding getest en goed bevonden op Nederlandse dijken

Elastocoast biedt civieltechnisch en ecologisch perspectief

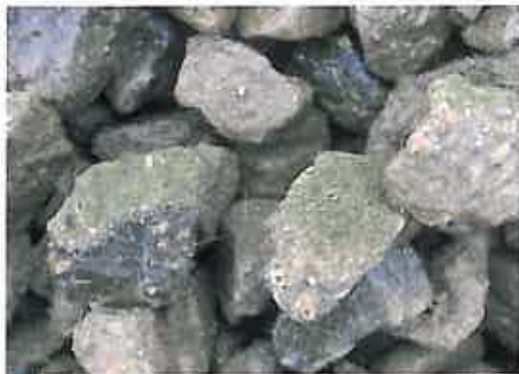
van met name de groenalg Klein Darmwier en de bruinalg Fucus Spiralis spoedig verloopt. Voor het herstel van deze algen is het vochtgehalte op de bekleding een cruciale factor. Op de teststrip bij Ouwerkerk is bijvoorbeeld een duidelijke ondergrens te zien, er is geen algengroei onder de gemiddeld hoogwaterlijn. Dit is typerend voor Klein Darmwier. Slakken, zoals Alikruikken grazen op Klein Darmwier, ze zijn dan ook in grote aantallen te vinden rond deze ondergrens.

Figuur 2 Elastocoast dijkbekleding met aangroei van Klein Darmwier.

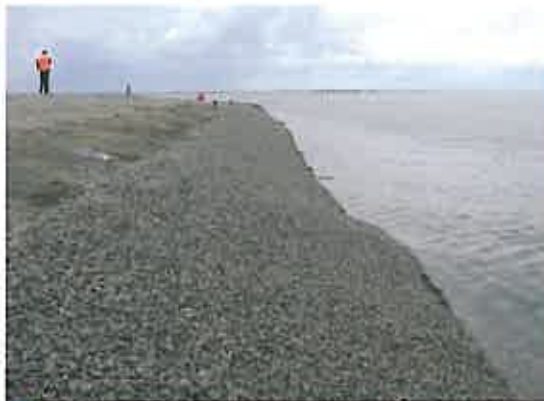
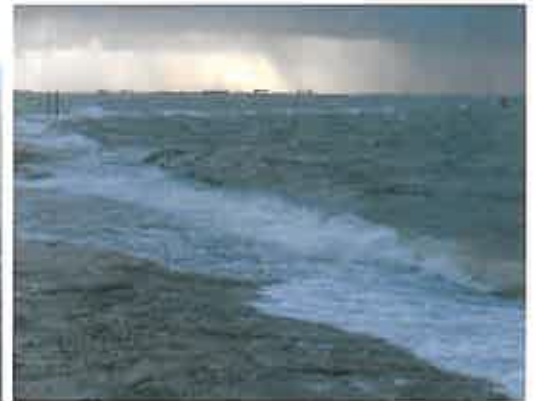
De teststrip bij Ouwkerk kreeg maar liefst zes stormperiodes te voortduren, met een lokale maximum significante golfhoogte van 1,4 m. Op het dijktaalud met een helling van 1:3-1:4 resulteerde dit in brekende golven van het type 'plunging' en 'collapsing'. Dit soort golven geven een zeer ongunstige vorm van golfbelasting.

Figuur 3 De testlocatie bij Ouwerkerk bij rustig weer (l) en stormachtige omstandigheden (r).

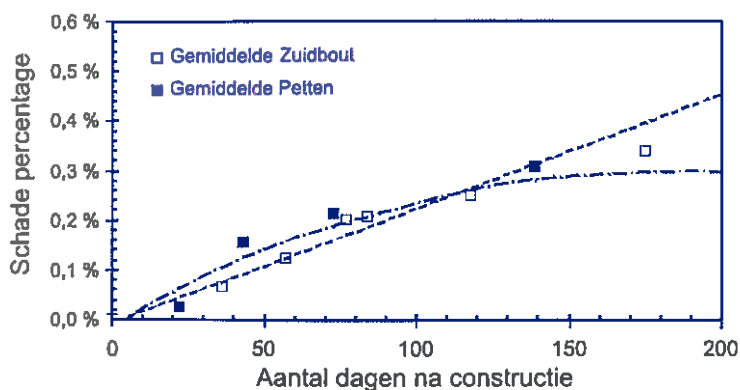
percentage beter te vergelijken met dat van stortsteenbekledingen. Voor stortsteenbekledingen wordt een percentage van 0-5% beschouwd als 'geen schade'-conditie. Er zijn geen tekenen gevonden van progressieve schadeontwikkeling. De schadetoename per opeenvolgende stormperiode lijkt zelfs af te nemen (figuur 4). Dit duidt op een mogelijke burn-in tijd, waarna de toplaag niet verder zal eroderen, zolang er geen extremere golfcondities plaatsvinden. Er werden geen scheuren of vervormingen gevonden die zouden kunnen duiden op instabiliteit van de bekleding. In het voorjaar van 2008 zijn in opdracht van Rijkswaterstaat golfoverslagproeven gedaan, waarbij ook een stuk Elastocoast werd beproefd. Het materiaal weerstond zonder significante schade overslagvolumes van $125 \text{ l s}^{-1} \text{ m}^{-1}$, met stroomsnelheden van maar liefst $6\text{-}12 \text{ m s}^{-1}$.

Figuur 4 Het schadepercentage aan de Elastocoast, berekend over de bovenste twee lagen stenen tijdens het stormseizoen.

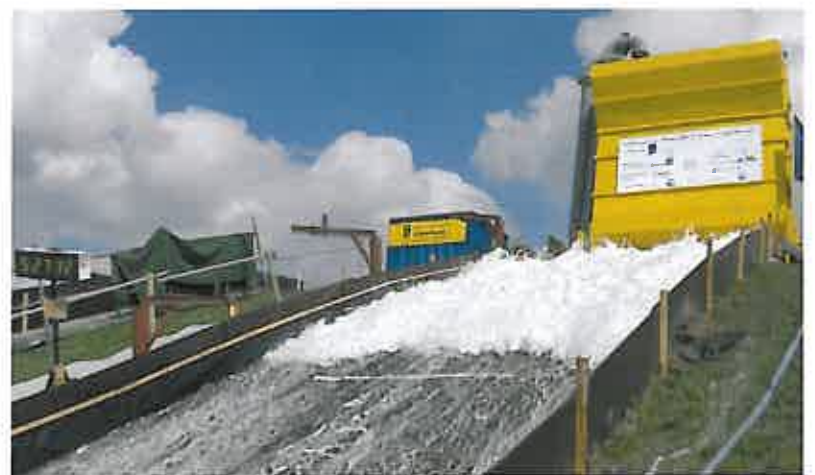
Figuur 5 Een overslagproef is uitgevoerd met Elastocoast, waarbij het materiaal overslagvolumes van $125 \text{ l s}^{-1} \text{ m}^{-1}$ doorstond, met stroomsnelheden van $6\text{-}12 \text{ m s}^{-1}$.
