Dijkdoorbraak Tholen

december 1894

S-80.056

November 1980

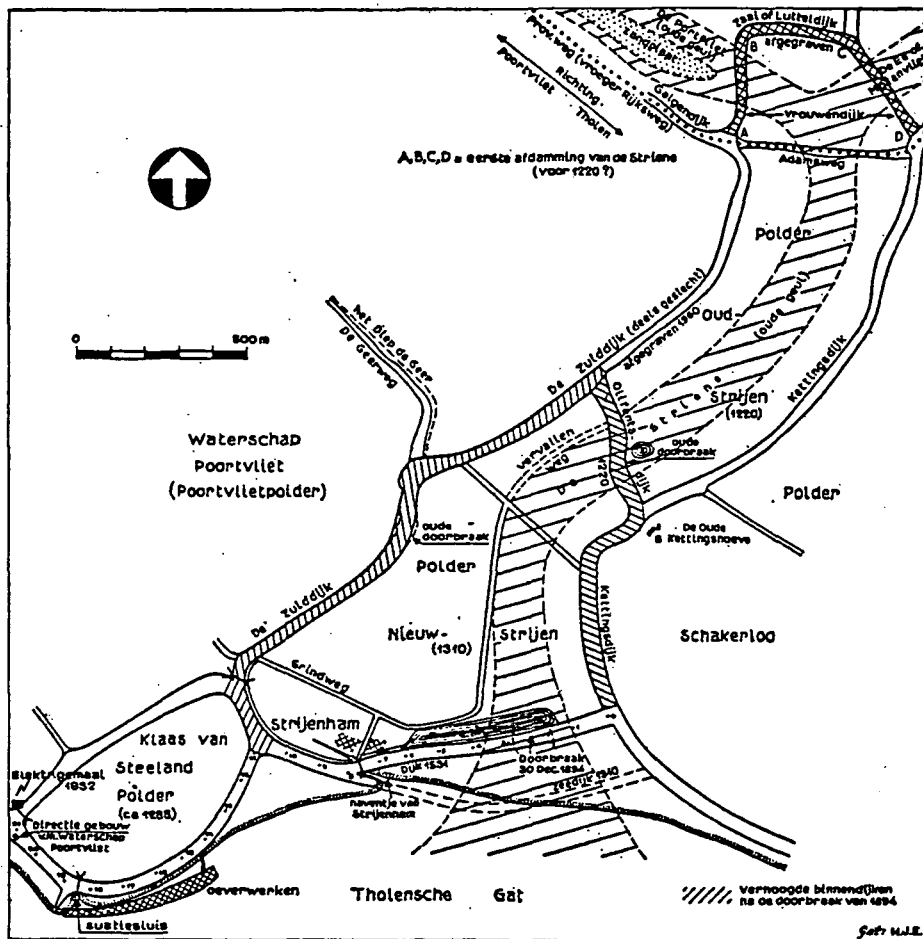
get	gew	gez	schaal 1:22.500	bijlage 1
7/18/81

SITUATIE VAN DE STRIENEPOLDERS OMSTREEKS 1894

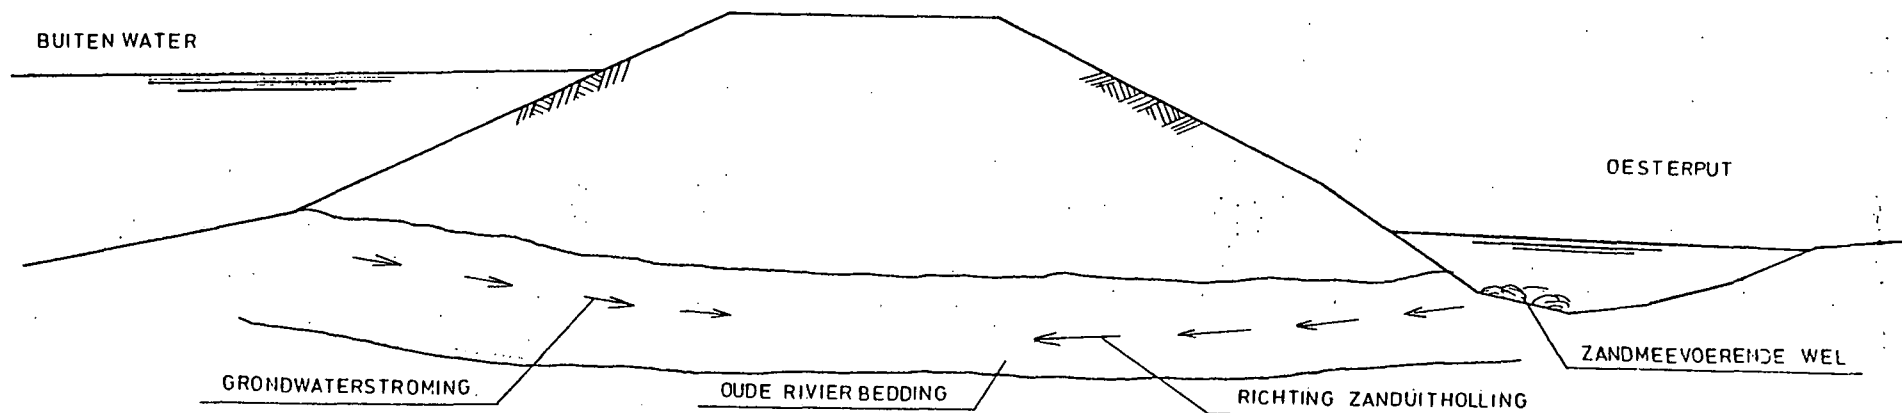
bijlage 3

T.g.v. het niveau verschil tussen de wisselende buitenwaterstand van de Oosterschelde en de erachter gelegen oesterput is een grondwaterstroming tot stand gekomen welke gronddeeltjes heeft kunnen meevoeren.

Deze gronddeeltjes kunnen óf uit het dijklichaam afkomstig zijn of uit de rivierbedding.

Het dijklichaam bevatte veel zand en de rivierbedding bevatte een mengsel van zand en slib.

In ieder geval zijn zoveel gronddeeltjes weggevoerd dat de dijk wegzonk.

Resumerend kan worden gesteld dat de dijkdoorbraak hoogst waarschijnlijk veroorzaakt is door een zandmeevoerende wel.

GESCHEMATISEERD DWARSPROFIEL WAARIN AANGEGEVEN
HET PIPINGVERSCIJNSEL
