## Veldbezoek

Polder/Dijkvak	
Westkapelle fase 2	Simon Vereeke
Aansluitende deel Domburg dp 0169 – dp 0185	Gert Jan Wijkhuizen
Gat van Westkapelle dp 0211 – dp 0225	Raymond Derksen
	Anne Marie de Jong
	Archief AXZ
Opgesteld door	Datum
Roy van de Voort	23 mei 2007
Doorkiesnummer	bijlage(n)
(0118) 62 13 69	-
(06) 218 41 099	
DEFINITIEF	Kenmerk
	PZDT-M-07272 inv

### Veldbezoek Aansluitende deel Domburg dp 0169 – dp 0185

## **Veldbezoek Gat van Westkapelle dp 0211 – dp 0225**

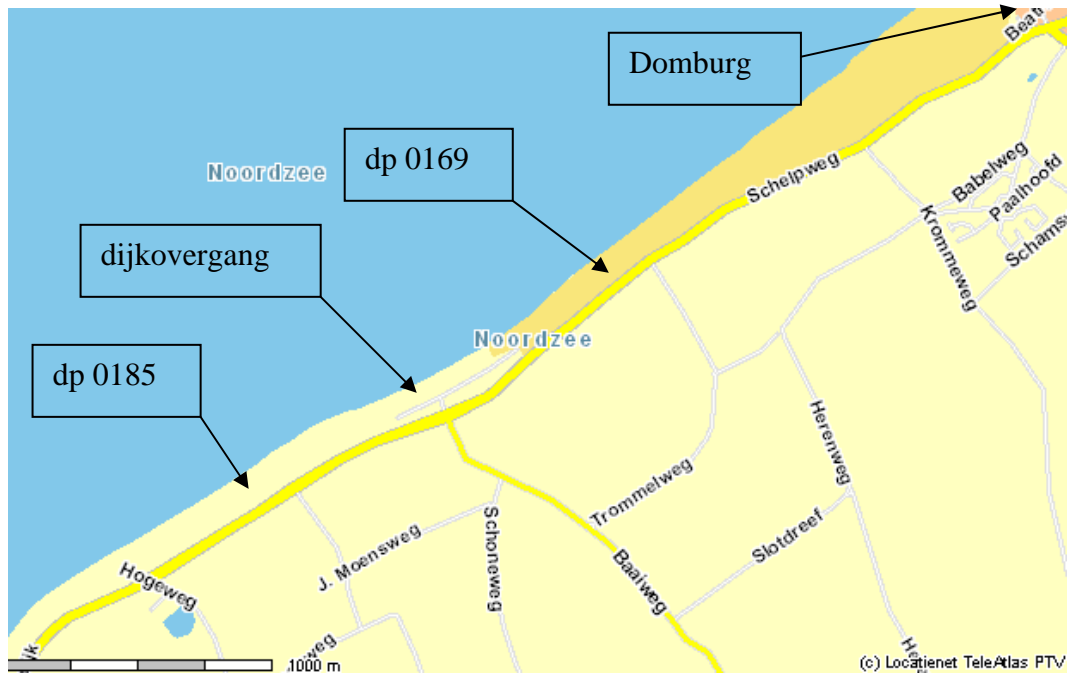
Figuur 1: Aansluitende deel Domburg dp 0169 – dp 0185

Het traject bestaat compleet uit asfalt. Deze is deels visueel niet zichtbaar door duinen en strand. Het asfalt is visueel in goede staat.

Het traject bestaat compleet uit gepenetreerde breuksteen. Vanaf dp 017375 tot dp 017450 ligt boven de gepenetreerde breuksteen asfalt. Alles verkeert visueel in goede staat. De kreukelberm is door opkomend tij niet goed te beoordelen, maar lijkt niet erg zwaar te zijn.

Het traject bestaat uit basalt, deels zijn de koppen rondgesleten. Daarboven zijn gepenetreerde breuksteen en asfalt aanwezig, visueel in goede staat. Het asfalt wordt deels bedekt door duin met daarop een wandelpad. Tussen dp 0177 en dp 180 is een overgang gesitueerd. Bij dp 0185 sluit het traject aan op Westkapelle fase 1.

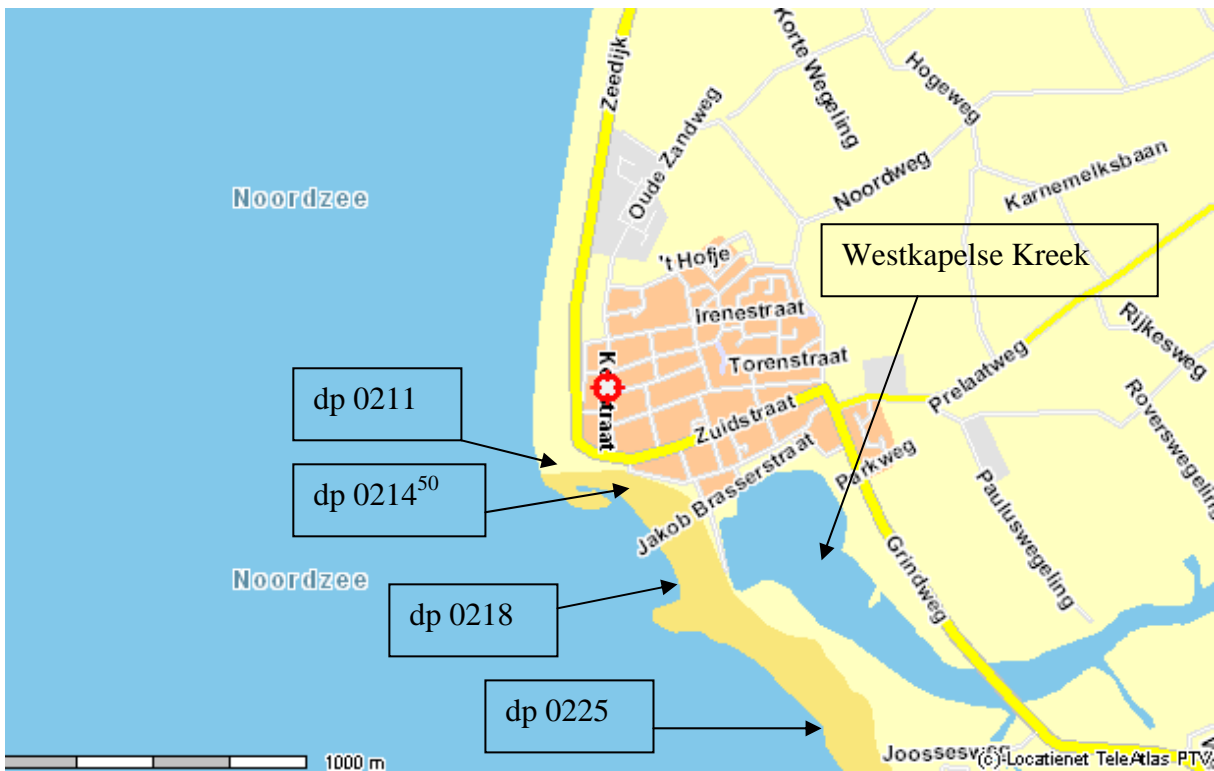
Figuur 3: Gat van Westkapelle dp 0211 – 0225

Bij dp 0211 ligt de grens met Westkapelle fase 1. Bij dp 0211 ligt een kleine dam bestaande uit gepenetreerde breuksteen die het strand beschermd tegen erosie door stroming. Verder bestaat de bekleding uit visueel niet zichtbare vlakke betonblokken (onder het zand) en visueel niet zichtbare (deels ingegoten) basalt (eveneens onder het zand) met daarboven asfalt visueel in goede staat. Op het traject zijn paalhoofden aanwezig. Bovenop de dijk bij dp 0211 staat een tank als monument ter herinnering aan de Tweede Wereldoorlog.

Het traject bestaat grotendeels uit basalt, deels ingegoten. De basalt is grotendeels rondgesleten en bij dp 0219 verzakt en begroeid met wieren. De kreukelberm tussen dp 0218 en dp 0219 is zeer divers (zwarte steen, betonblokken, etc.), ook qua afmetingen. Op de kop staan diverse gebouwen van de reddingsmaatschappij en een radarmast. Ook staat er een monument en zijn er banken en prullenbakken gesitueerd. Boven de basalt (het "loopgedeelte") bestaat uit betonblokken. Bij dp 0219 ligt het "Zuiderhoofd", een cultuurhistorisch paalhoofd. Daarnaast zijn er nog meer paalhoofden aanwezig.

Het traject bestaat uit basalt, deels rondgesleten. Een groot deel is visueel niet zichtbaar door zand en duinen. Onder de basalt ligt waarschijnlijk gepenetreerde breuksteen, dit wordt nog nader onderzocht. De onderhoudsweg bestaat uit koperslabblokken met daarop picknickbanken en prullenbakken. Boven het onderhoudspad in het bovenbeloop betonblokken Systeem Pitt, visueel niet zichtbaar door duinen. Aan de binnenzijde ligt de Westkapelse Kreek. Op het traject zijn paalhoofden aanwezig. Bij dp 0225 gaat het traject over in duinen richting Zoutelande.
