Onderwerp
 Toezenden rapporten

**Geavanceerde toetsing van de Ser
Lippens/Nieuw Othenepolder**

**Geavanceerde toetsing (2) van de
Breede Watering Bewesten**

**Geavanceerde toetsing van de
Perkpolder
definitief
CO-388710/57 versie 1
Mei 2000**

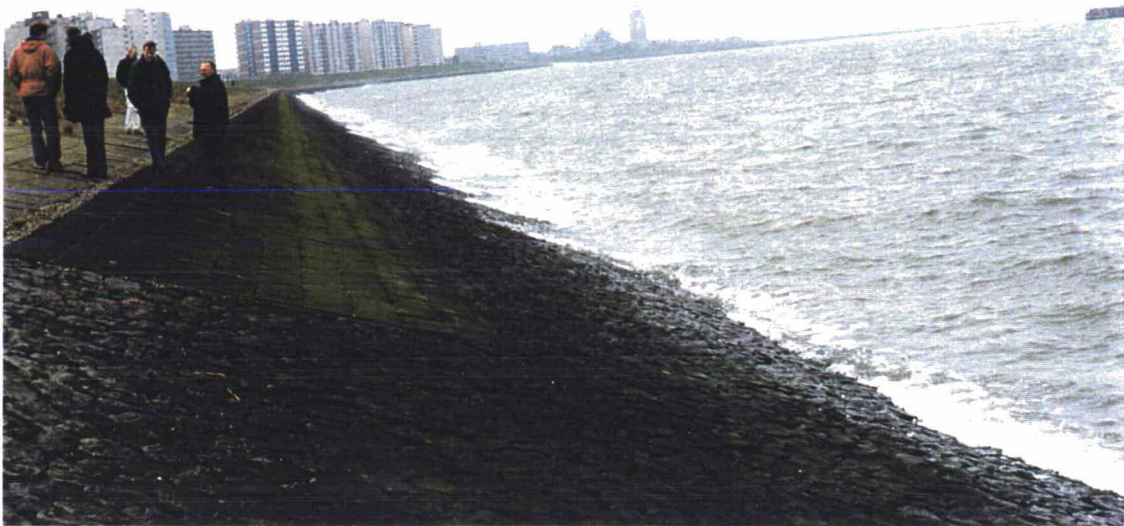
Foto 1 is genomen net voorbij de bocht bij uitwateringsgemaal Othene in westelijke richting. Dit is ongeveer bij dp 85 + 40 m. In dit gedeelte liggen koperslakblokken hoger op het talud, hieronder ligt een strook basalt en daaronder Doornikse steen. De Doornikse steen is op de foto niet te zien, deze bevond zich op dat moment nog onder water.

Foto 1 Overzicht van het oostelijk deel van de locatie. Genomen vanaf het begin van het vak, net om de bocht bij uitwateringssluis Othene, in westelijke richting

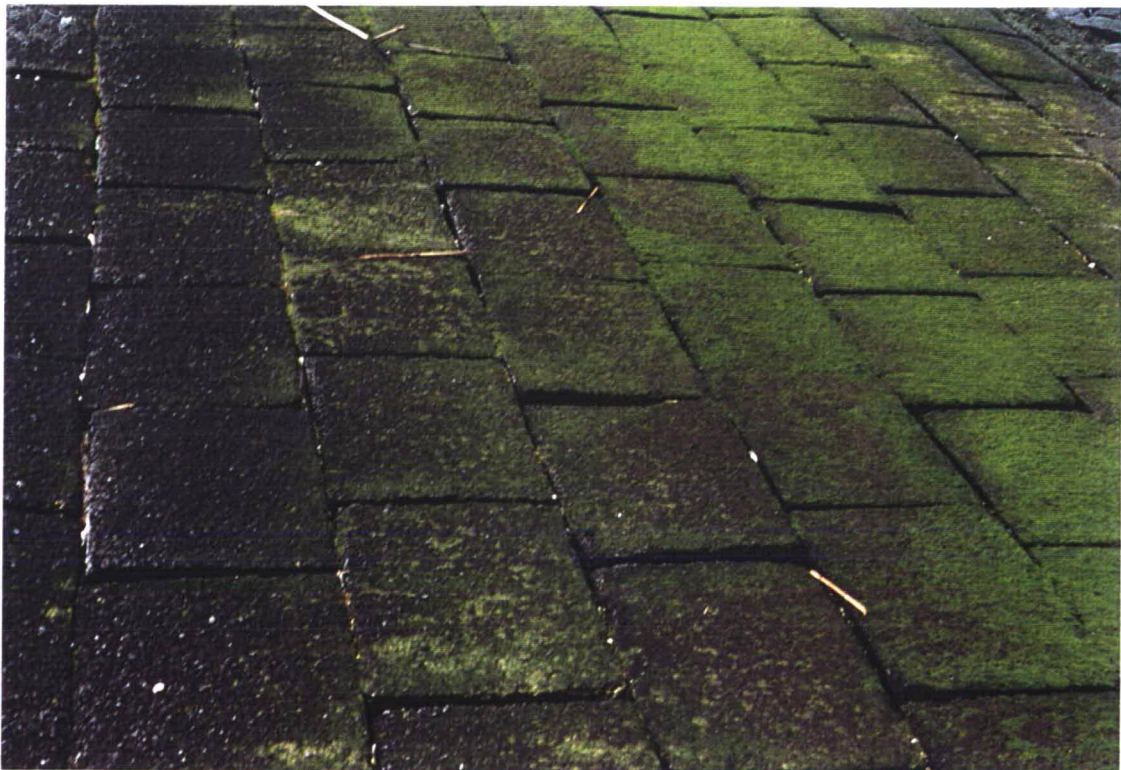
De koperslakblokken zijn vrij groot, ongeveer 45 cm breed en 35 cm lang. Het oppervlak oogt vrij onregelmatig (foto 2). Hier en daar zijn centimeters brede spleten aanwezig, die zijn gevuld met schelpmateriaal (foto 3). Op andere plaatsen kunnen de blokken ook zeer nauw aansluiten.

Foto 2 Het oppervlak van de koperslakblokken oogt vrij onregelmatig (dp 86)

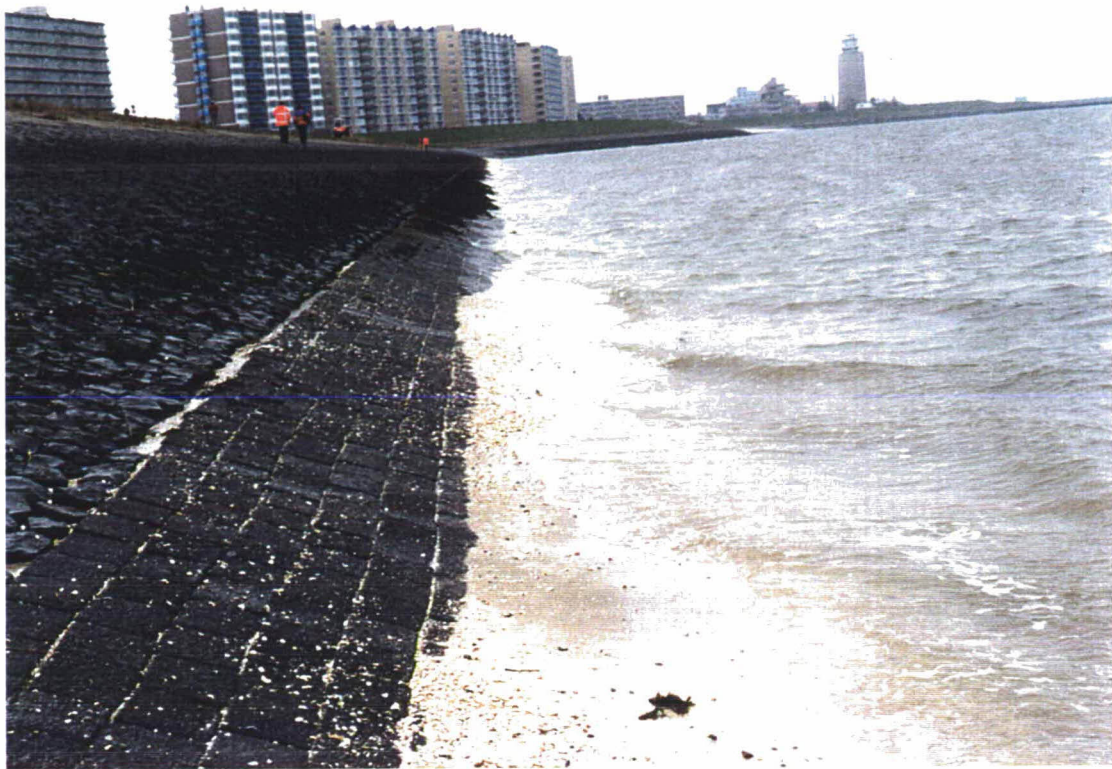
Tussen dp 90+ 60 en dp 94 + 85m liggen koperslakblokken laag op het talud (foto 5).

Foto 5: Overzicht van het westelijke deel van het vak. Foto genomen bij dp 91 in westelijke richting

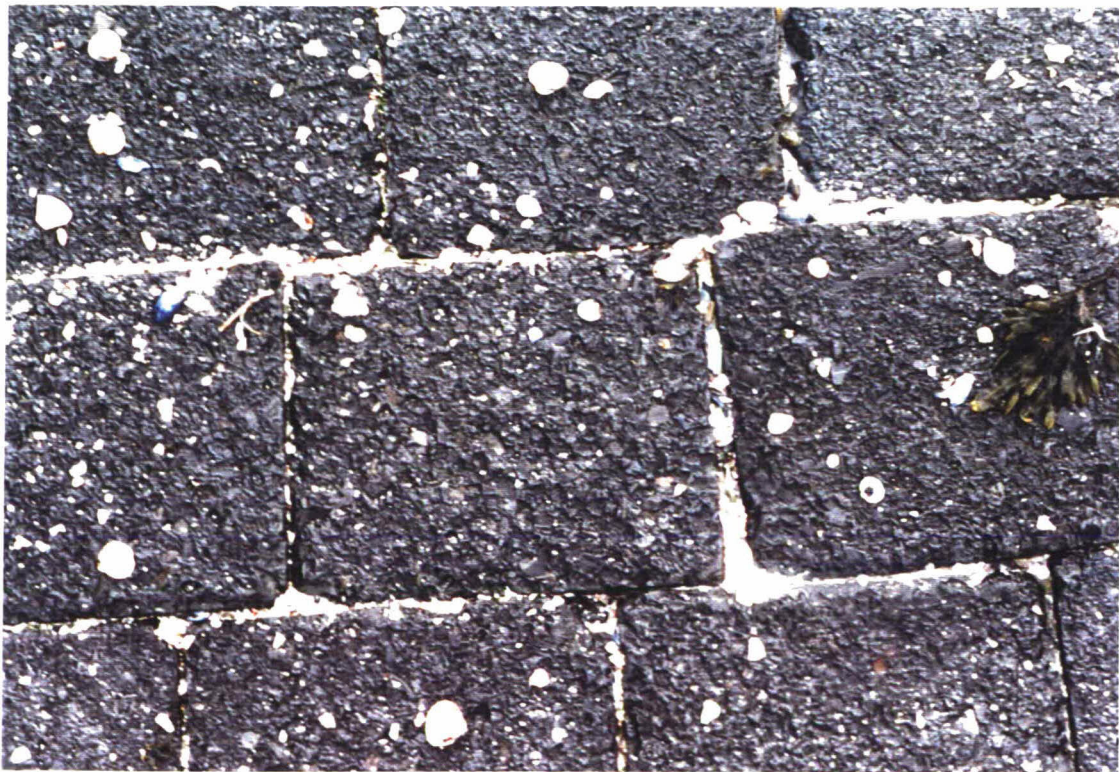
De koperslakblokken zijn kleiner van formaat dan de koperslakblokken hoger op het talud tussen dp 85+40 m en 90+60 m: ongeveer 28 centimeter breed en 23 cm lang (foto 6). Foto 8 geeft een indruk van het gat in de koperslakblokken bij dp 94. De koperslakblokken zijn 20 cm dik en de spleten tussen de blokken zijn klein: ca. 2 mm. De blokken liggen op een ingezand steenslagfilter van 28 cm dik. Hieronder zit klei, zonder vlijlagen.

Foto 6 De koperslabblokken laag op het talud zijn kleiner van formaat. De spleten zijn smal en volledig gevuld met schelpgruis.

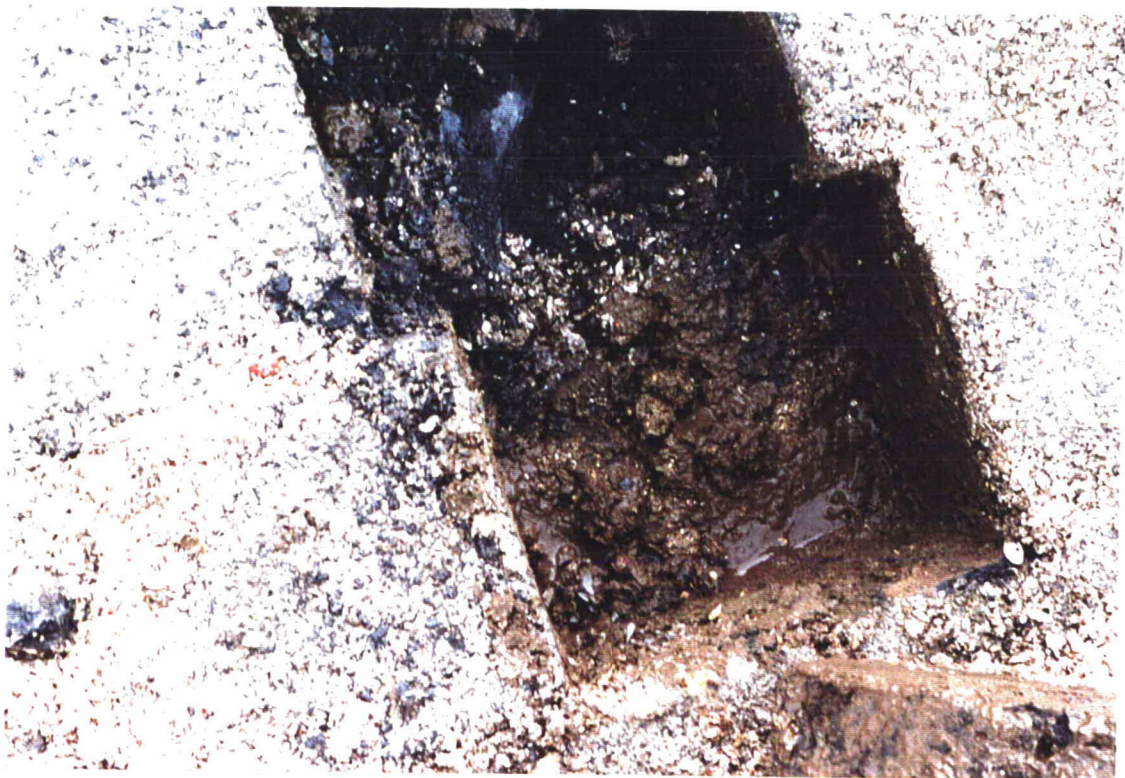
De koperslakblokken laag op het talud worden afgekeurd.

Foto 8 Gat in de koperslabblokken laag op het talud bij dp 94. Het filter bestaat uit steenslag dat volledig is dichtgeslibd.

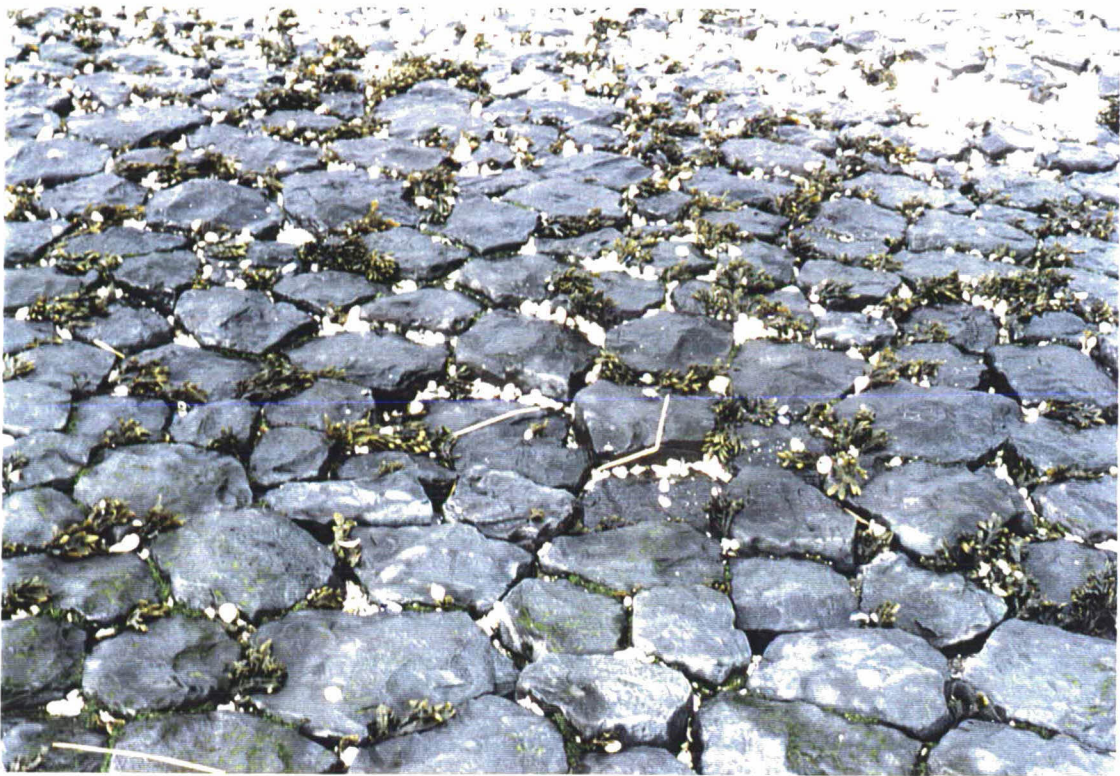
Foto 9 Verzakking in de basaltbekleding boven de perkoenpalenrij bij dp 90

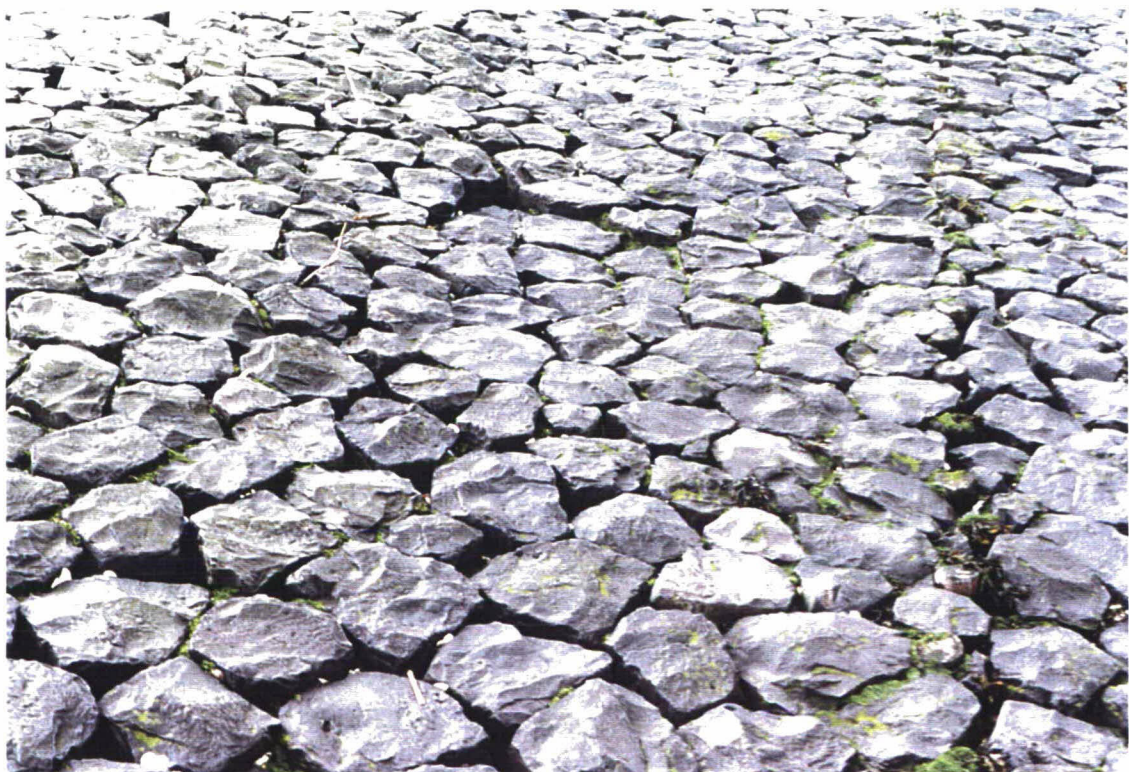
Foto 10 Verzakking in de basaltbekleding boven de perkoenpalenrij bij dp 91+50

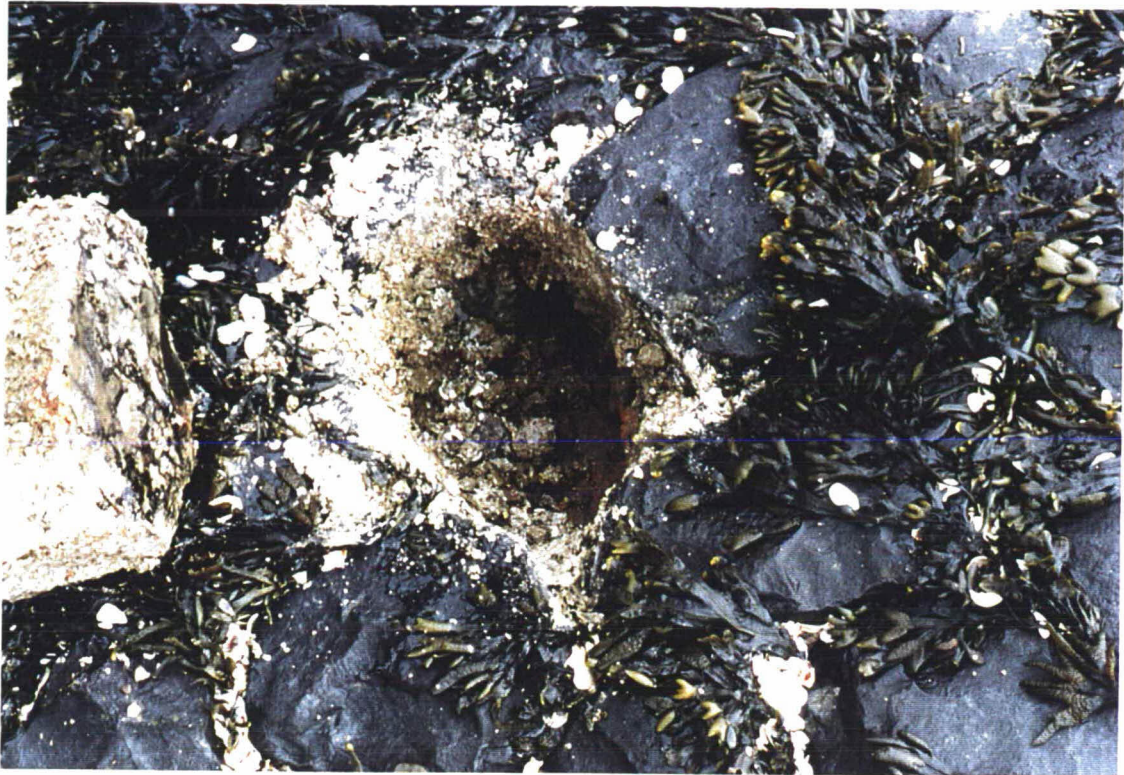
Ongeveer midden op het talud op ongeveer NAP + 1,5 m is bij dp 93 een tweede gat in de basaltbekleding gemaakt (foto 13). De dikte van de basaltzuilen is hier 22 à 23 cm. De zuilen zijn

vrijwel direct op de vlijlagen gezet. Het filter is weinig doorlatend (het water in het gat zakt niet waarneembaar weg).

Foto 13 .Gat in de basalt midden in het talud onder de perkoenpalenrij bij dp 93.

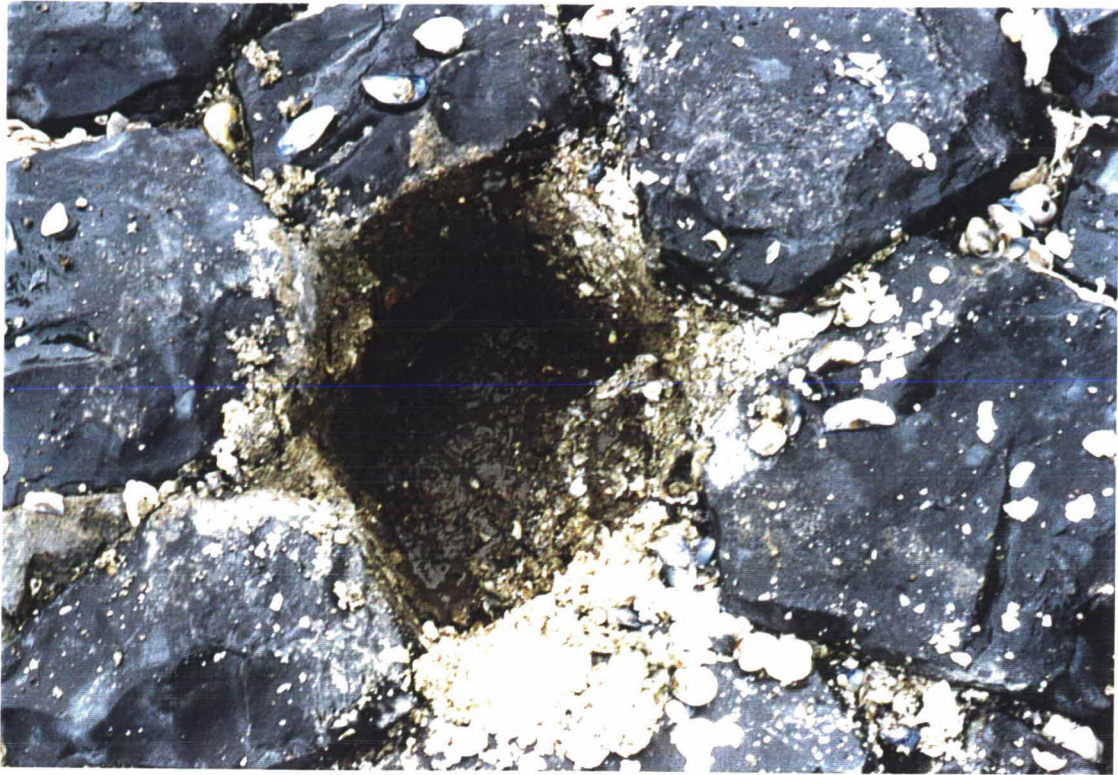
Het tweede gat bij dp 88 bevond zich laag op het talud op ongeveer NAP+0,5 m. De dikte van de basalt is hier 23 cm. Het filter is een dun uitvullaagje van puin, op vlijlagen.

Foto 15 Gat in de basaltbekleding laag op het talud bij dp 88. Het filter is nog vochtig.

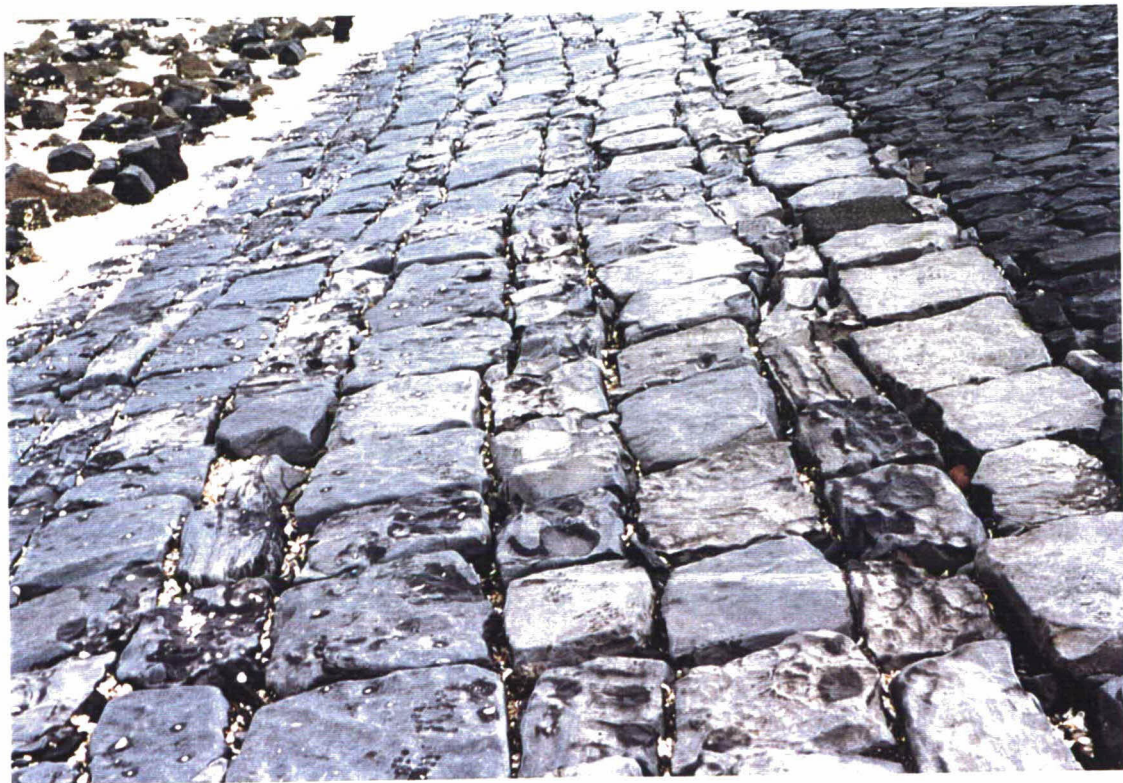
Foto 16 geeft een indruk van de bekleding van Doornikse blokken bij dp 87. De blokken zijn om en om plat en op zijn kant gezet en hebben afmetingen van bijvoorbeeld 42x45 cm² en 53x25 cm². Er zitten nogal wat slechte stenen tussen waar stukken vanaf zijn gebroken (foto 17). Verder zijn er veel grote spleten die vrijwel waterdicht zijn opgevuld met schelpen en ander materiaal. De spleten zijn vrij breed, namelijk 10 à 50 mm met soms wel 80 mm.

Foto 16 Indruk van de bekleding van Doornikse blokken bij dp 87. De blokken zijn om en om plat en op zijn kant gezet.

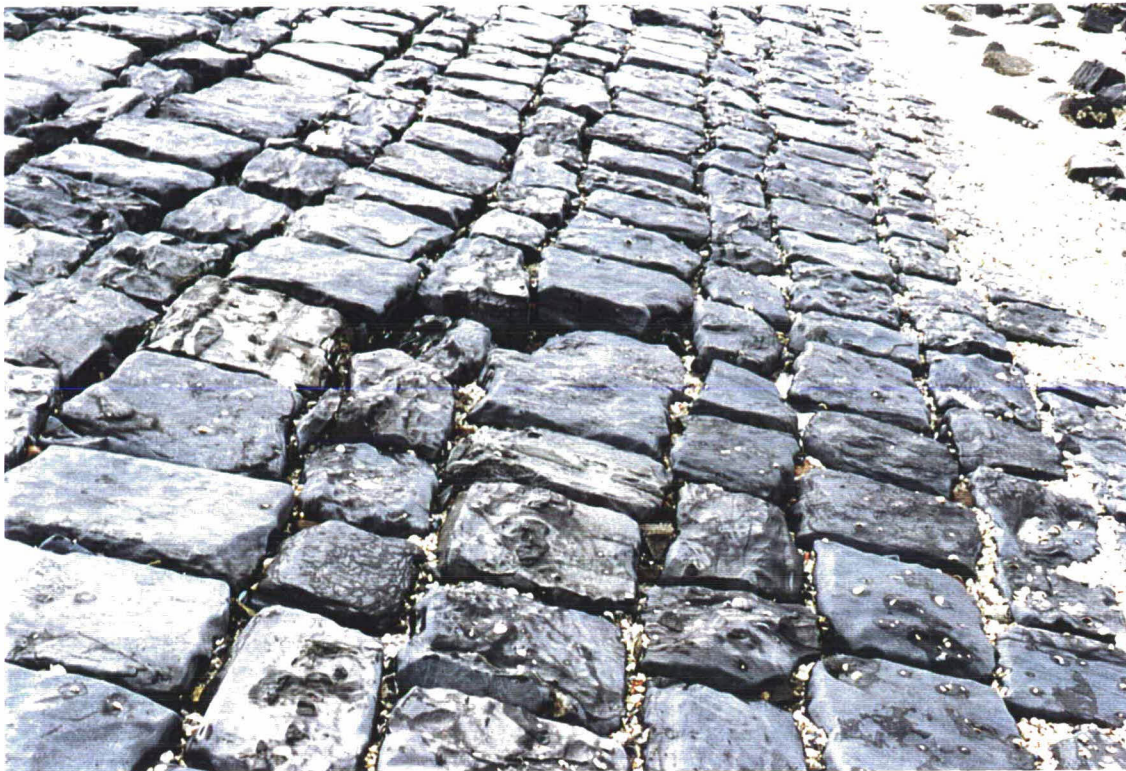
Foto 17 .Op een aantal plaatsen zitten slechte plekken in de bekleding. Deze foto is ongeveer bij dp 86 genomen. Er lijkt een halve steen te missen.

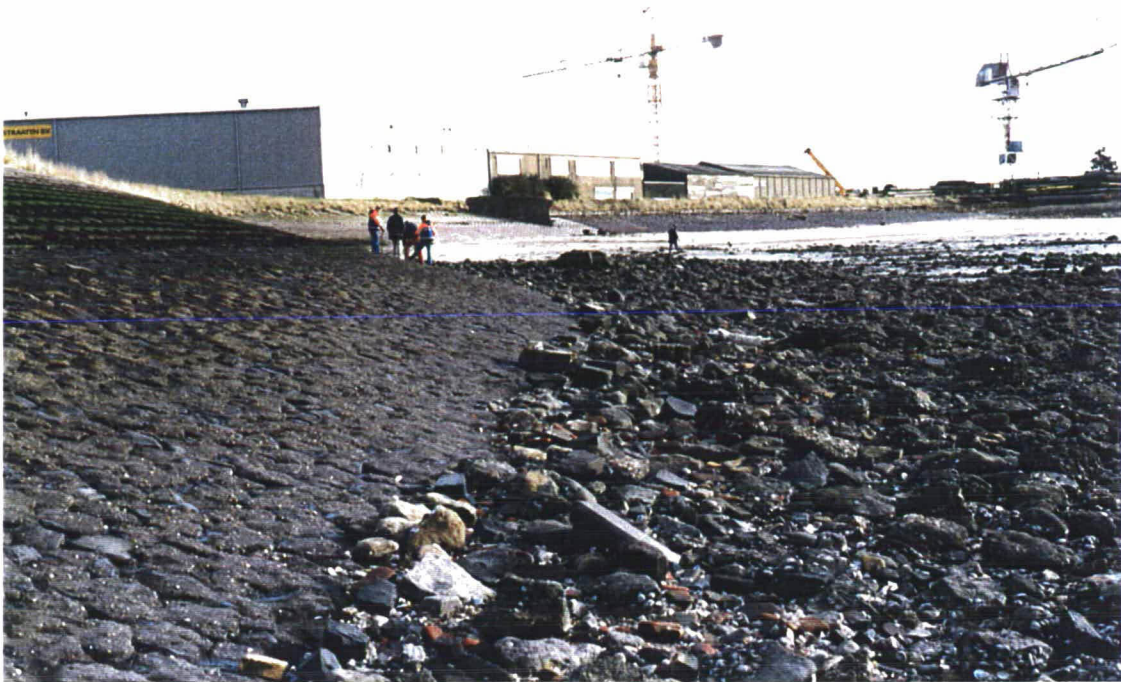
Foto 1 Overzicht van het bekledingsvak. Foto genomen in oostelijke richting. Het muurtje voor de witte loods markeert het einde van het vak.

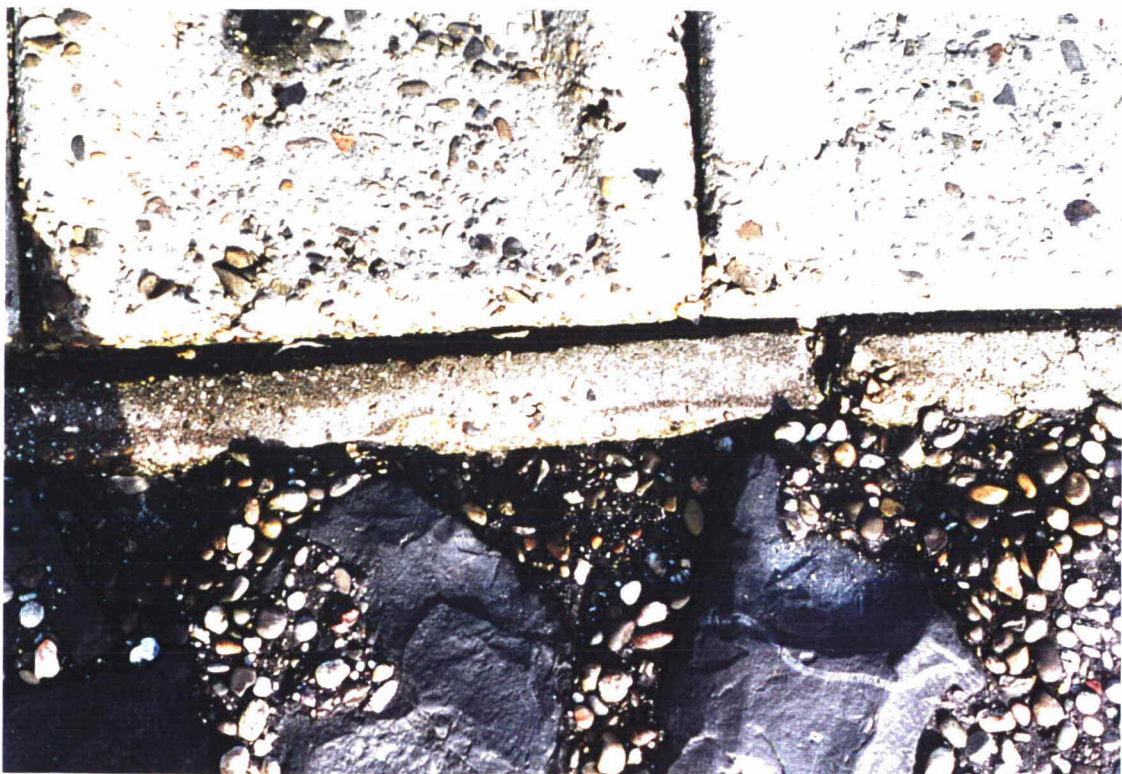
Foto 4: Overgangsconstructie van gepenetreerde basalt naar Haringmanblokken

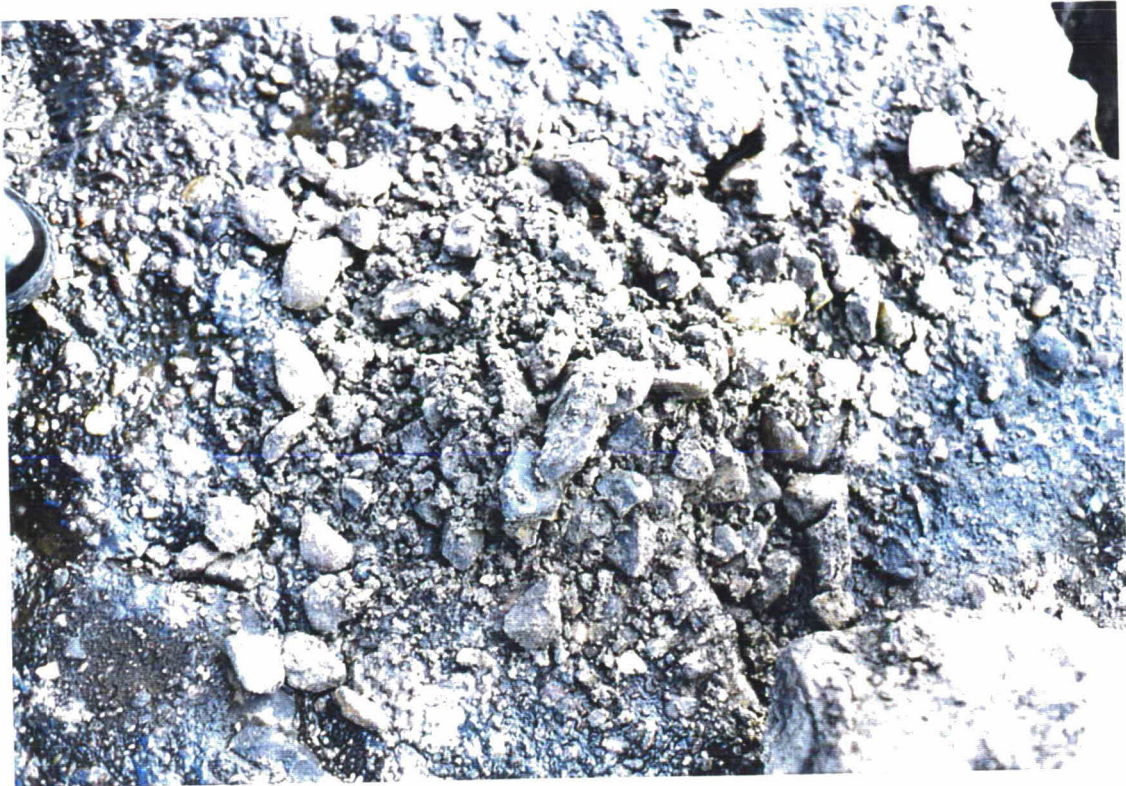
Foto 5: De steenslag met zand en slib

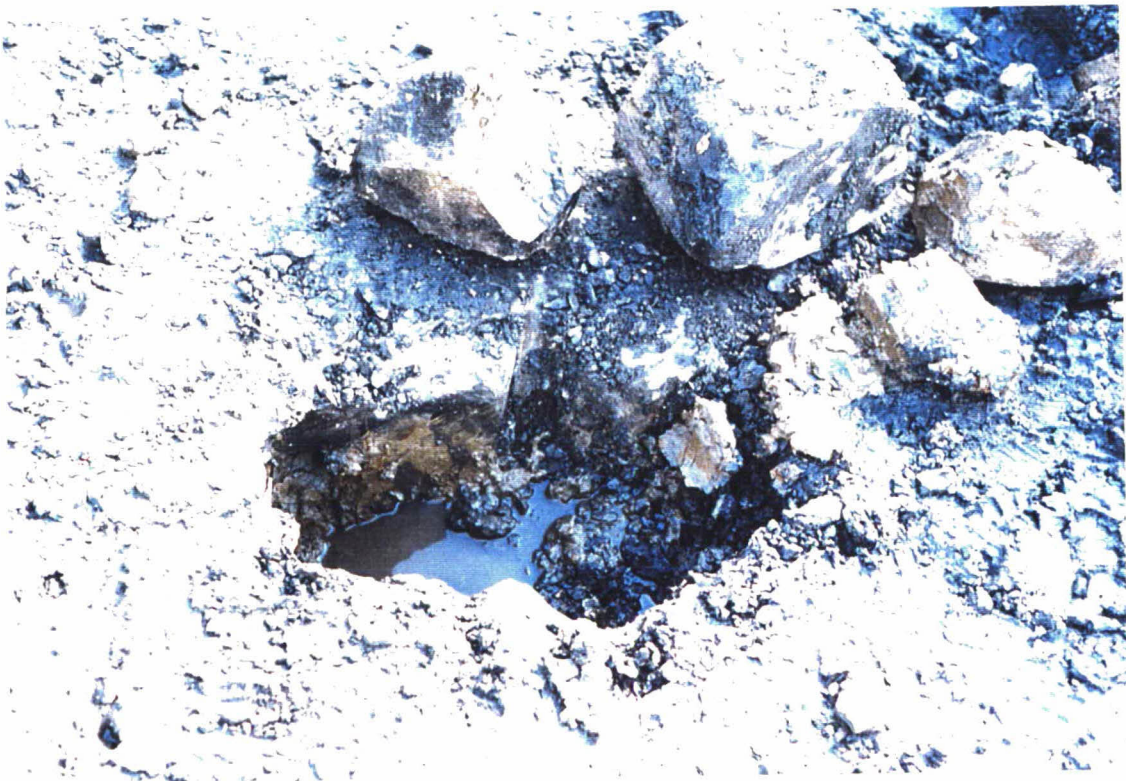
Foto 6 Het onderste gat stroomt vol met water nadat het talud is opengebrouen

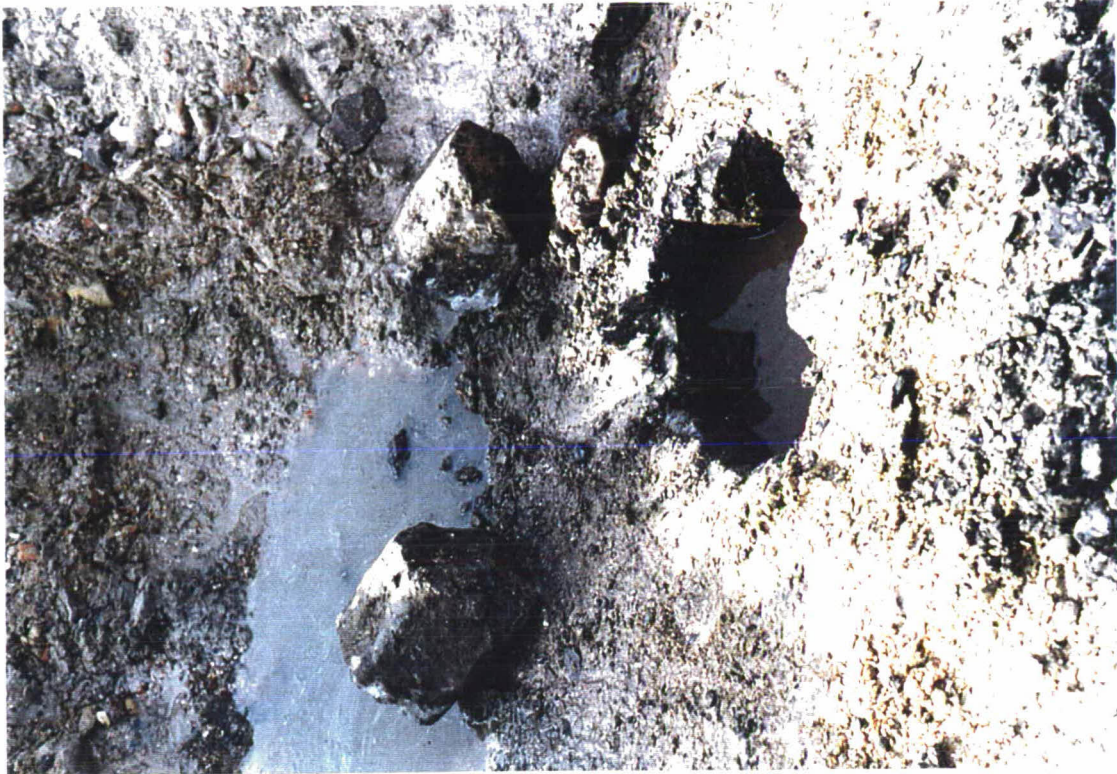
Foto 7 Gat in het talud onder het zand. Links stroomt het gat in het voorland vol met water, in het gat in de bekleding is water gegoten; dit stond droog.

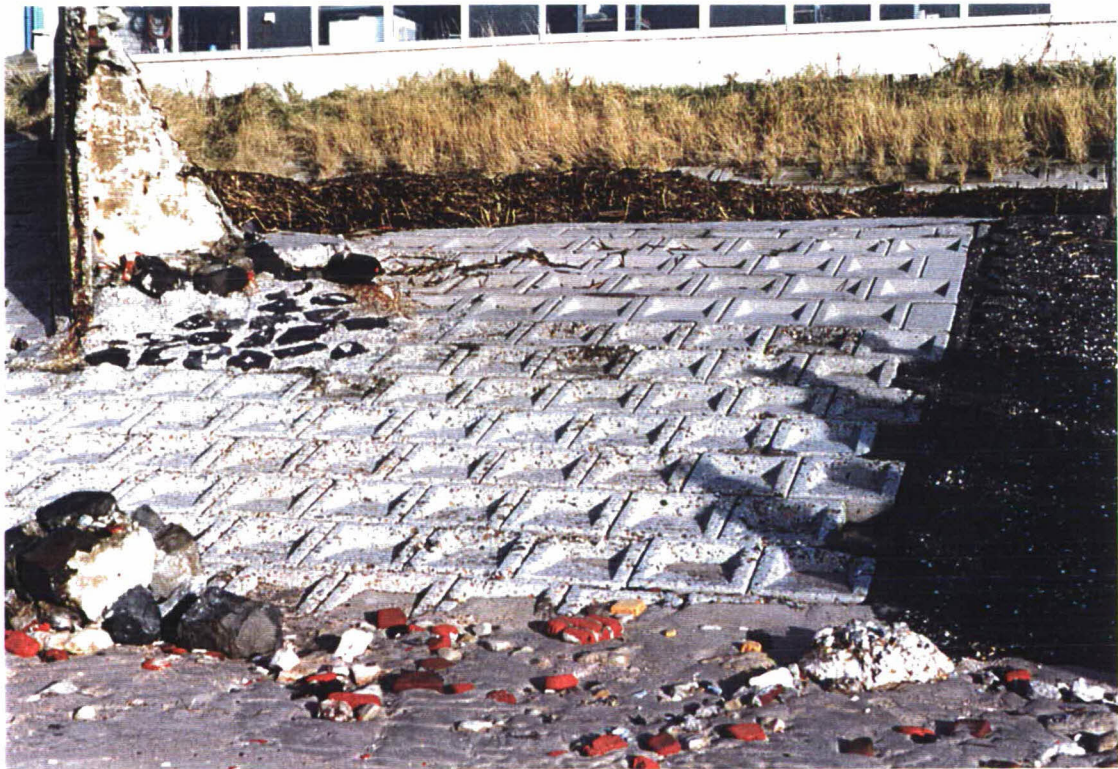
Foto 8 Aan de westelijke begrenzing van het bekledingsvak (het muurtje) grenst nog een klein stuk dat eventueel meegenomen zou kunnen worden in de renovatie van de Haringmanblokken

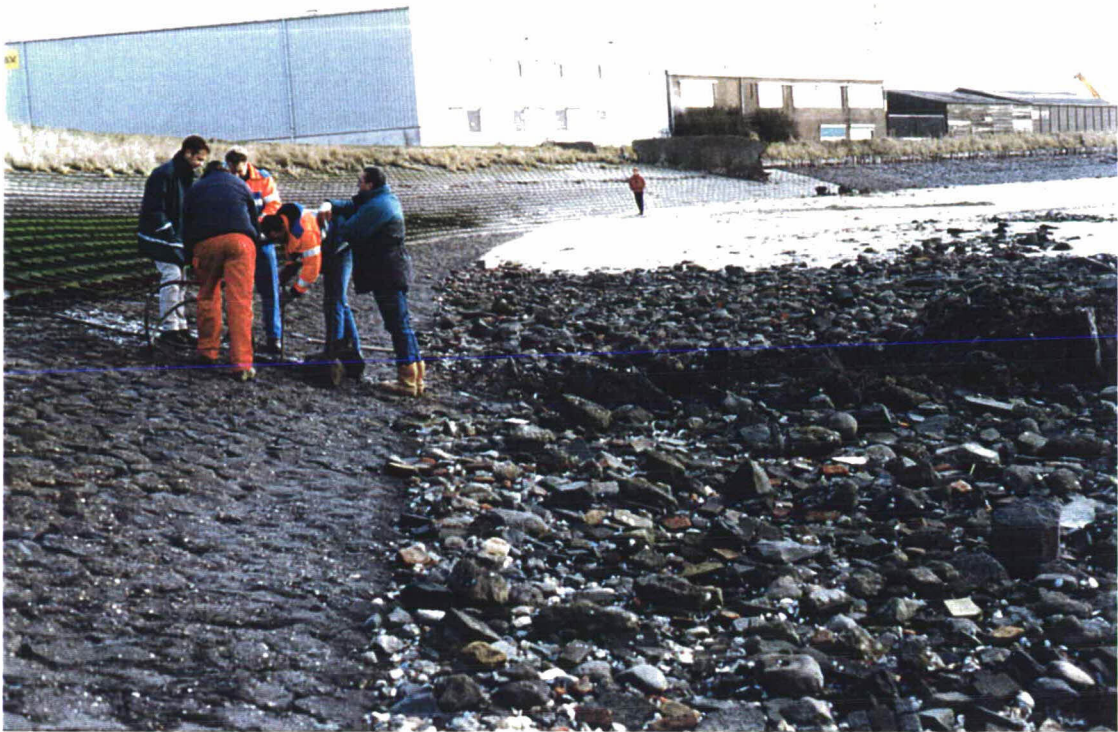
Foto 9 Hoogteligging van de gaten

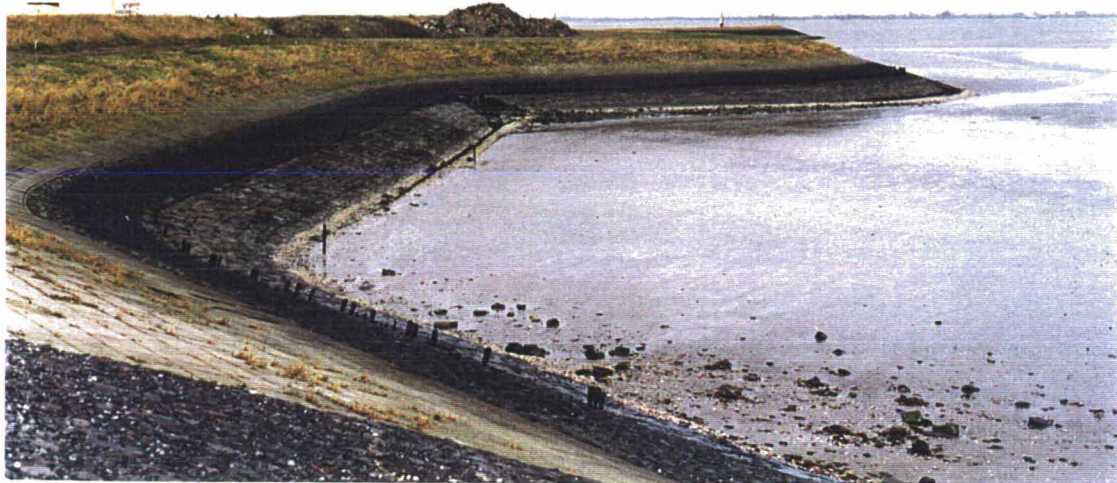
Foto 1 Overzicht van het oostelijk deel van de oostelijke locatie. Genomen vanaf het begin van het vak in westelijke richting

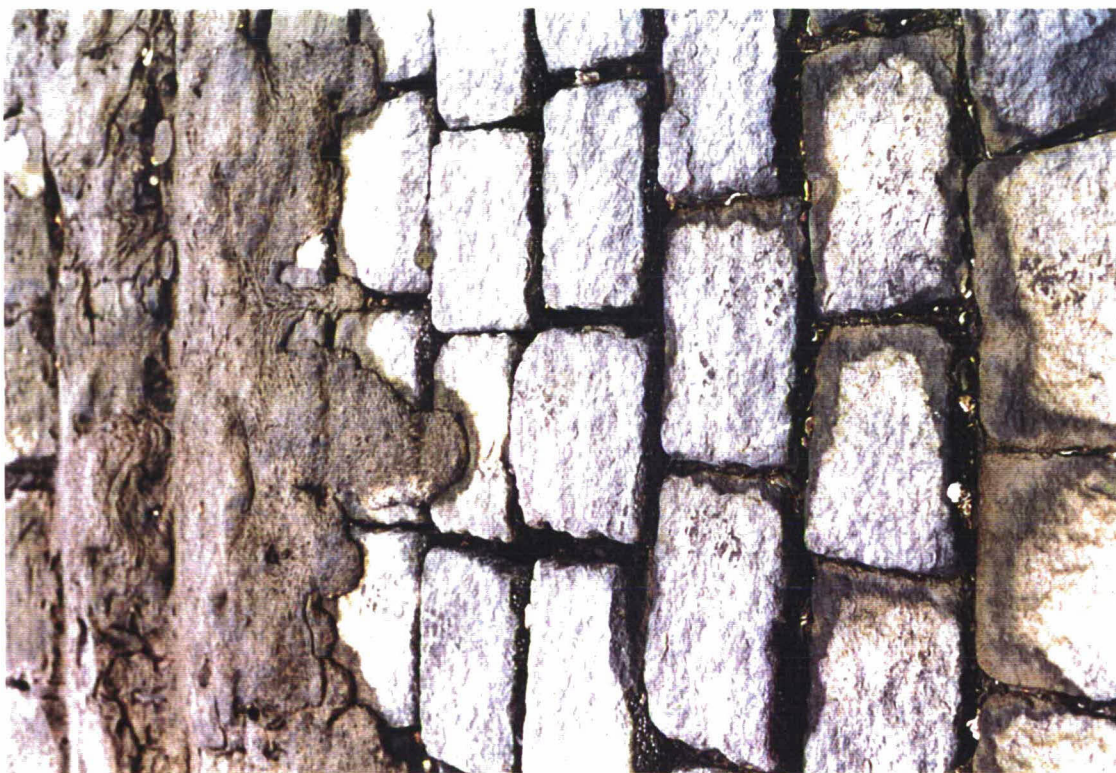
Foto 2 Graniet met daarboven overgoten Doornikse steen

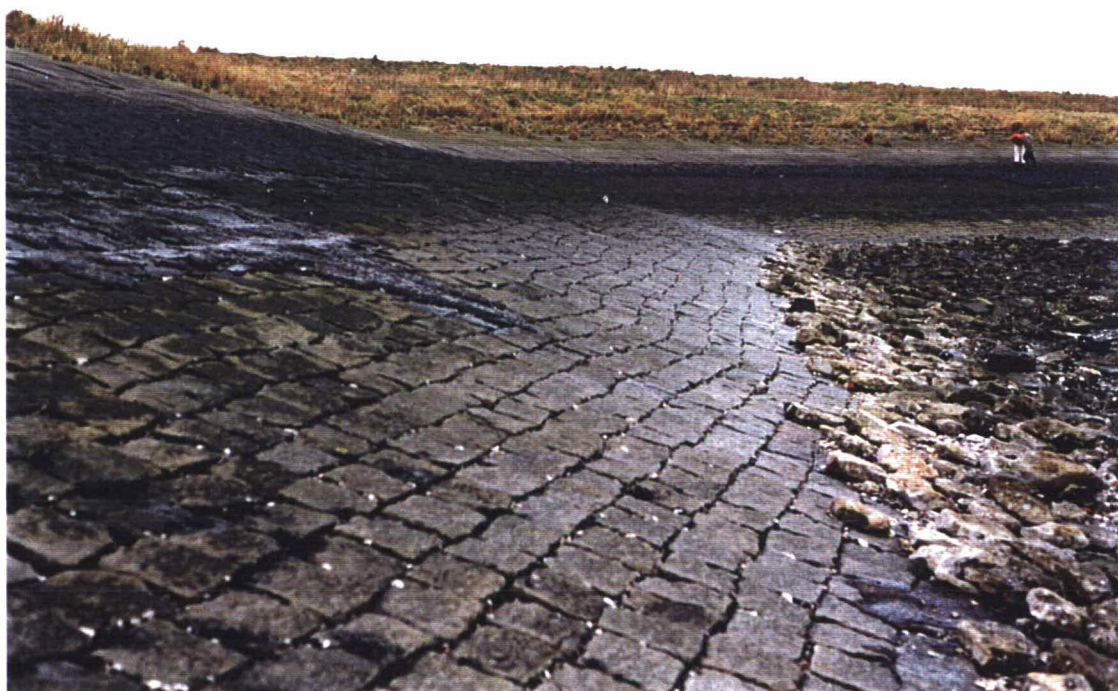
Foto 4 Overzicht van het westelijk deel van de oostelijke locatie. Foto genomen ter plaatse van dp 260 in westelijke richting.

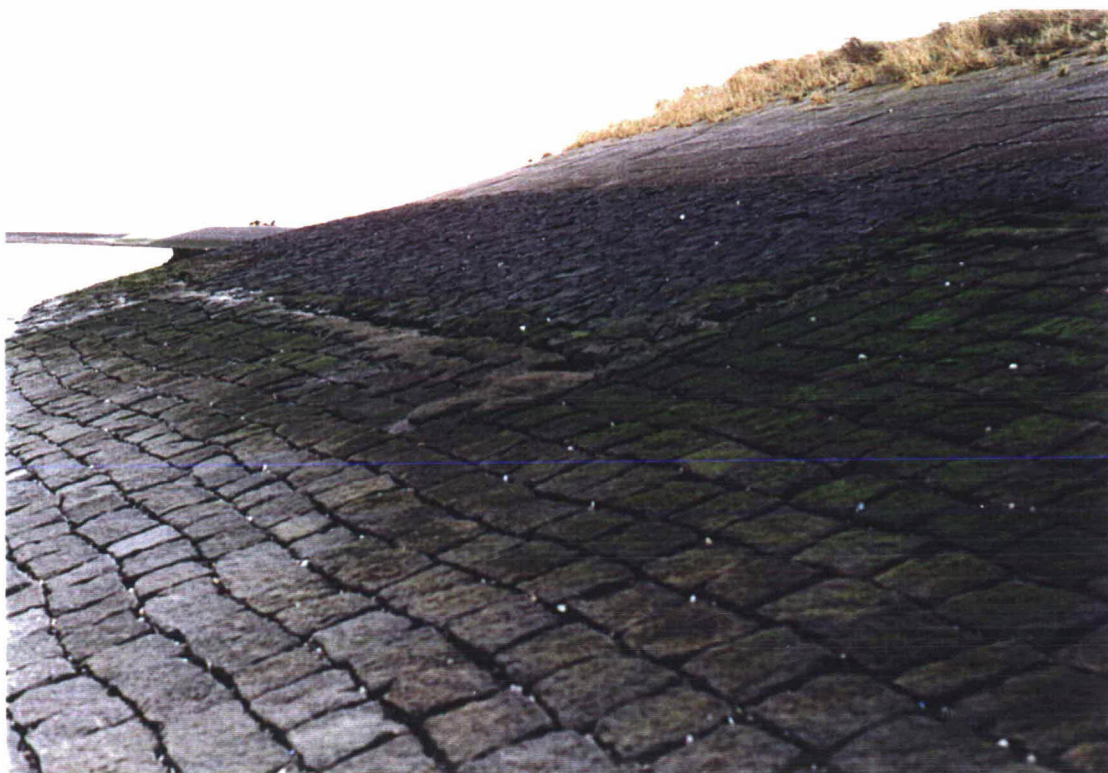
Foto 5: De hoogte waarover de granietblokken aanwezig zijn varieert. (foto bij dp 260+30 m in oostelijke richting)

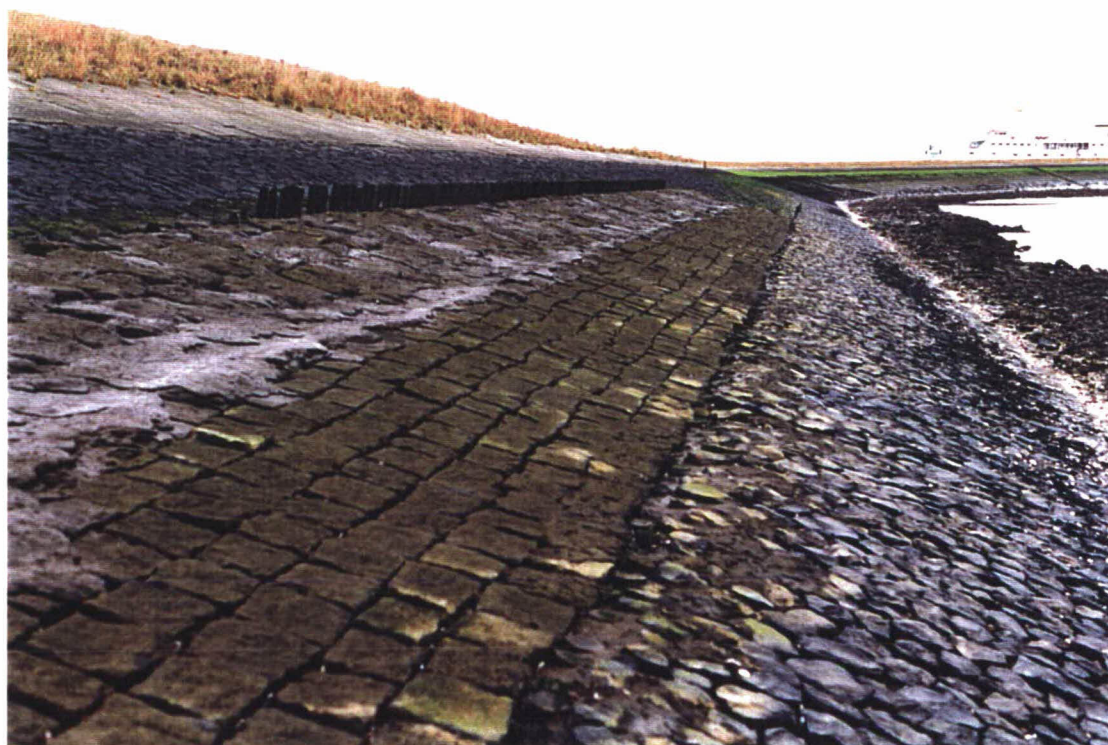
Foto 6 Aan het eind van het vak is maar een smalle strook graniet aanwezig. Foto genomen in westelijke richting. Boven de graniet ligt een strook gepenetreerde Doornikse steen. Achter de strekdam ligt de veerhaven.

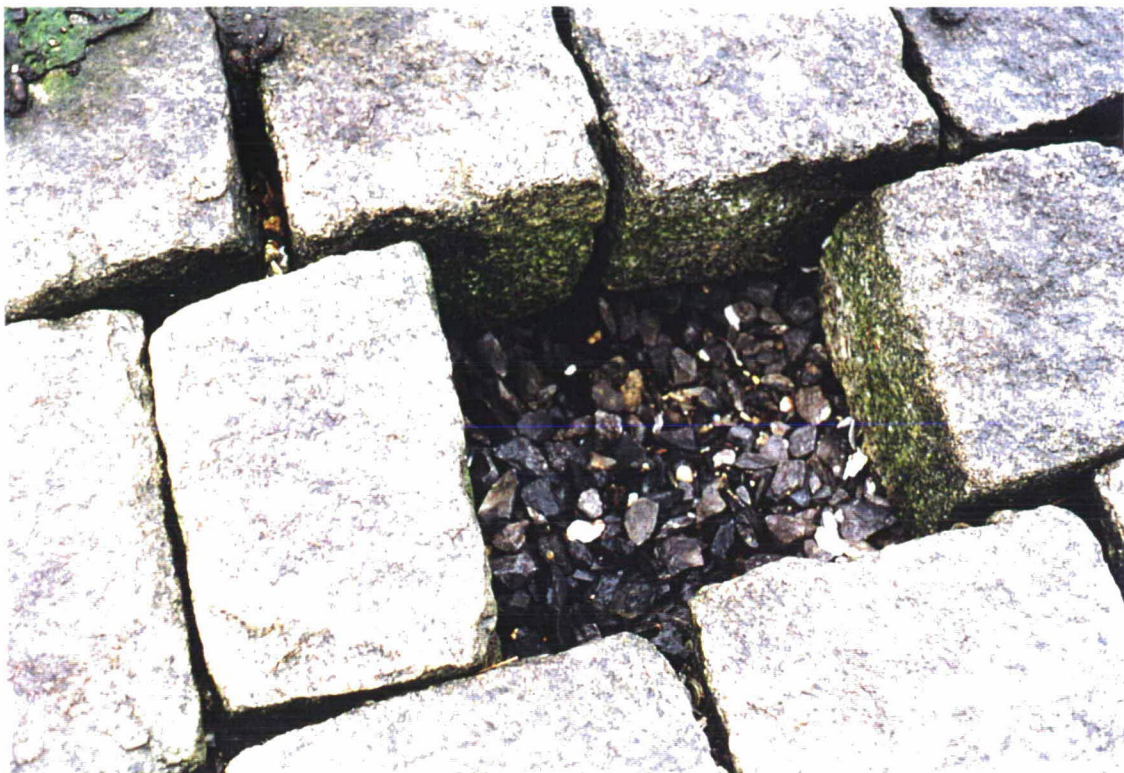
Foto 7 Gat in de bekleding bij dp 259 + 70 m.

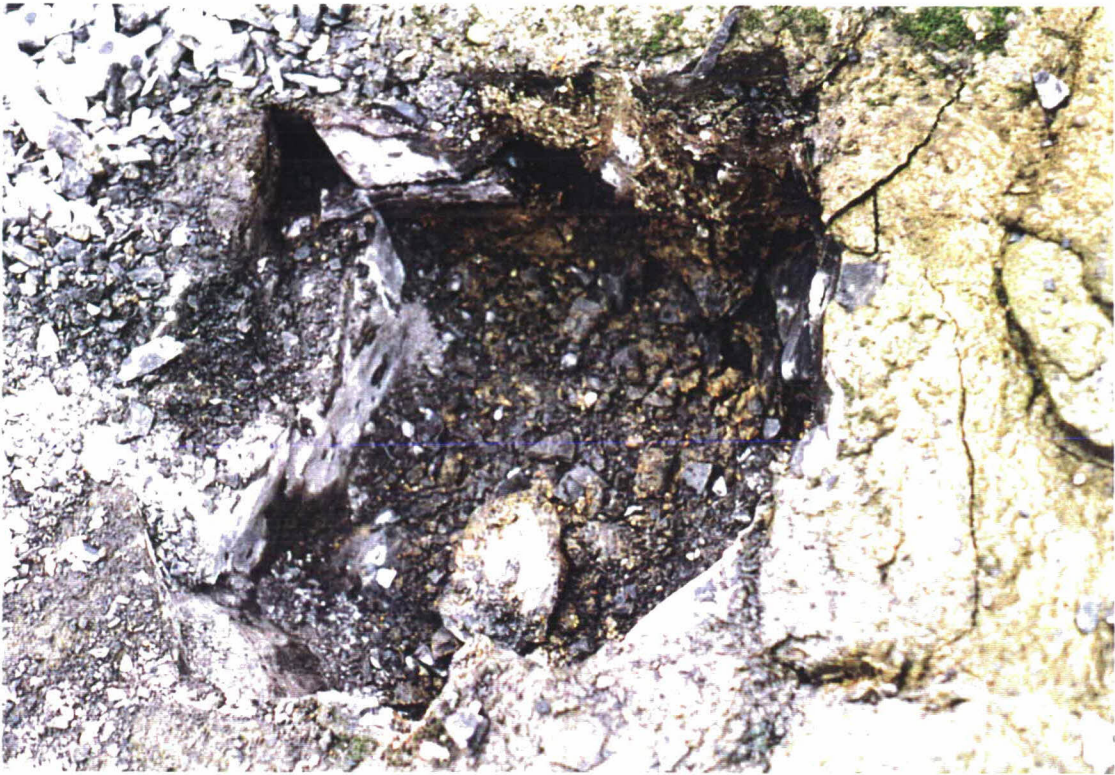
Foto 9 Gat in de gepenetreerde Doornikse steen bij dp 261.

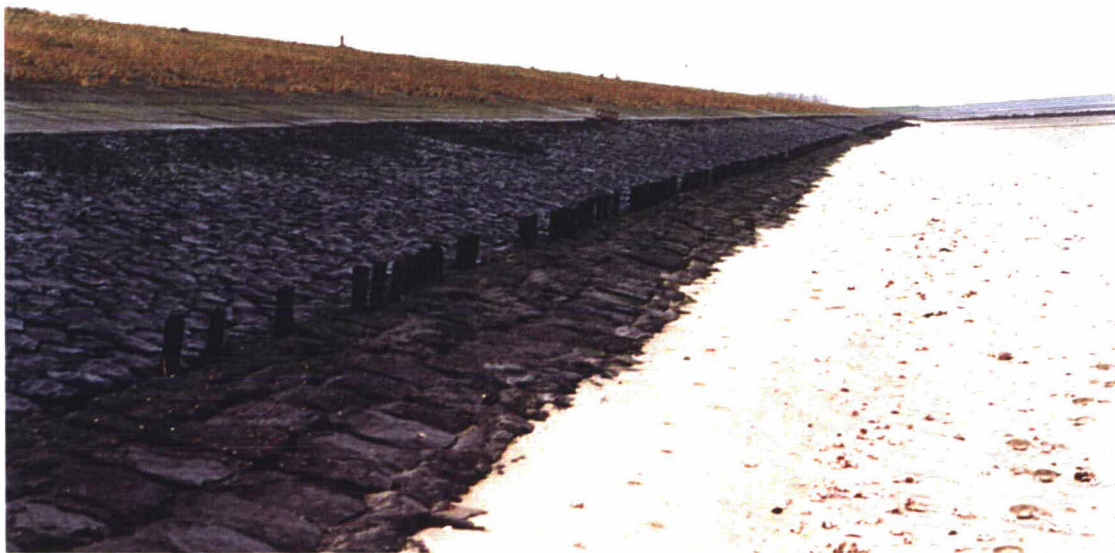
Foto 10 Overzicht van de locatie ten westen van de veerhaven. Foto genomen bij dp 269 in westelijke richting. Getoetst wordt de smalle strook Doornikse steen onderaan het talud.
