Onderwerp
 Toezenden rapporten

**Geavanceerde toetsing van de Ser
Lippens/Nieuw Othenepolder**

**Geavanceerde toetsing (2) van de
Breede Watering Bewesten**

**Geavanceerde toetsing van de
Perkpolder
definitief
CO-388710/57 versie 1
Mei 2000**

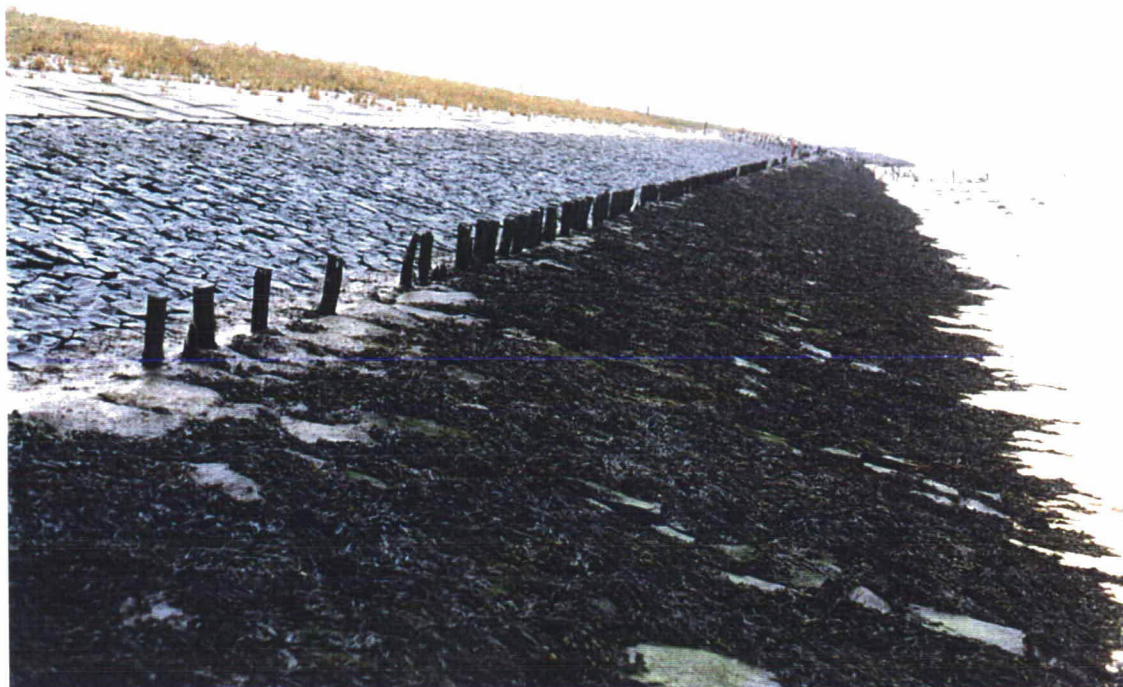
Foto 13 Foto genomen bij dp 272 in westelijke richting. De Doornikse steen is hier over grotere hoogte aanwezig. Er is een sterke begroeiing met blaaswier.

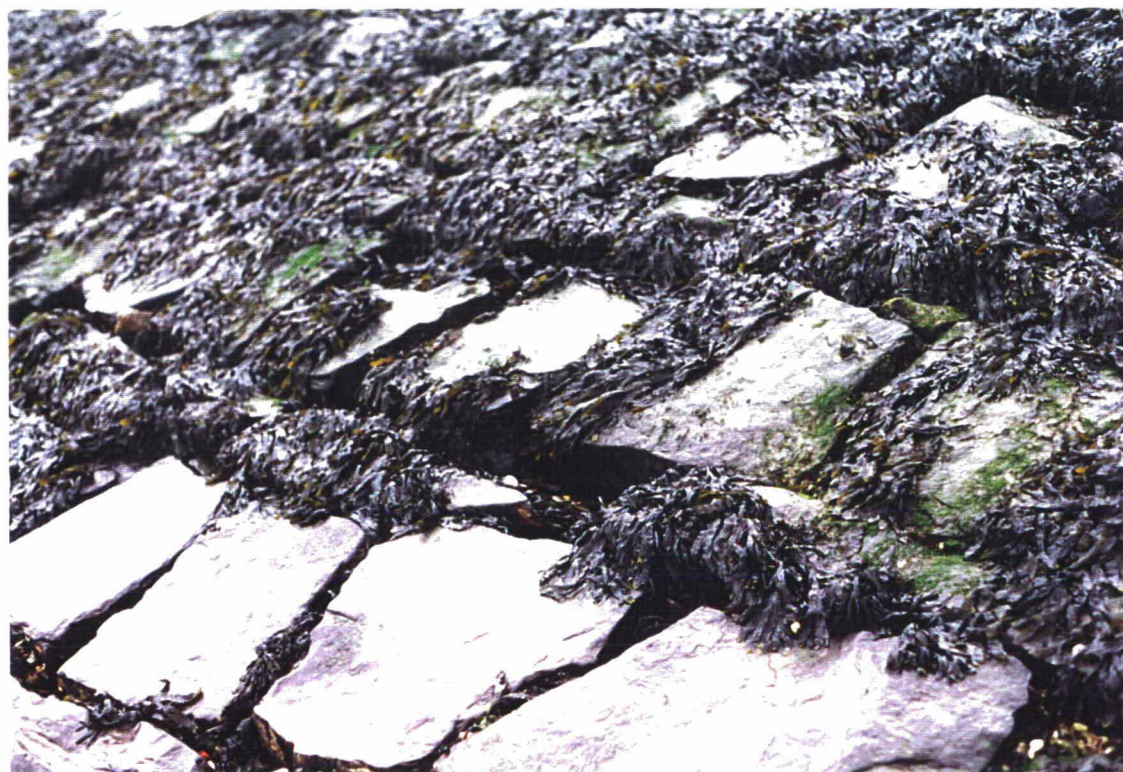
Foto 14 Het oppervlak van de bekleding is erg onregelmatig, er zitten grote gaten tussen sommige stenen en er is een rij blokken op zijn kant gezet.
