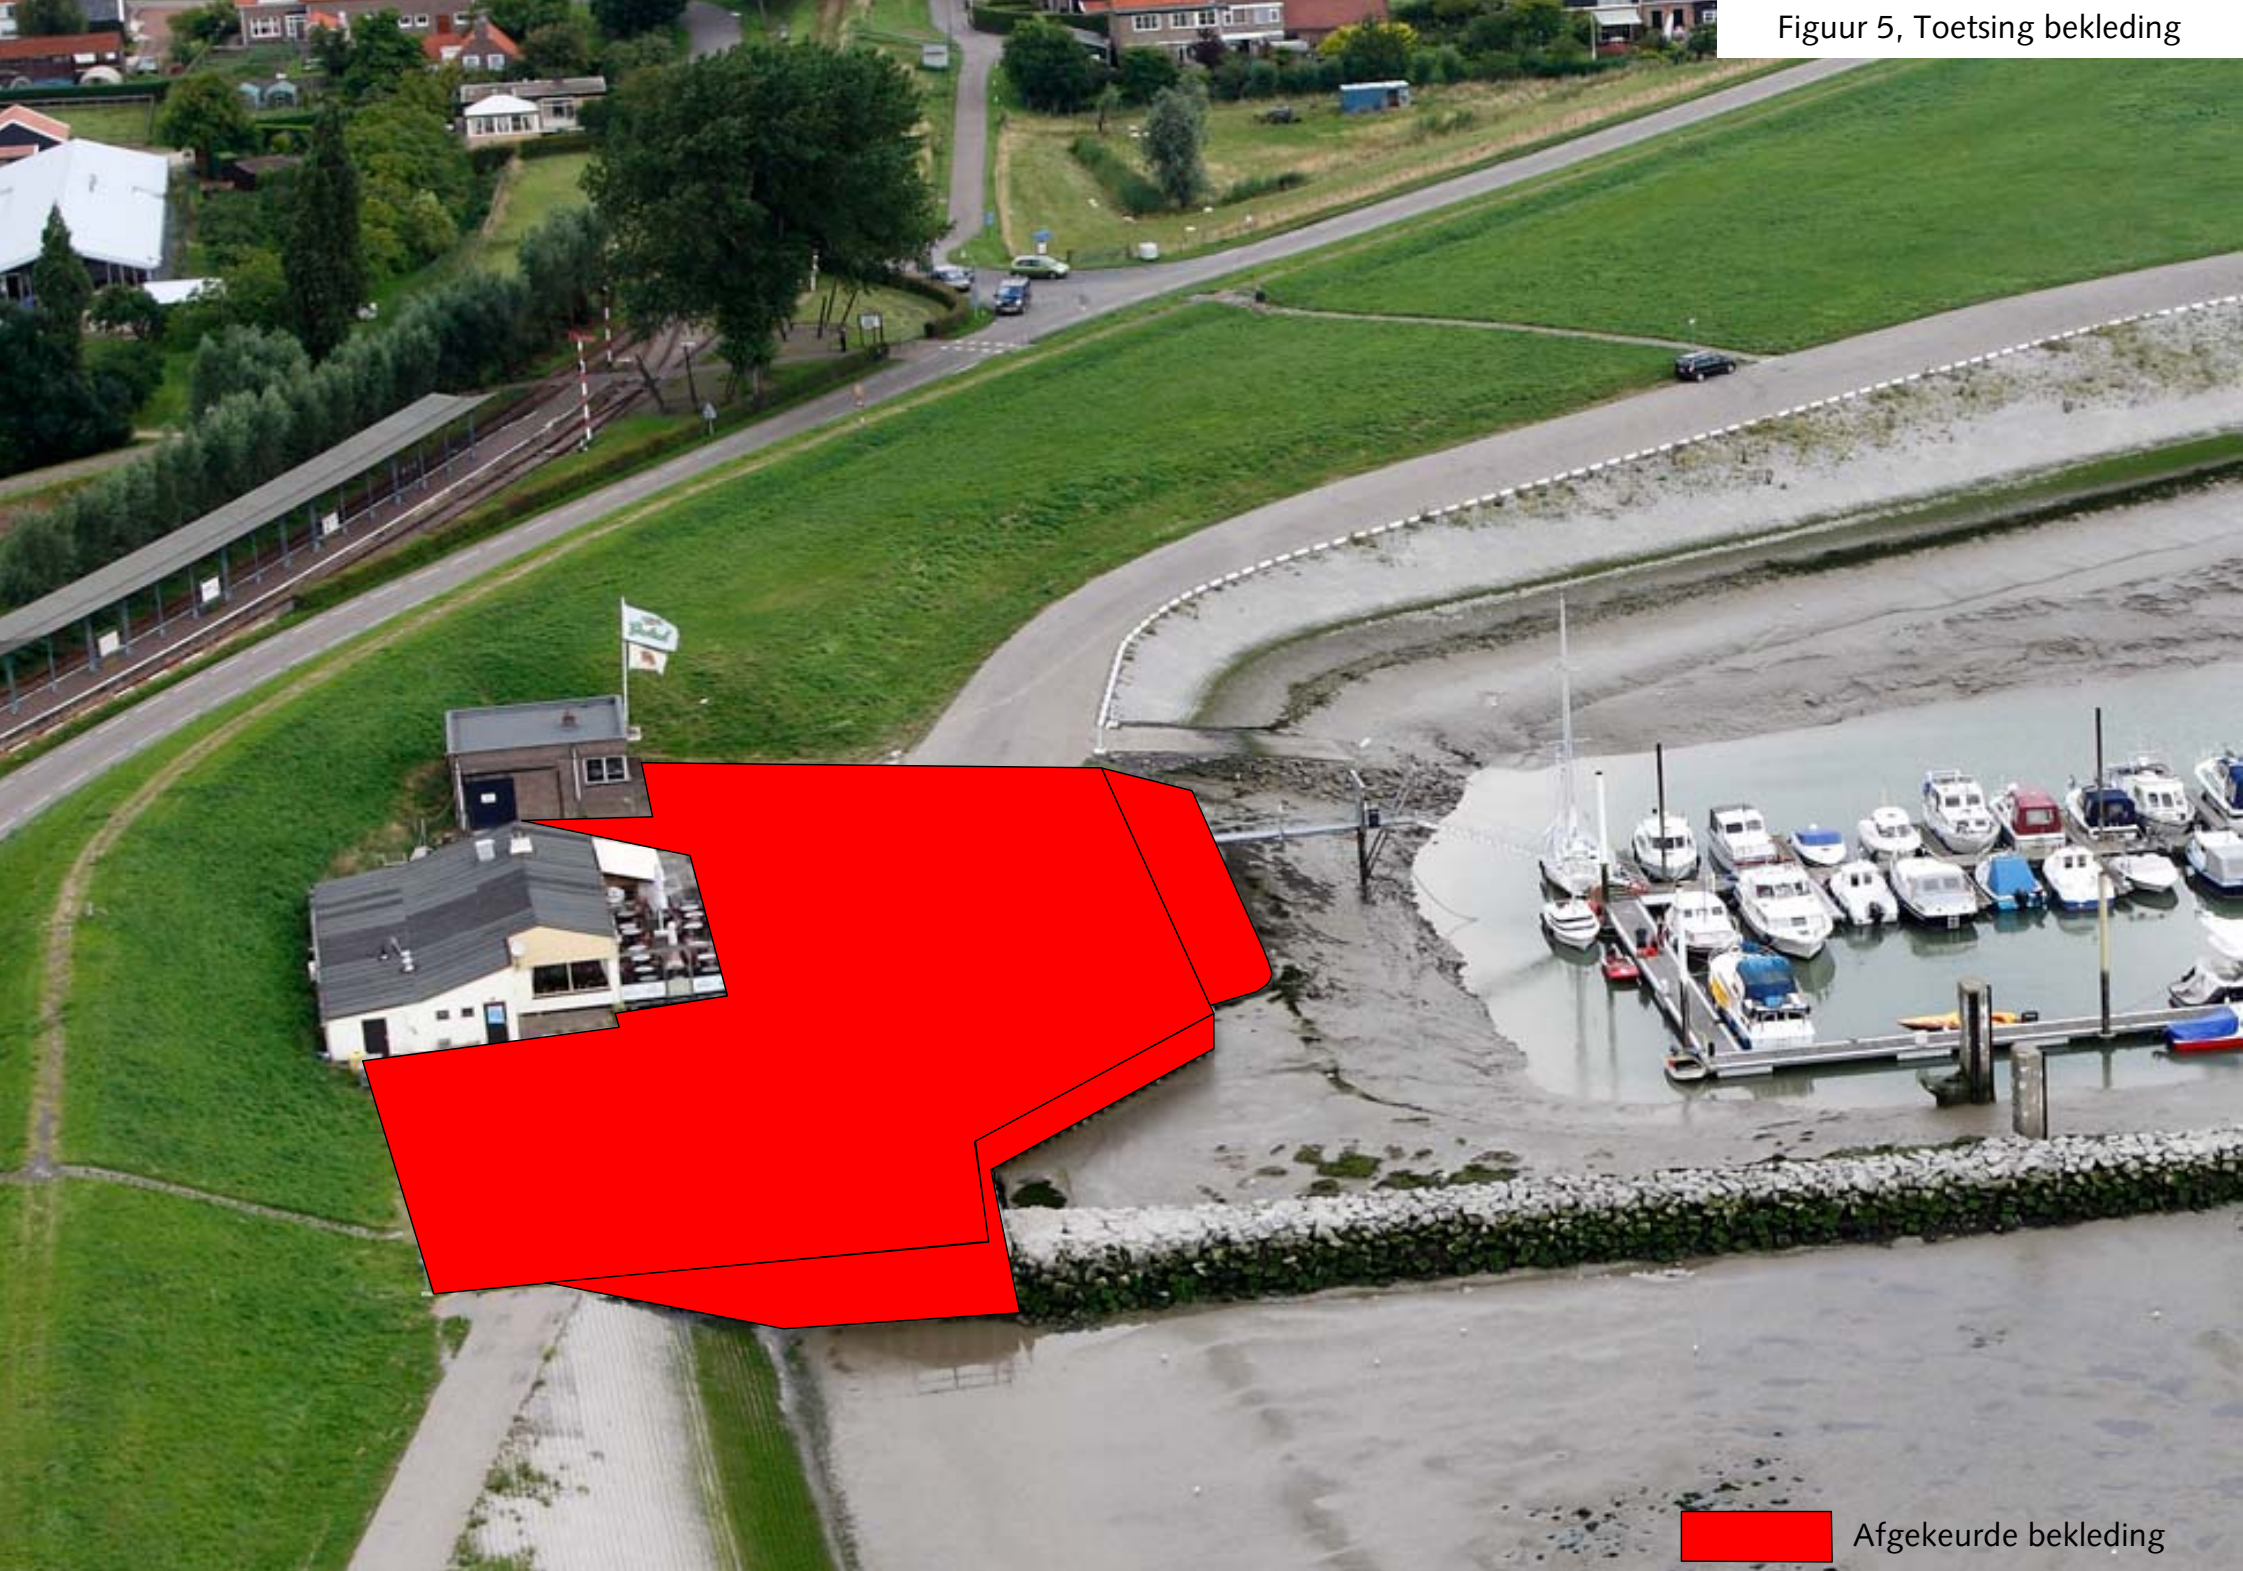
Figuur 5, Toetsing bekleding

Afgekeurde bekleding
