Proefvak Borssele/Staartsche Nol (9940N0201)

## Proefvak: met bitumen gepenetreerde breuksteen Lage Tafel Borssele

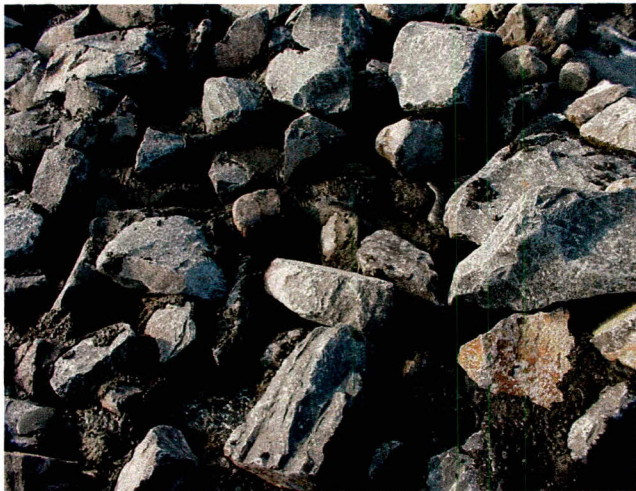
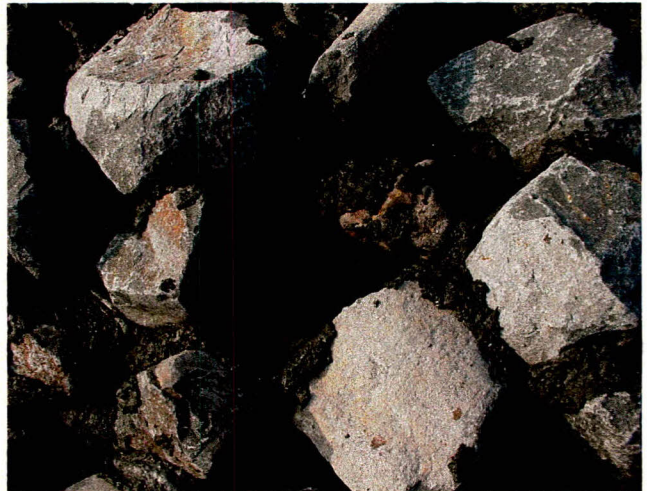
Op 16/11 heb ik vanaf proefvak direct projectleider [REDACTED] gebeld met de mededeling dat dit de kwaliteit is waar we naar streven. Hij heeft me ook verzekerd dat dit niet het resultaat is van een éénmalige krachtsinspanning maar dat de aannemer deze kwaliteit garandeert. Dit is overigens wel een punt van aandacht. Terwijl een glooiing van betonzuilen weinig variatie kent, is het resultaat van een penetratie in breuksteen technisch niet constant. Zoals bij Borssele geconstateerd, is er plaatselijk vanuit ecologisch oogpunt teveel asfalt aan het oppervlak aanwezig (zie laatste foto). Hoewel er van uitgegaan moet worden dat dit in enige mate kan voorkomen, moet het zoveel mogelijk beperkt blijven. Dit vergt een constante oplettendheid, ook van de opdrachtgever, om aan het gestelde streefbeeld te voldoen.
