Documentnr.  
PZDT-M-10026

# memo

Toetsing damwand havenkade Walsoorden

## Walsoorden, stabiliteit van de damwanden onder maatgevende omstandigheden.

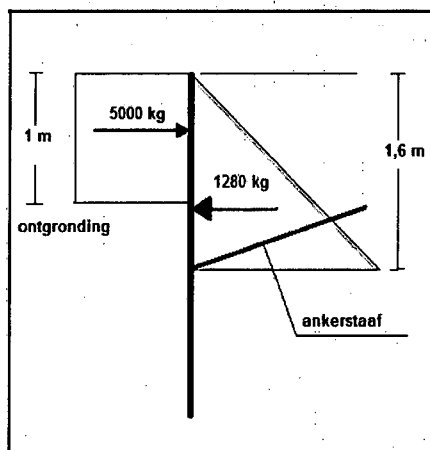
1. De golfdruk wordt over een hoogte van 1 m op de vrij staande damwand overgebracht. Er ontstaat een moment in de damwand van  $5.000 \text{ kg} * 0,5 \text{ m} = 2.500 \text{ kgm}$  per strekkende meter.
2. De afstand tussen de trekkracht op de wapening en de drukresultante op de beton is 0,16 m. De trekkracht op de wapening bedraagt  $2.500 / 0,16 = 15.625 \text{ kg}$  per strekkende meter damwand.

3. Per strekkende meter damwand zijn 2,5 (aantal damwand elementen) maal 5 (aantal wapening staven per element) = 12,5 wapeningstaaf rond 19 mm aanwezig, een totaal oppervlak van  $35 \text{ cm}^2$ .
4. De trekspanning in de wapening bedraagt  $425 \text{ kg/cm}^2$ , hetgeen toelaatbaar is.
5. De drukkracht in de beton bedraagt eveneens  $15.625 \text{ kg}$  per strekkende meter damwand. Deze heeft een gemiddelde druk tot gevolg van  $15.625 / (100 * 24) = 6,5 \text{ kg/cm}^2$ . De druk varieert tussen 0 en  $13 \text{ kg/cm}^2$  hetgeen eveneens toelaatbaar is.

Uit bovenstaande beschouwing kan de conclusie worden getrokken dat de stabiliteit en sterkte van de damwanden tijdens maatgevende omstandigheden niet in gevaar komen. Zelfs bij een ontgraving van circa 1 m van het achterliggende haventerrein blijft de damwand in tact.

Wel wordt er op gewezen dat de betonnen damwand reeds een respectabel aantal jaren dienst doet. Het ligt in de rede een dergelijke constructie in het kader van onderhoud te bezien en indien nodig te vervangen. Dit is echter geen veiligheidsaspect.
