## **Corrosieonderzoek Alblasserdam**

Datum                    2 oktober 2014  
Status

In week 19 2014 is in Alblasterdam bij de aanleg van een containerterminal op industrieterrein Nieuwland Parc een damwand verwijderd die in 2004 geplaatst was. Op 13 mei is deze damwand geïnspecteerd en zijn er dikte metingen verricht. De metingen zijn verricht in het kader van het aanvullende praktijkonderzoek dat programmabureau HWBP-2 in de periode 2014-2015 uitvoert.

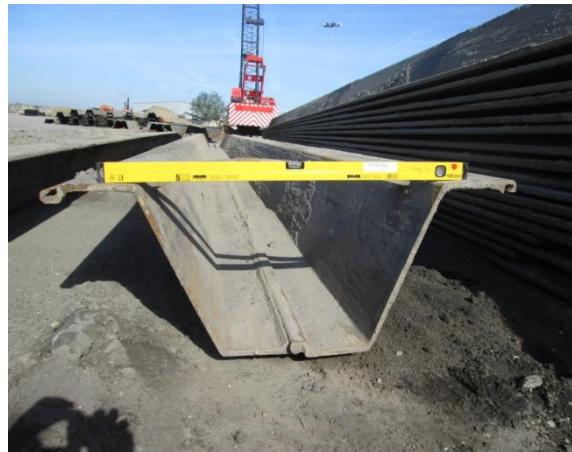
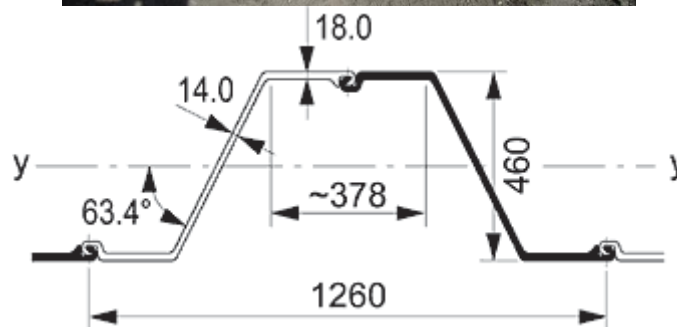
De plank was enigszins vervormd. Hiermee rekening houdend is een hoogte van het profiel vastgesteld van 460 mm, hetgeen precies past bij het AZ36 profiel. Ook de werkzame breedte kwam overeen.

*Foto van de geïnspecteerde damwandplank en de specificaties van het AZ36-profiel van Arcelo-Mittal<sup>3</sup>.*

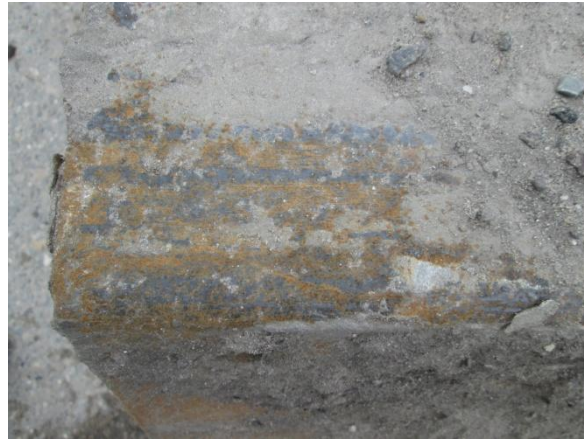
De plank bleek over de lengte met bodemcontact voor een groot deel van het oppervlak bedekt met een lichtgrijze grondlaag met een dikte tussen 5 en 8 mm. Waar deze laag niet aanwezig was, was het oppervlak zwart of oppervlakkig roestbruin verkleurd.

*Foto van het oppervlak van de plank op 19,5 m -mv voor het schoonmaken.*

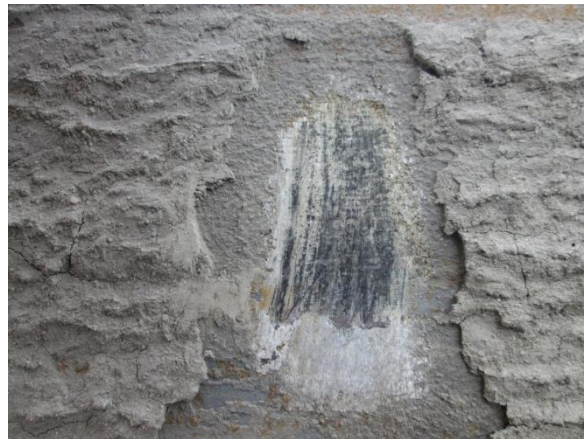
De grondlaag was veelal gebarsten, waarschijnlijk door uitdroging, en kon gemakkelijk verwijderd worden. Op sommige plaatsen kwam onder de grondlaag een tweede, dunnere grondlaag tevoorschijn. Onder de grondlagen kwam een zwarte laag met een goede hechting tevoorschijn.

*Foto van het oppervlak op 18,5 m -mv, na verwijderen van het aanhechtende grondlaagje.*

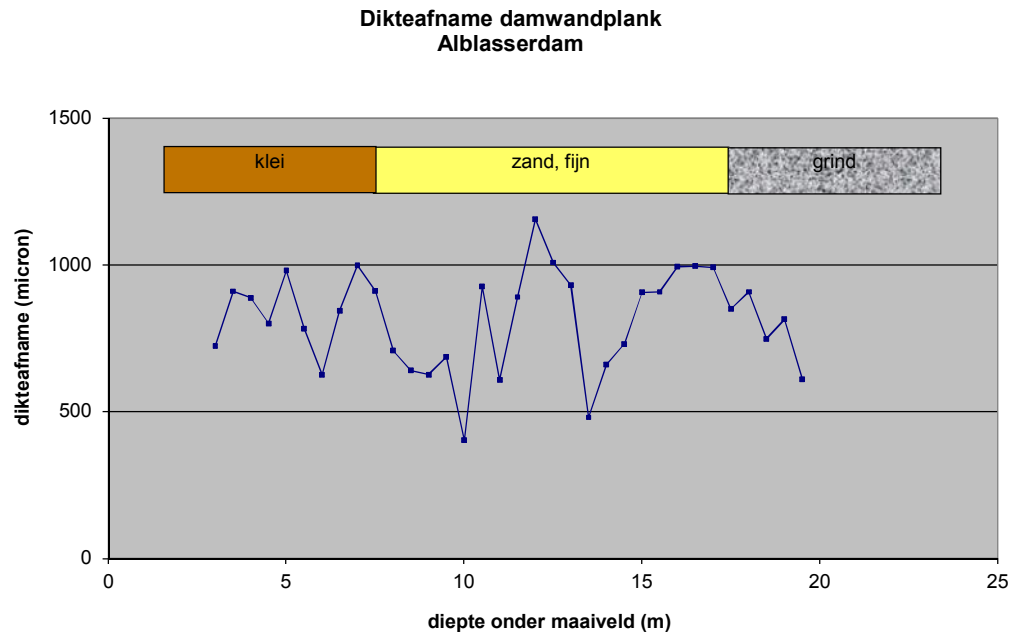
*De dikteafname ten opzichte van de nominale dikte van het grond-grond belegde deel van de plank.*

De dikteafname bedraagt gemiddeld 813  $\mu\text{m}$ , minimum en maximum bedragen respectievelijk 402 en 1156  $\mu\text{m}$ . Voor het profiel kan een walsafwijking van 1060  $\mu\text{m}$  aangehouden worden.

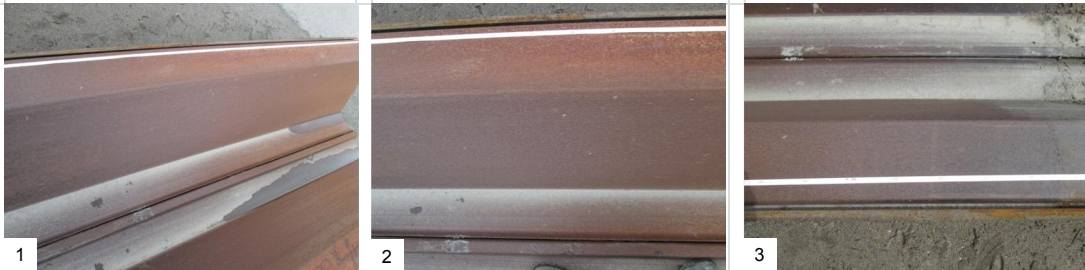
18, 19

Foto 1, 2, 3: er is geen grondlaag aanwezig op het staaloppervlak. Het staaloppervlak is gelijkmatig donkerbruin geroest. Er zijn geen roestputten e.d. zichtbaar.
