016224 2011 PZDT-M-11127 uitv
doelproblematiek steen Poortvlietpolder

Rijkswaterstaat Zeeland
Projectbureau Zeeweringen

Datum
13 april 2011

Problematiek steen Poortvlietpolder

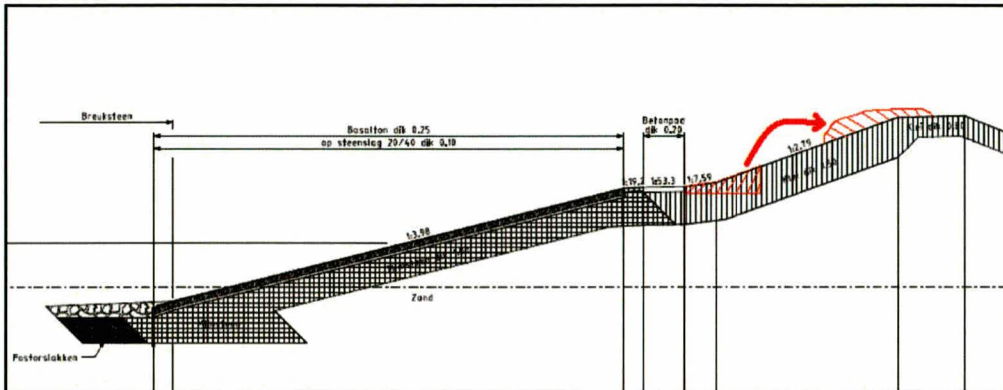
Figuur 2: ontgraving in bovenbeloop

Om voldoende werkruimte te creëren zodat machines elkaar kunnen passeren en er vrijkomende materialen of nieuwe bouwstoffen binnen het bereik van de machines kunnen worden geplaatst wordt vaak een inkassing in het boventalud gemaakt. De hierbij vrijkomende klei wordt vaak op de kruin gezet.

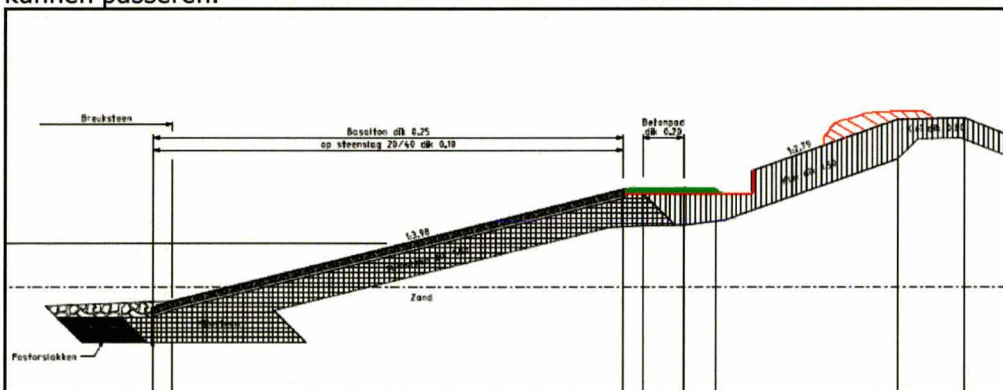
In het gecreëerde werkpad wordt het funderingsmateriaal voor de werkweg aangebracht. Deze wordt dusdanig breed aangebracht dat 2 machines elkaar kunnen passeren.

Figuur 3: Werkpad

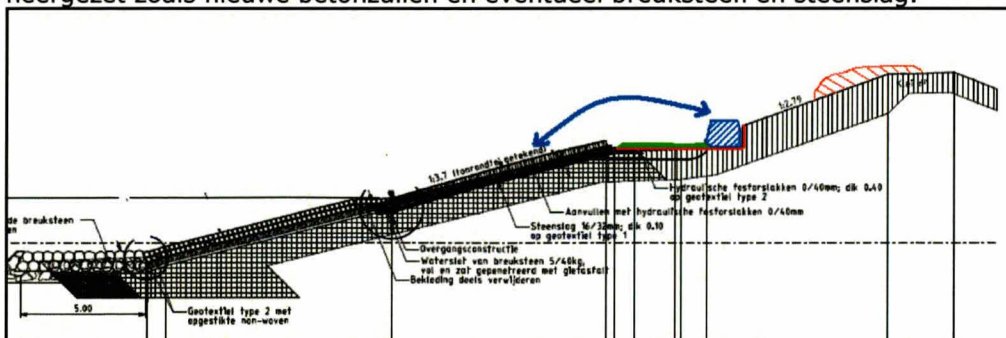
Tijdens de uitvoering worden de vrijkomende materialen zoals glooingssteen, betonblokken en puin- en vlijlagen geladen op dumpers en afgevoerd, of als dit om logistieke redenen niet direct kan langs de werkweg gedeponereerd om vervolgens in een later stadium op te laden en af te voeren.

Later worden hier dan weer de nieuw aan te brengen materialen tijdelijk neergezet zoals nieuwe betonzuilen en eventueel breuksteen en steenslag.

Figuur 4: tijdelijke opslag van vrijkomende en nieuwe materialen

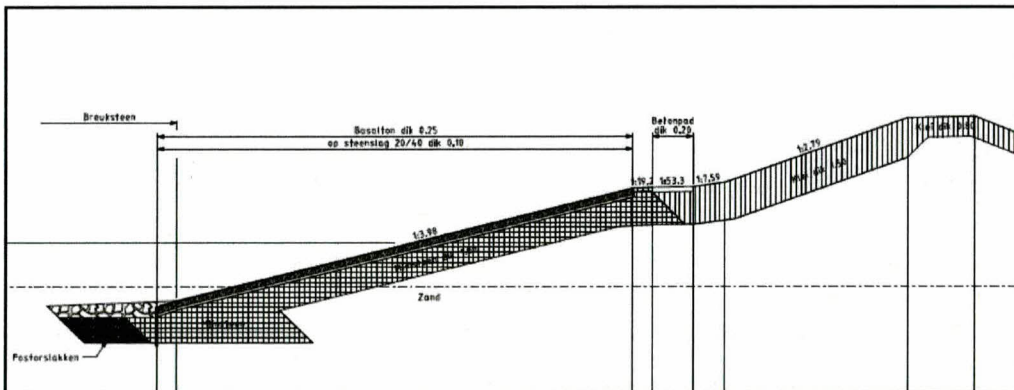
Doorgaans zijn de bermen in de bestaande situatie smal en vaak ook onvoldoende verhard.

Figuur 1: Situatie vóór aanvang werk.

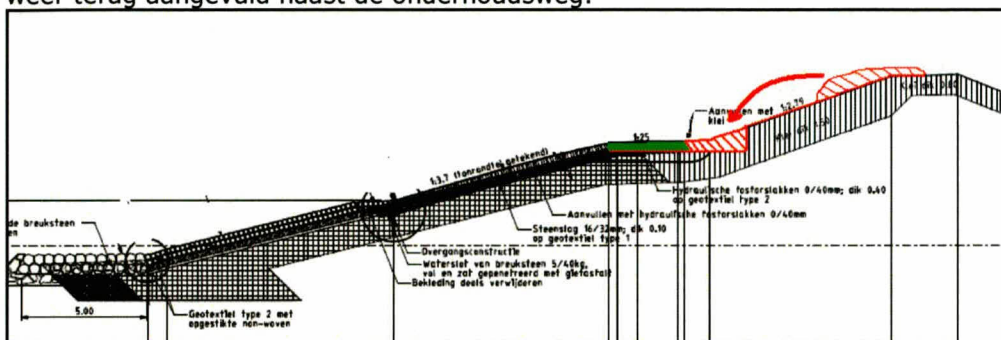
Na uitvoering van de werkzaamheden wordt de fundering van de werkweg op de juiste breedte gebracht, met het overblijvende materiaal wordt de fundering op

de juiste dikte gebracht. Daarna wordt de klei welke op de kruin is gedeponeerd weer terug aangevuld naast de onderhoudsweg.

Figuur 5: eindsituatie
