Polder/Dijkvak  
Karelpolder, Nieuwlandepolder  
dp 1272<sup>50</sup> – dp 1316

DEFINITIEF

Simon Vereeke  
Ad Beaufort  
Raymond Derksen  
Gert Jan Wijkhuizen  
Margret Bakker  
Leden Pbo  
Datum  
6 januari 2010  
bijlage(n)  
1. Resumé toetsresultaten  
2. Gloomingskaart met eindscores beheerder  
3. Gloomingskaart met eindscores  
4. Gloomingskaart met scores afschuiving  
5. Hydraulische randvoorwaarden  
Kenmerk  
PZDT-M-xxxxx

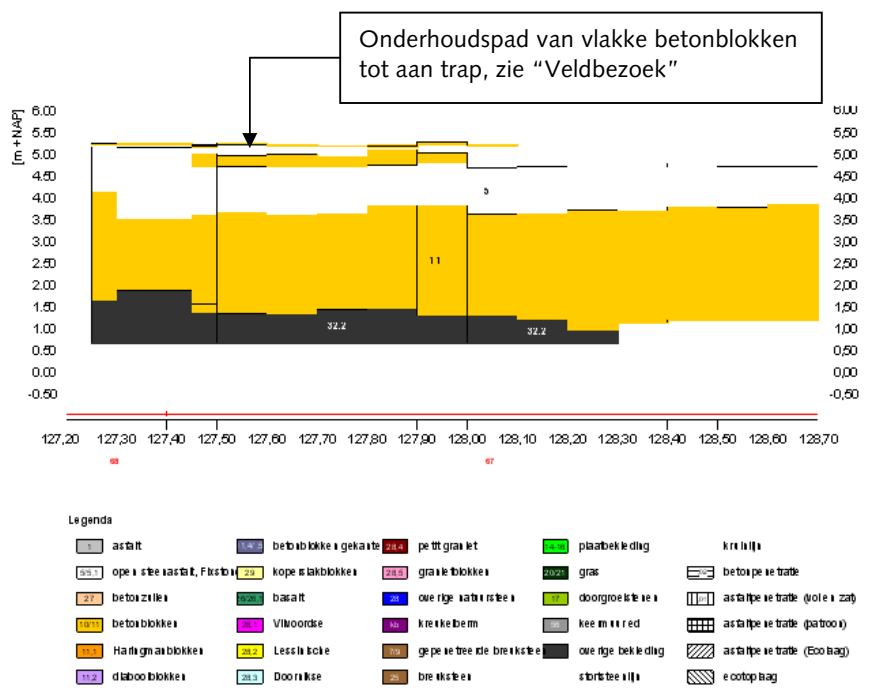
Figuur 3: Bekleding Karelpolder, Nieuwlandepolder dp 1272<sup>50</sup> – dp 1287

Vlakcode: OS128301  
 - Bekledingstype breuksteen (25) los gestort over dakpanglooiing in slechte staat

Score: **ONVOLDOENDE**

Vlakcode: OS127205, OS127303, OS127401, OS128001  
- Bekledingstype dakpannen (32,2) direct op klei

Score: **ONVOLDOENDE** (score afschuiving goed)  
Bekleding in slechte staat, zie "Veldbezoek"

Vlakcode: OS127201, OS127204, OS127302, OS127402, OS129601, OS129602  
- Bekledingstype vlakke betonblokken (11) direct op klei

Score: **ONVOLDOENDE** (score afschuiving goed)

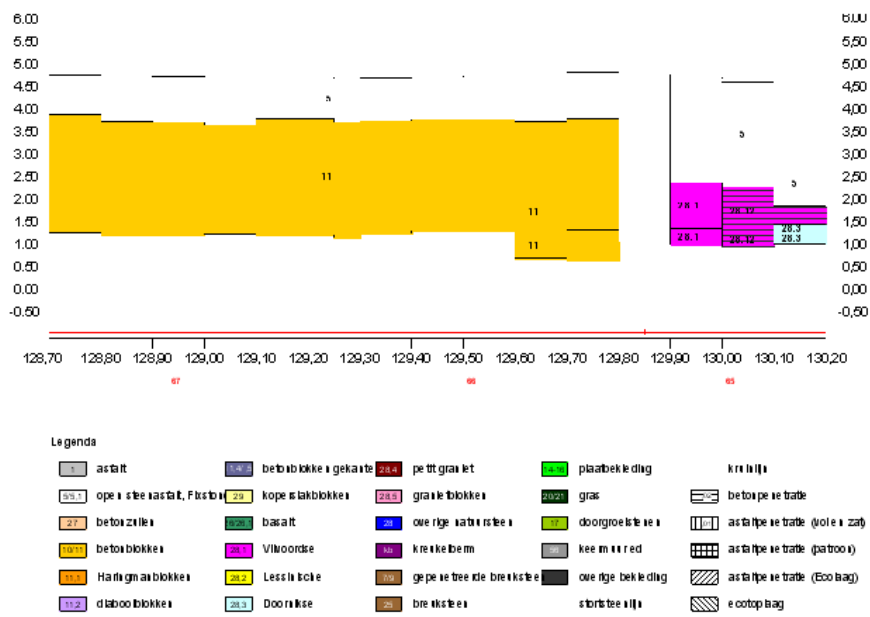
Figuur 4: Bekleding Karelpolder, Nieuwlandepolder dp 1287 – dp 1302

Vlakcode: OS129706, OS129707, OS129902, OS131503, OS131504, OS131505, OS131507

- Bekledingstype Fixstone (5,1) op geotextiel

Score: **ONVOLDOENDE**

Conditie gelijk aan overige Fixstone in traject, zie "Veldbezoek". In vlak OS129707 stormschade hersteld met middels asfalt ingegoten breuksteen

Vlakcode: OS129903  
 - Bekledingstype Vilvoordse (28,1)

Conditie gelijk aan vlak OS129901

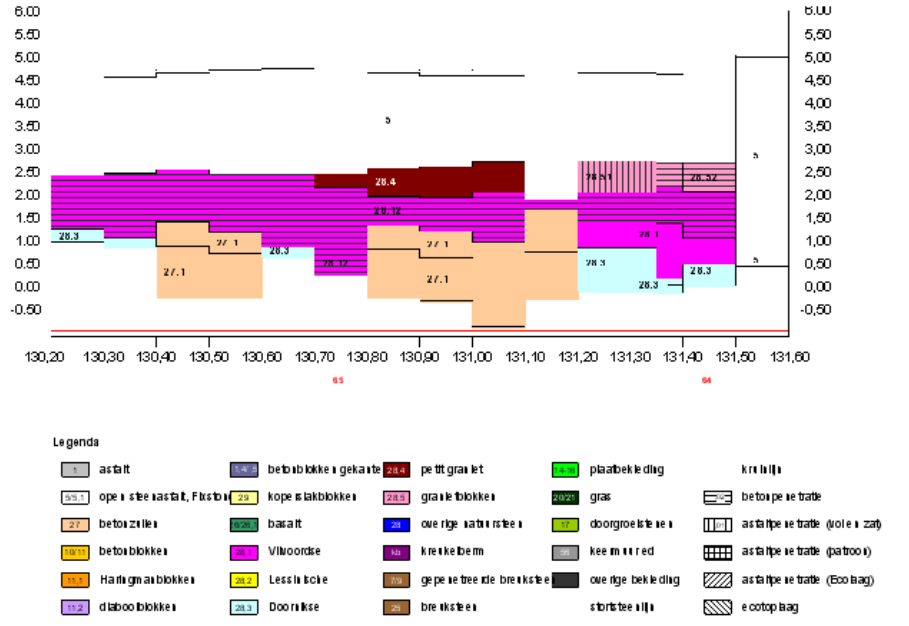
*Figuur 5: Bekleding Karelpolder, Nieuwlandepolder dp 1302 – dp 1316*

Vlakcode: OS131302  
 - Bekledingstype basalt ingegoten met beton (26,02)

Score: **ONVOLDOENDE**

Klein oppervlakte in groot gebied onvoldoende

- Vlakcode: OS130401, OS130402, OS130801, OS130802  
 - Bekledingstype Basalton met ecotoplaag (27,4) getoetst als Basalton (27,1) op slakken  
 Score: **ONVOLDOENDE** (score afschuiving goed)

- Vlakcode: OS130701  
 - Bekledingstype Petit Graniet (28,4) op puin en vlijlagen  
 Score: **ONVOLDOENDE** (score afschuiving goed)
- Vlakcode: OS131201

- Bekledingstype graniet ingegoten met gietasfalt (28,51) op puin en vlijlagen  
 Score: **ONVOLDOENDE** (score afschuiving goed)
- Vlakcode: OS131301, OS131401

- Bekledingstype graniet ingegoten met beton (28,52) op puin en vlijlagen  
 Score: **ONVOLDOENDE** (score afschuiving goed)
