Ministerie van Verkeer en Waterstaat  
Directoraat-Generaal Rijkswaterstaat  
Projectbureau Zeeweringen

Betreft  
Klinkerbekledingen Yerseke

### ADVIES KLINKERBEKLEDING YERSEKE (dp 1359-1360 en 1370-1375)

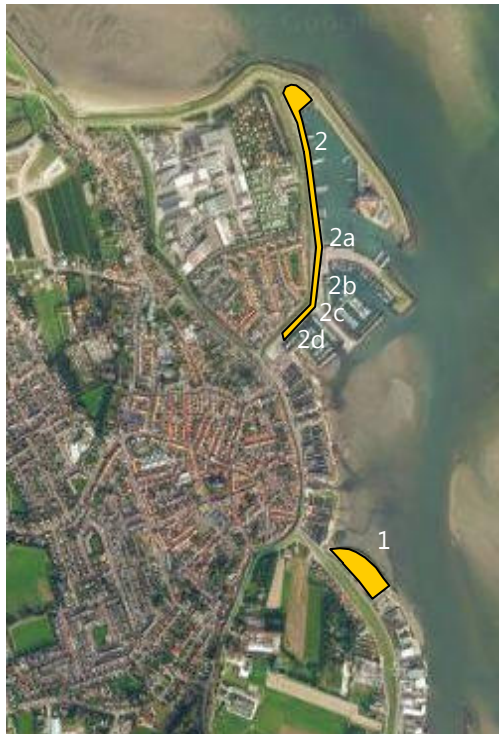
**Figuur 1 Locatie**

- 1) Nabij paviljoen, tussen OS 135906 en OS 135902 bevindt zich het parkeerterrein (naast het paviljoen). De klinkers zelf hebben geen vlakcode.
- 2) Parkeerterrein aan de landzijde van de Koningin Julianahaven. Hier bevindt zich een klinkerbekleding met vlakcode OS 136829.
  - 2a) Havendam Koningin Julianahaven en Prinses Beatrixhaven.
  - 2b) Glooiing Prinses Beatrixhaven.
  - 2c) Havendam Prinses Beatrixhaven en Prins WA haven.
  - 2d) Prins Willem-Alexanderhaven.

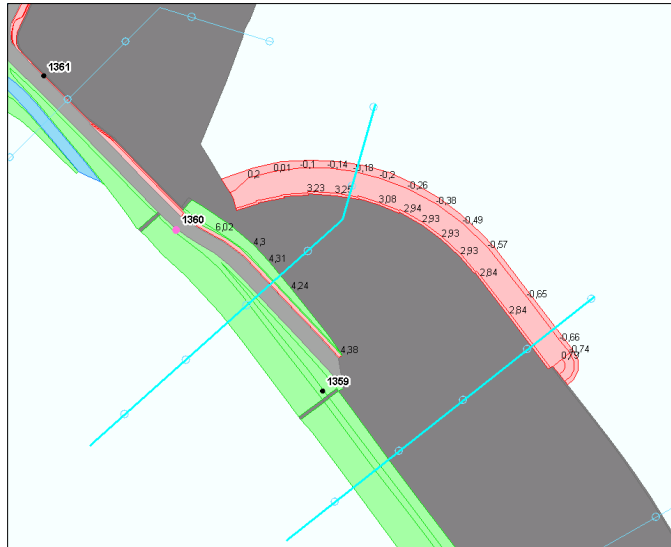
**Figuur 2 Terreinhoogte**

Aan de zuidkant van Yerseke, aan de waterzijde van de primaire kering, ligt langs de Koringaweg het partycentrum "de zaete", met daaromheen deels een grasbekleding en deels een parkeerterrein. Aan de waterzijde is het terrein begrensd door een glooiing opgebouwd uit Haringmanblokken met daarvoor een kreukelberm. Het voorland voor de locatie is relatief ondiep. Aan de bovenzijde van de steenbekleding, vanaf ca. NAP+2,90m tot ca. NAP+3,20m, ligt een strook grasbekleding die aansluit op de klinkerbekleding (deze terreinhoogte dient nog gecontroleerd te worden). Het terrein zelf ligt aan de waterzijde onder een flauw talud tot waar de eigenlijke waterkering in de vorm van een kleidijk (met gras) begint. Lengte van het terrein/klinkerbekleding is ca. 50m.

De stabiliteit van de klinkers kan worden beoordeeld alsof deze op een berm liggen. Door de relatief grote lengte van het terrein zal deze benadering (indien stabiel) een veilige benadering zijn. Daarnaast dient ook beoordeeld te worden of de grasbekleding voldoende veilig is. Achter het breedste deel van de berm zou voor de belasting op het gras uitgegaan kunnen worden van een golfhoogte van 0,7 maal de waterstand boven de berm. Daar waar het plateau aansluit op de primaire kering (dus daar waar het smal is zoals in de noordelijke hoek) dient de volledige golfhoogte te worden gebruikt in de berekeningen.

Geadviseerd wordt om de kruin van het buitentalud vast te leggen door een strook achter het talud te verhardenen en een verborgen binnentalud.

Waarschijnlijk kunnen vrijkomende (gekantelde) Haringmanblokken hiervoor worden gebruikt.

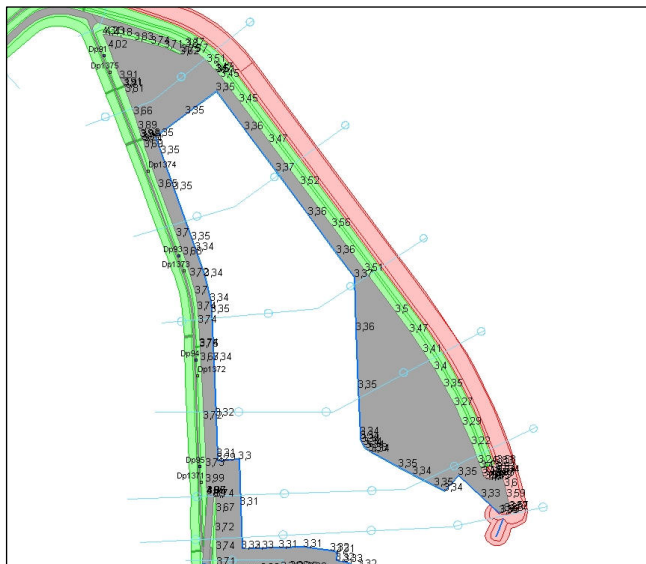
**Figuur 3 Terreinhoogte**

Het terrein wordt aan de waterzijde begrensd door een damwand. De terreinhoogte ligt rond de NAP+3,40m (oplopend tot NAP+4,00m) (zie figuur). De enige golfwerking op het haventerrein zal plaatsvinden door golven die via de monding de haven binnenkomen. De havenmond ligt Zuid-Oost gericht.

Bij het ontwerppeil van NAP+3,75m zal het terrein slechts ca. 0,35m onder water staan. De meeste golfenergie zal reflecteren tegen de verticale wand net onder het wateroppervlak. Mogelijk vindt er net achter de damwand nog wel enige golfbreking plaats. Met beperkte maatregelen kan erosie worden voorkomen. De kademuur in de vorm van een damwand wordt verondersteld voldoende bestand te zijn tegen de optredende belastingen.

Gezien het bovenstaande (terrein- en havendamhoogte, combinatie golfhoogte en waterstand) lijkt het niet nodig om het haventerrein te versterken. Bij zware stormen bestaat een kleine kans op schade aan de klinkerbestrating. Bij de maatgevende storm zou er enige afslag achter de damwand kunnen optreden. Deze afslag is te voorkomen door een ca. 2 à 5m brede strook achter de damwand te stabiliseren. (Dit stabiliseren kan bv. gebeuren met GeoCrete zoals ook is gedaan bij de haven van Kats.)
