Onderwerp
 Geavanceerde toetsing voorjaar 1998

Geavanceerde toetsing steenbekleding Nieuw Neuzenpolder

Bijlage 2 Overzicht van de aanwezige bekledingen

Geavanceerde toetsing steenbekleding Zimmermanpolder

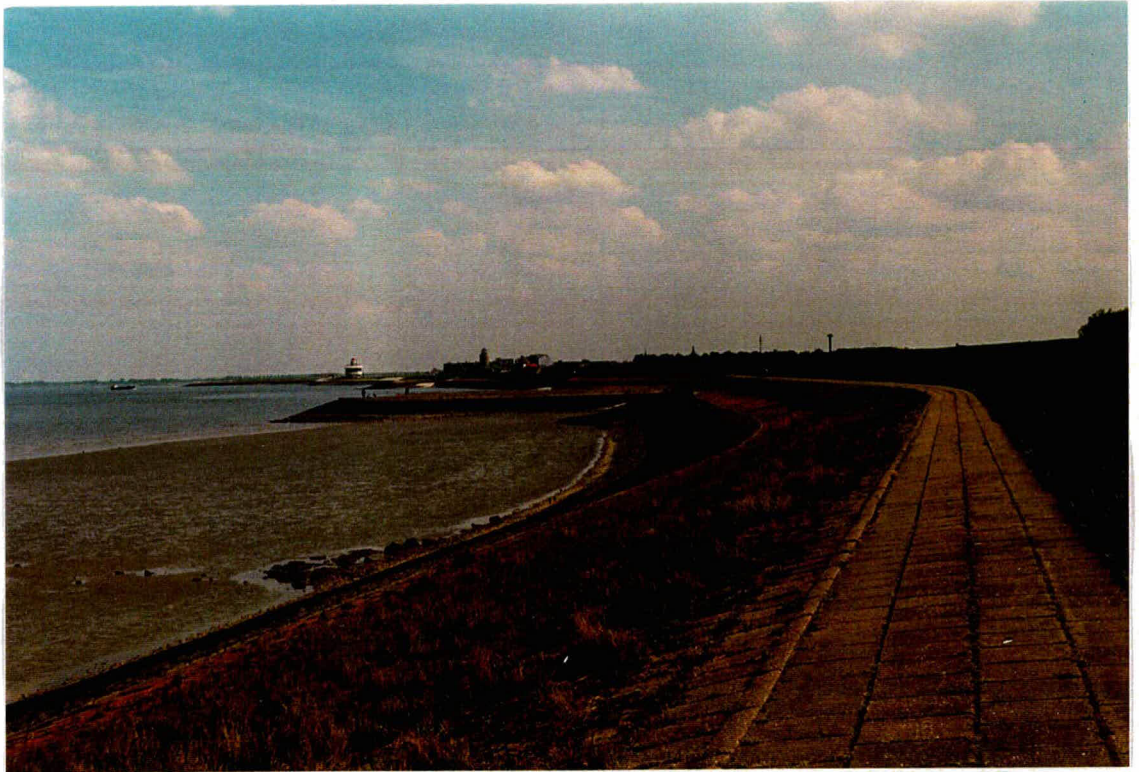
Foto 1

Overzicht van de lokatie, ongeveer bij dp 10.

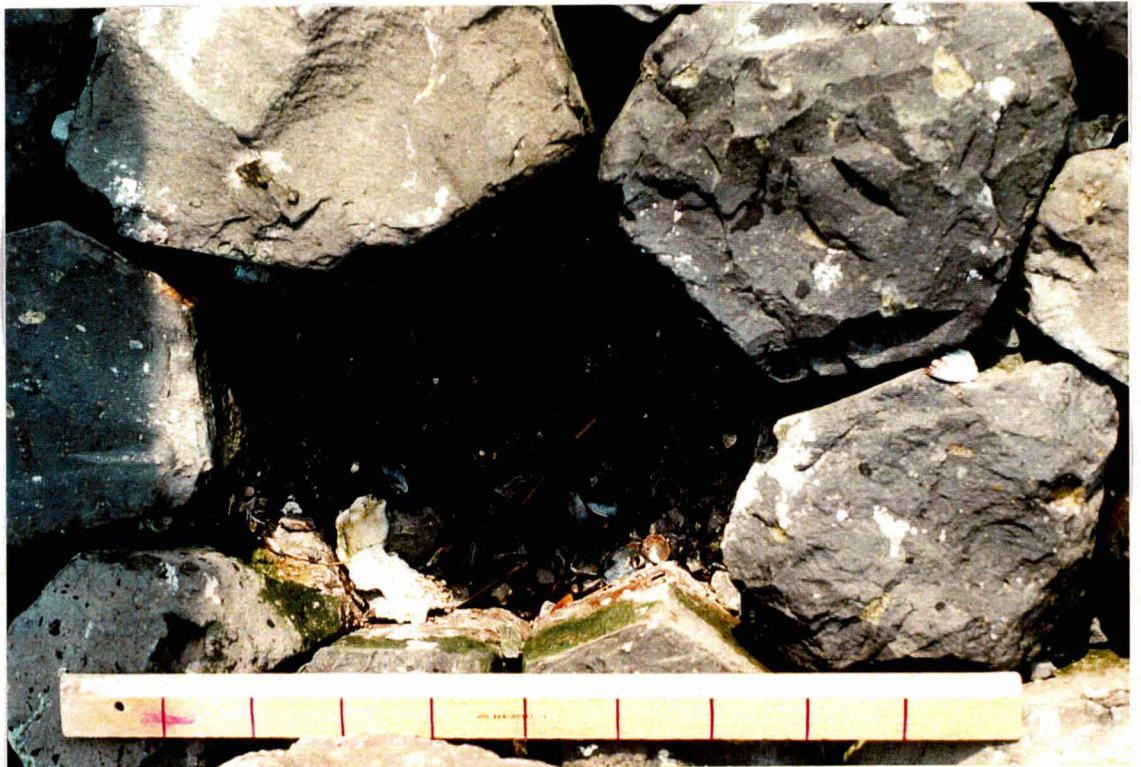
Foto 2

Hoog op het talud zijn de toplaag en filterlaag over het algemeen niet ingezand.

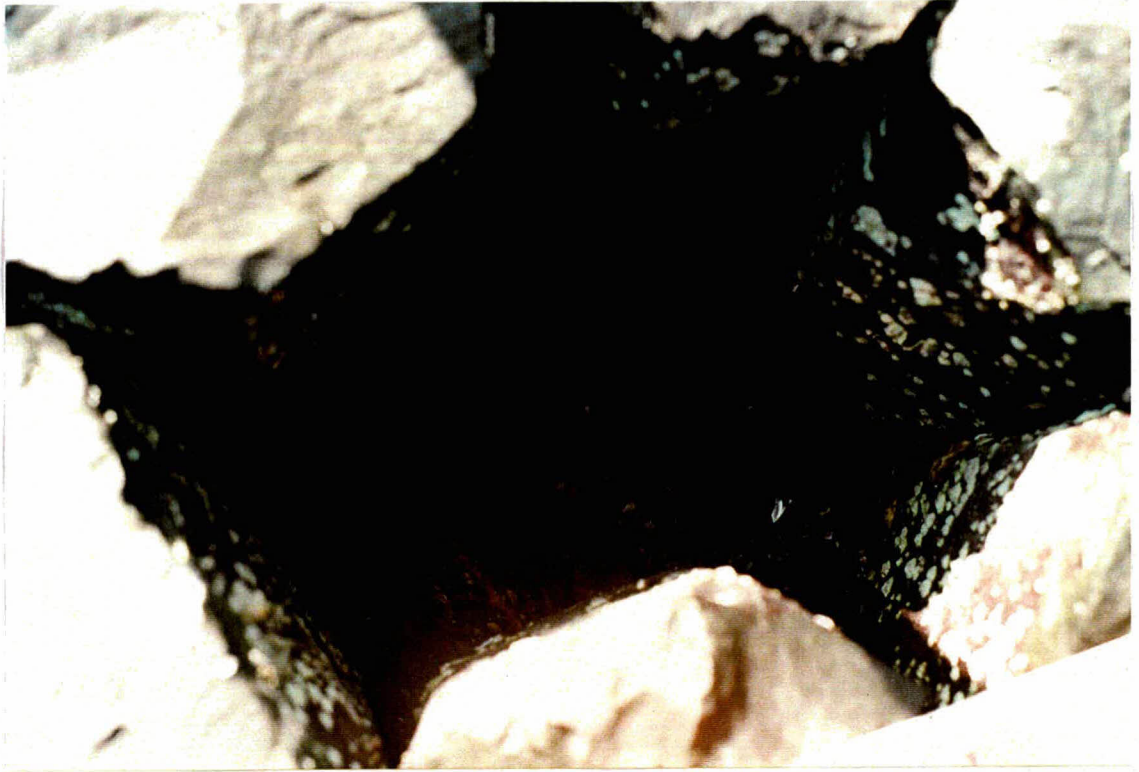
Foto 7

Er is een extra gat gemaakt om na te gaan of het filter evenmin is ingezand. Het filter blijkt uit zeer grof puin te bestaan (halve bakstenen) en is niet ingezand.

Dijkpaal 9: laag op het talud is de zetting niet ingewassen, er zit geen zand tussen de spleten. Het filter bestaat uit grof puin. Het filter is evenmin ingezand.

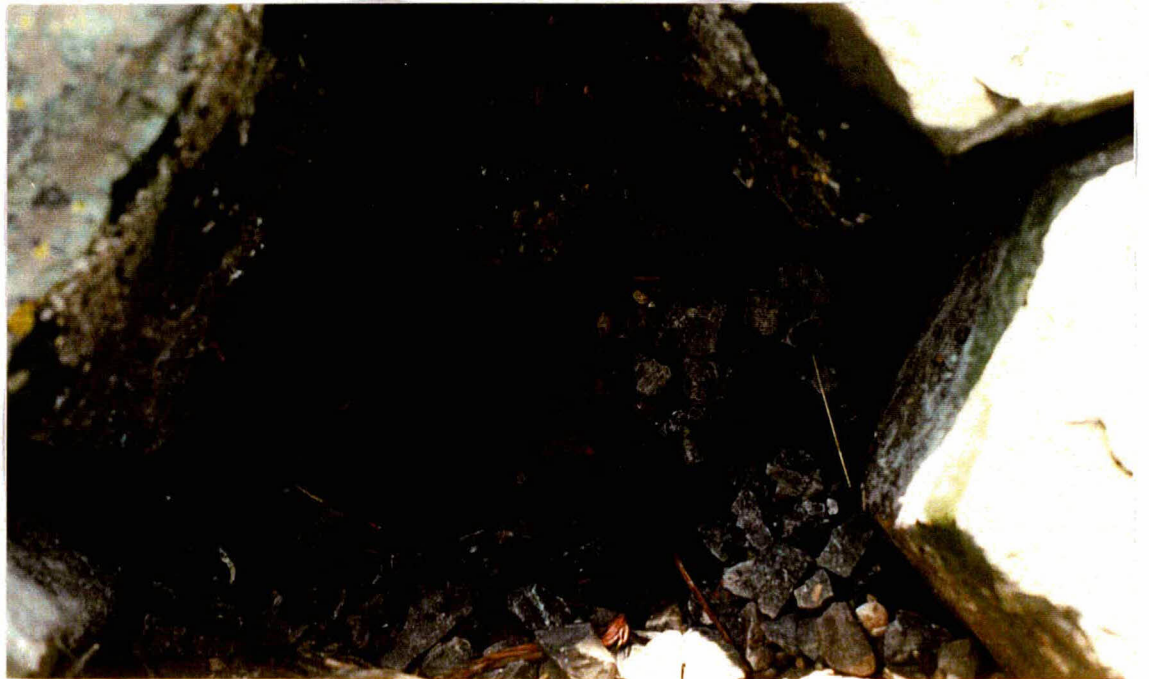
Foto 8

Bovenin staat de basalt naar het zich laat aanzien vrijwel direct op de vlijlaag. Op de foto is vooral de steenslag die tussen de blokken is uitgevallen te zien, en niet het filter. Onder sommige blokken zit meer dan 2 centimeter ruimte. De stenen zijn 26 tot 30 centimeter dik.

In het gat ligt de steenslag die tussen de zuilen heeft gezeten. Hieronder is een puinlaag/vlijlaag te zien.

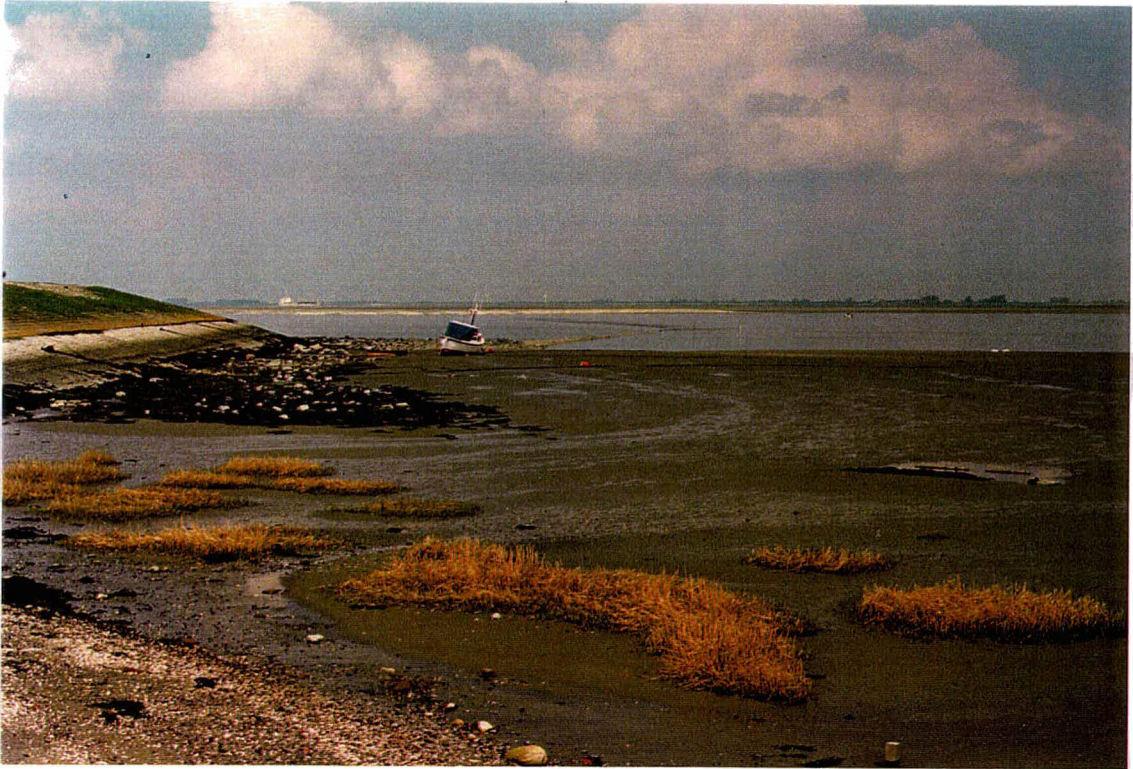
Foto 1 Het begin van de strekking, het gedeelte met voorland.

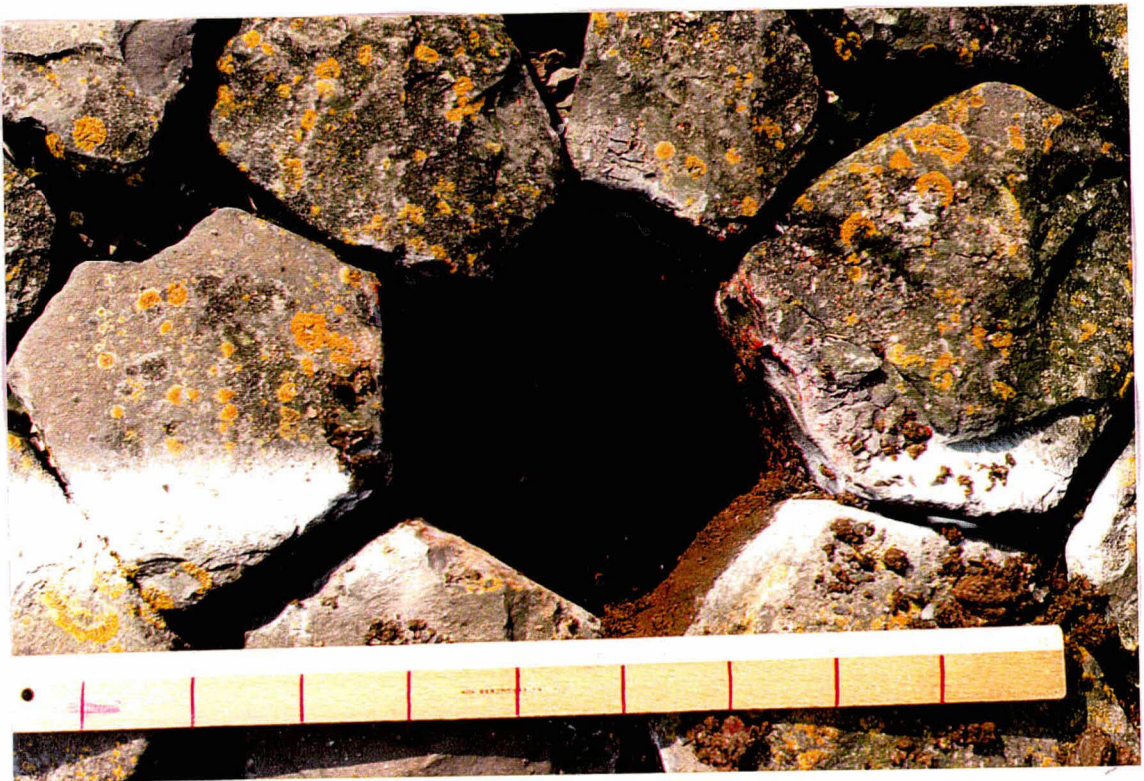
Foto 2 Voorbeeld van ingezande basalt. Op de blokken naast de lineaal ligt een klein beetje van het filtermateriaal.

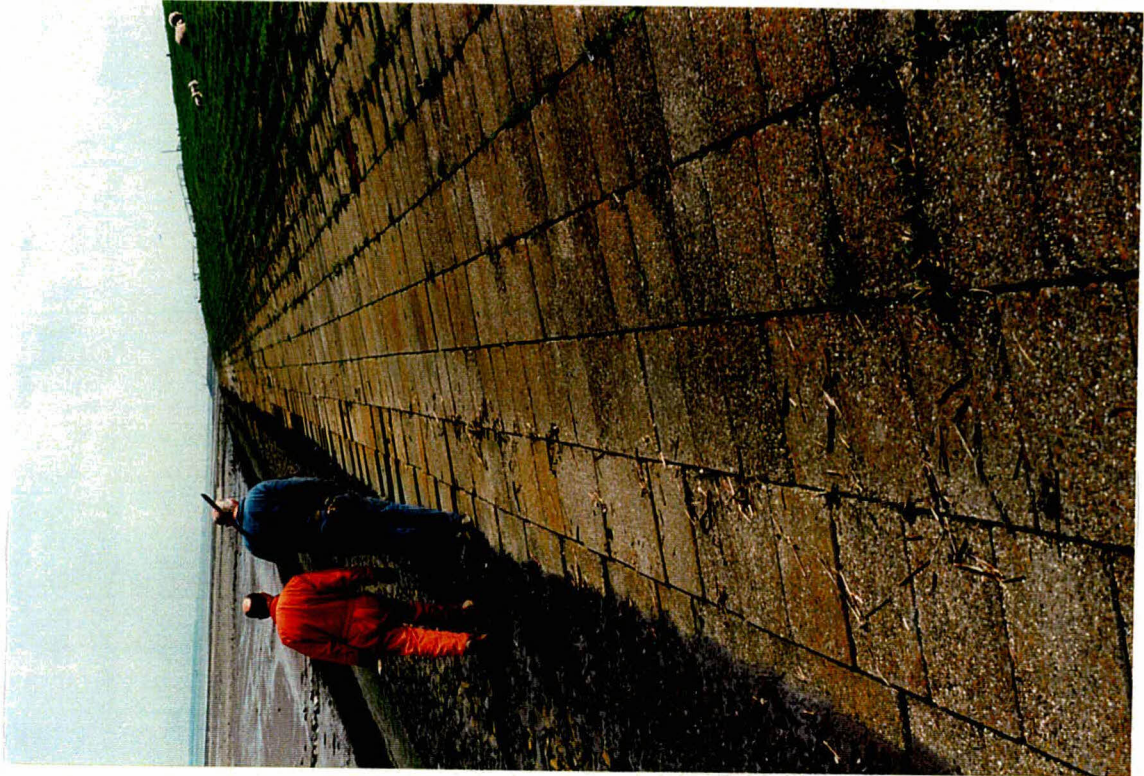
Foto 3 Het einde van de onderzochte strekking. De ondertafel bestaat uit basalt en doornikse steen, die deels is overgroeid met blaaswier

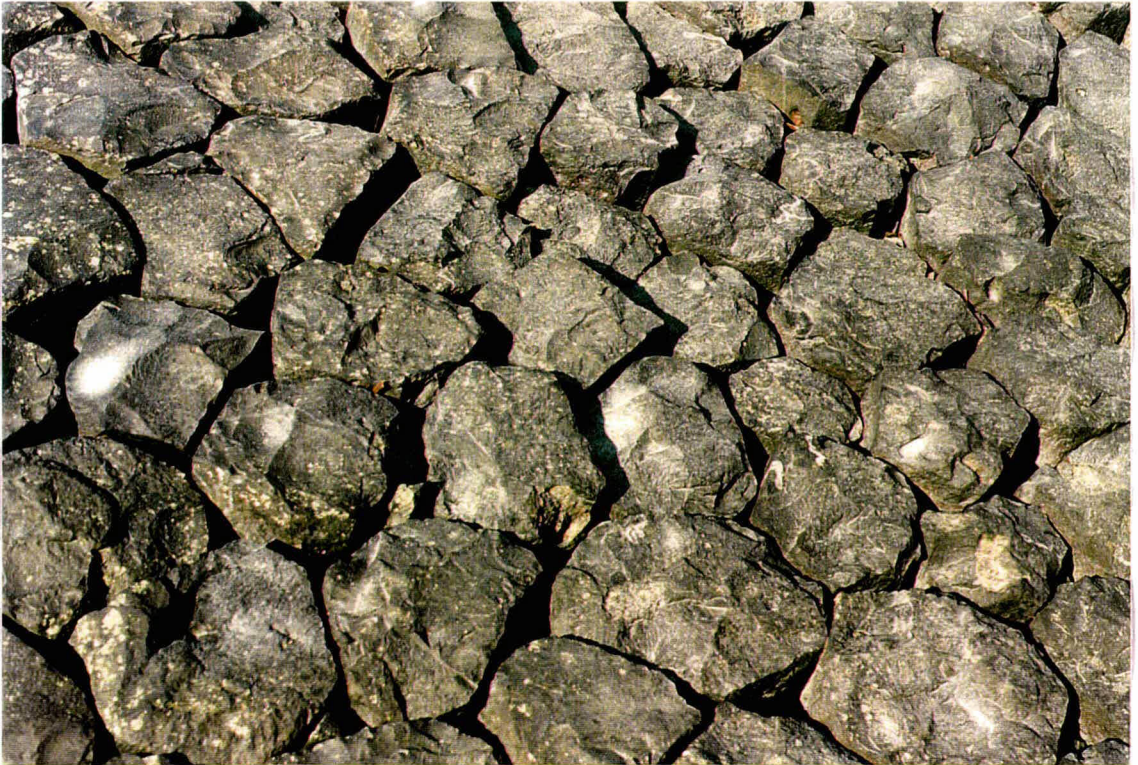
Foto 5 Voorbeeld van een plaats waar circa 1 m² zuilen zijn verzakt.

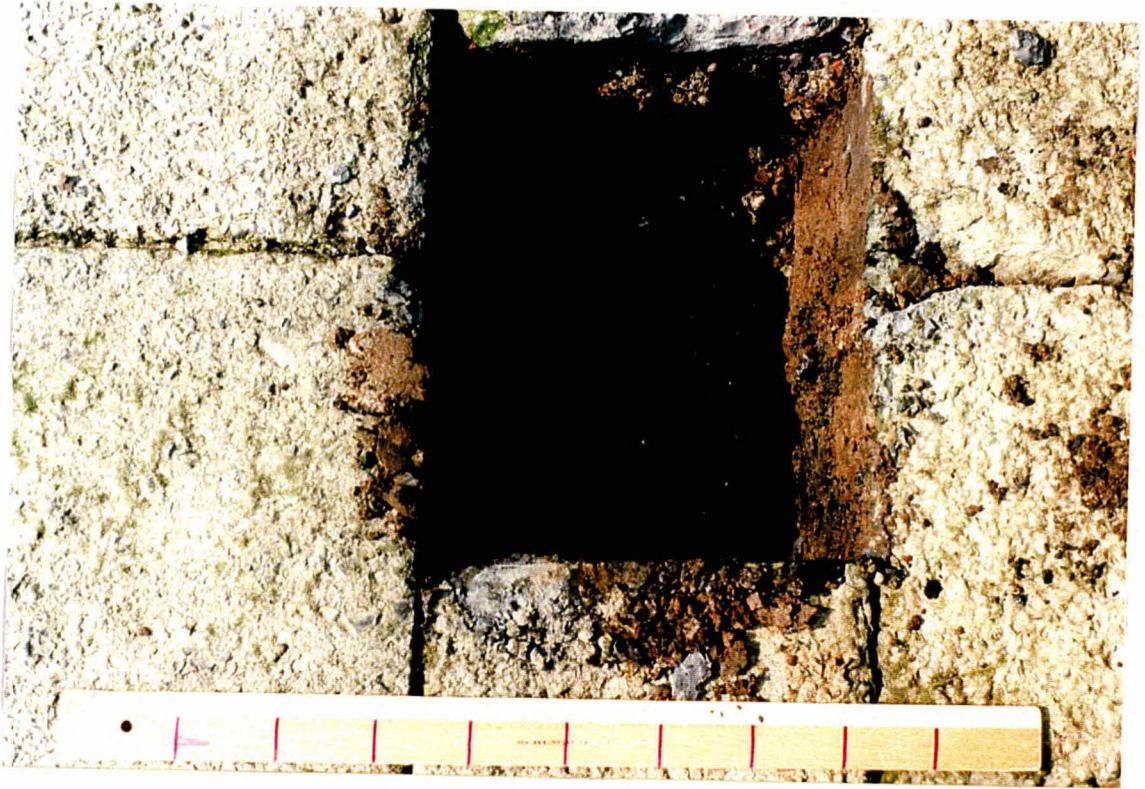
Foto 9 Ingezande koperslakblokken
