Polder/Dijkvak
Vierbannepolder / Klein Beijerenpolder
dp 0305 – dp 0320

DEFINITIEF

Kenmerk
PZDT-M-08227

Beschrijving dijktraject

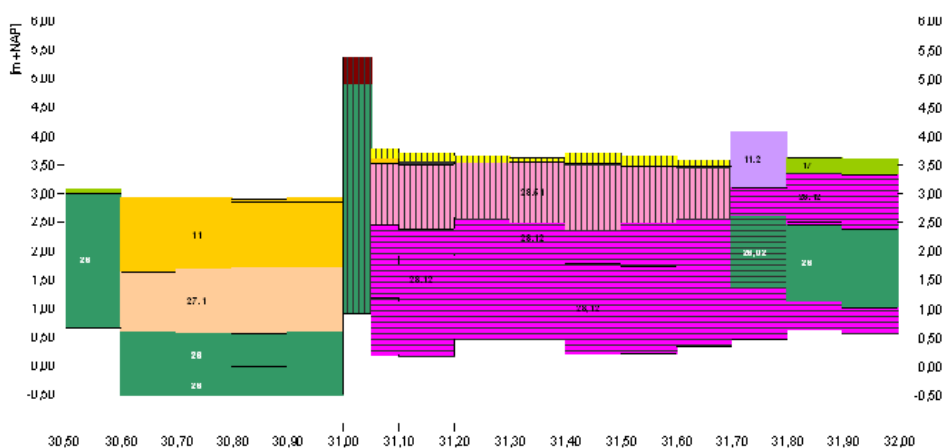
Figuur 3: Bekleding Vierbannenpolder / Klein Beijerenpolder dp 0305 – dp 0320

Het traject verkeert visueel in slechte staat, met uitzondering van de basalt- en de basaltontafels. Wel is het deel basalt tussen dp 0305 en dp 0306 (bij de bocht) in slechte staat. In het midden van het traject (nabij dp 0310) ligt de monding van een gemaal van het waterschap. Voor het traject liggen enkele nollen. De huidige bekleding is te zien in figuur 3.

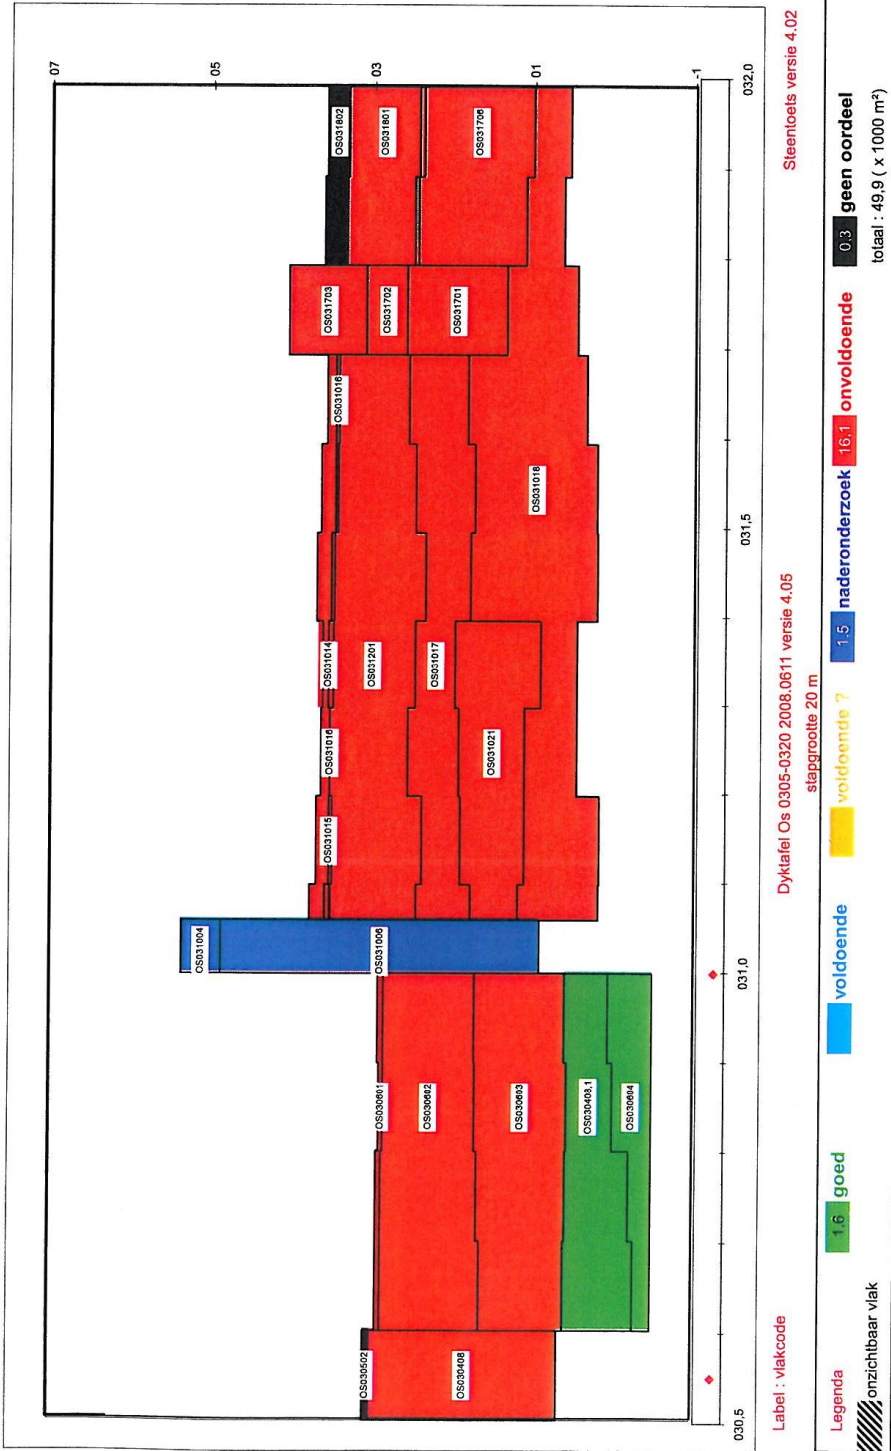
Eindoordeel toetsing bekleding; vooraanzicht

Vlakcode	Toplaagtype	Bijzonderheden	Eindscore
OS030502, OS031802	Doorgroeistenen (17)	Direct op klei	ONVOLDOENDE
OS030408, OS031706	Basalt (26)	Op puin en vlijlagen	ONVOLDOENDE
OS030408,1 ; OS030604	Basalt (26)	Op puin en vlijlagen	GOED
OS030601	Vlakke betonblokken (11) in systeem Leendertse	Direct op klei	ONVOLDOENDE
OS030602, OS031015	Vlakke betonblokken (11)	Direct op klei	ONVOLDOENDE
OS030603	Basalton (27,10)	Op silexfilterlaag	ONVOLDOENDE
OS031004	Petit graniet ingegoten met gietasfalt (28,41)		ONVOLDOENDE
OS031006	Basalt ingegoten met gietasfalt (26,01)		ONVOLDOENDE
OS031014	Lessinische ingegoten met gietasfalt (28,21)	Direct op klei	ONVOLDOENDE
OS031016	Natuursteen (divers) ingegoten met gietasfalt (28,01)	Op grind	ONVOLDOENDE
OS031017, OS031801, OS031018, OS031702	Vilvoordse ingegoten met beton (28,12)	Direct op klei	ONVOLDOENDE
OS031021	Vilvoordse ingegoten met beton (28,12)	Op puin en vlijlagen	ONVOLDOENDE

OS031201	Graniet ingegoten met gietasfalt (28,51)	Direct op klei	ONVOLDOENDE
OS031701	Basalt ingegoten met beton (26,02)	Op puin en vlijlagen	ONVOLDOENDE
OS031703	Diaboolblokken (11,2)	Direct op klei	ONVOLDOENDE

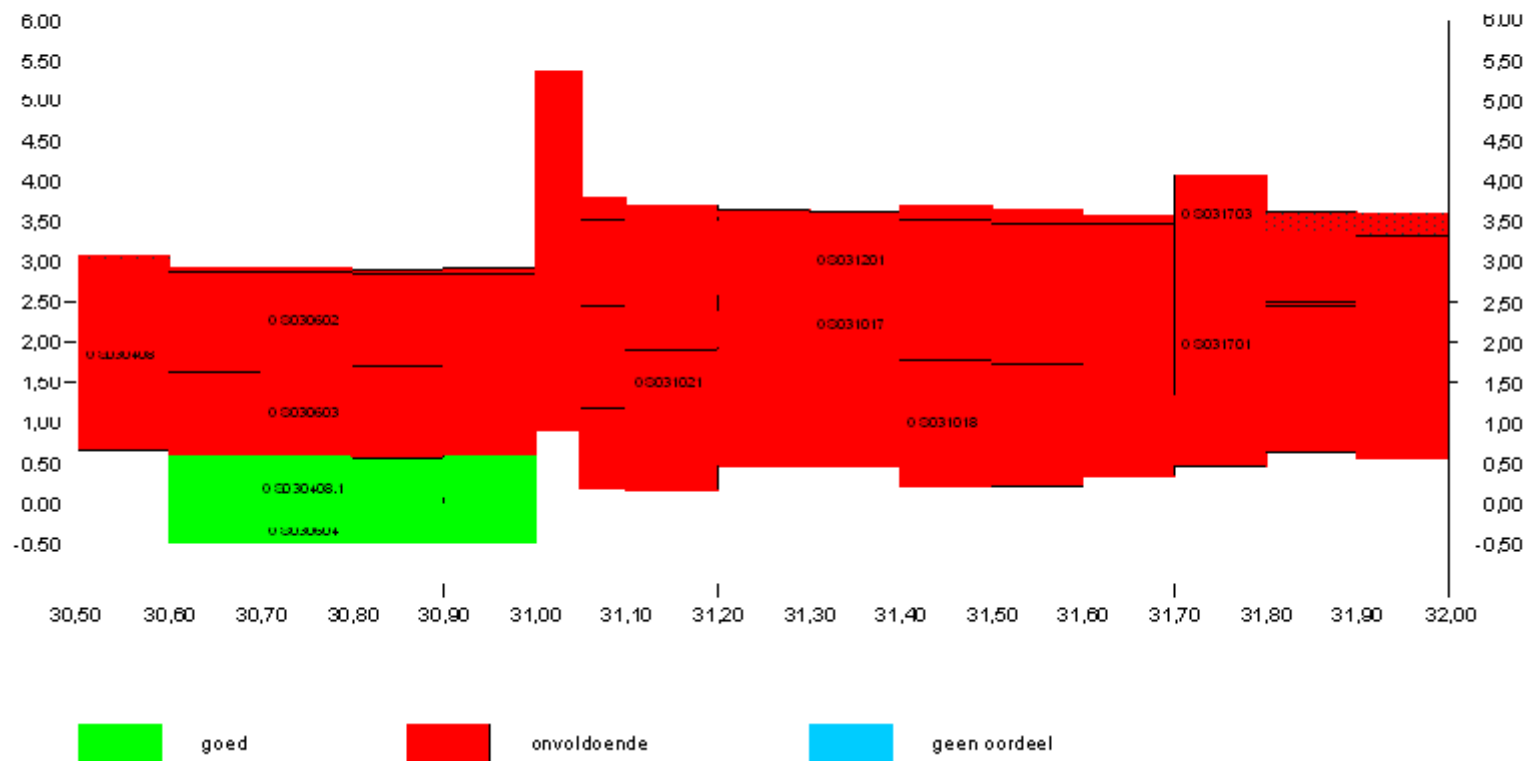
Glooiingskaart met eindcores Vierbannenpolder / Klein Beijerenpolder dp 0305 - dp 0320

Vlakcode: OS030502, OS031802
- Bekledingstype doorgroeistenen (17) op klei
Score: ONVOLDOENDE (score afschuiving onvoldoende, dikte klei geringer dan 60 cm (beheerderwens))

Vlakcode: OS030408
- Bekledingstype basalt (26) op puin en vlijlagen
Score: ONVOLDOENDE (score afschuiving goed)
Score SteenToets GOED
Score langdurige belasting GOED
Beheerderoordeel ONVOLDOENDE (vlak in slechte staat, zie "Veldbezoek")

Vlakcode: OS030601
- Bekledingstype vlakke betonblokken (11) in systeem Leendertse direct op klei
Score: ONVOLDOENDE (score afschuiving onvoldoende, dikte klei geringer dan 60 cm (beheerderwens))

Vlakcode: OS030602
- Bekledingstype vlakke betonblokken (11) direct op klei
Score: ONVOLDOENDE (score afschuiving goed)

Vlakcode: OS030603
- Bekledingstype Basalton (27,10) op silexfilterlaag
Score: ONVOLDOENDE (score afschuiving goed)

Vlakcode: OS031004
- Bekledingstype petit graniet ingegoten met gietasfalt (28,41)
Score: ONVOLDOENDE (score afschuiving onvoldoende, dikte klei geringer dan 60 cm (beheerderwens))

Vlakcode: OS031006
- Bekledingstype basalt ingegoten met gietasfalt (26,01)
Score: ONVOLDOENDE (score afschuiving onvoldoende, dikte klei geringer dan 60 cm (beheerderwens))

Het traject van de Vierbannenpolder / klein Beijerenpolder tussen dp 0305 en dp 0320 wordt vrijgegeven voor het maken van een nieuw ontwerp.

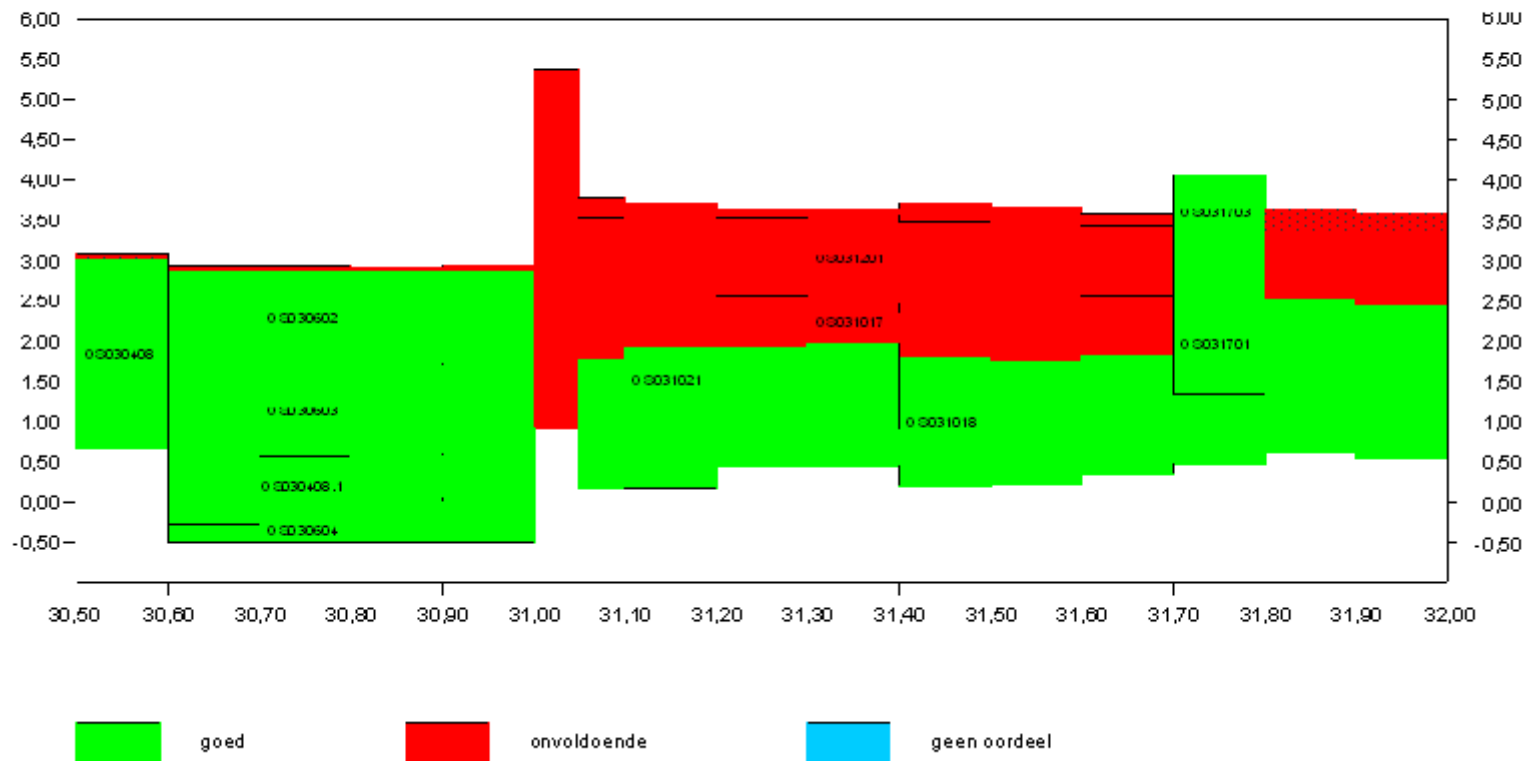
Glooiingskaart met scores afschuiving Vierbannepolder / Klein Beijerenpolder dp 0305 - dp 0320

Voor de vlakken OS031014, OS031015 en OS031017 is de score afschuiving “onvoldoende”, echter, deze vlakken liggen wel erg op de grens tussen “goed” en “onvoldoende” en deze kunnen met wat meer geavanceerd toetsen wellicht goed getoetst worden. Een en ander is afhankelijk van onder andere het wel of niet handhaven van de beheerderwens voor deze specifieke vlakken.

De kreukelberm is met een breedte van 3 meter aan de smalle kant, de toetscore is "goed". Daarnaast scoren de vlakken OS031014, OS031015 en OS031017 op het criterium afschuiving nipt "onvoldoende", voornamelijk door de beheerderwens. Via geavanceerd toetsen lijkt het mogelijk deze vlakken qua afschuiving "goed" te laten scoren.
