Betreft  
Klinkerbekledingen Yerseke

Datum  
01-04-07  
Datum  
20-04-2007  
Bijlage(n)  
Kenmerk  
K-07-04-13

### ADVIES KLINKERBEKLEDING YERSEKE (dp 1359-1360 en 1370-1375)

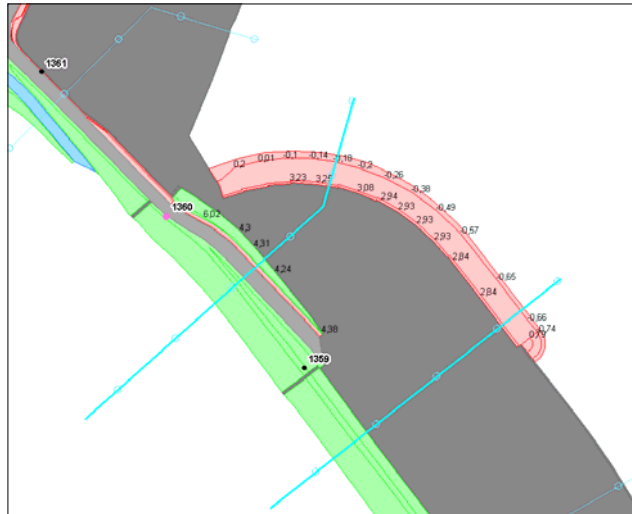
**Figuur 2 Terreinhoogte**

Aan de zuidkant van Yerseke, aan de waterzijde van de primaire kering, ligt langs de Koringaweg het partycentrum "de zaete", met daaromheen deels een grasbekleding en deels een parkeerterrein. Aan de waterzijde is het terrein begrensd door een glooiing opgebouwd uit Haringmanblokken met daarvoor een kreukelberm. Het voorland voor de locatie is relatief ondiep. Aan de bovenzijde van de steenbekleding, vanaf ca. NAP+2,90m tot ca. NAP+3,20m, ligt een strook grasbekleding die aansluit op de klinkerbekleding (deze terreinhoogte dient nog gecontroleerd te worden). Het terrein zelf ligt aan de waterzijde onder een flauw talud tot waar de eigenlijke waterkering in de vorm van een kleidijk (met gras) begint. Lengte van het terrein/klinkerbekleding is ca. 50m.

De stabiliteit van de klinkers kan worden beoordeeld alsof deze op een berm liggen. Door de relatief grote lengte van het terrein zal deze benadering (indien stabiel) een veilige benadering zijn. Daarnaast dient ook beoordeeld te worden of de grasbekleding voldoende veilig is. Achter het breedste deel van de berm zou voor de belasting op het gras uitgegaan kunnen worden van een golfhoogte van 0,7 maal de waterstand boven de berm. Daar waar het plateau aansluit op de primaire kering (dus daar waar het smal is zoals in de noordelijke hoek) dient de volledige golfhoogte te worden gebruikt in de berekeningen.

Geadviseerd wordt om de kruin van het buitentalud vast te leggen door een strook achter het talud te verhardenen en een verborgen binnentalud.

Waarschijnlijk kunnen vrijkomende (gekantelde) Haringmanblokken hiervoor worden gebruikt.

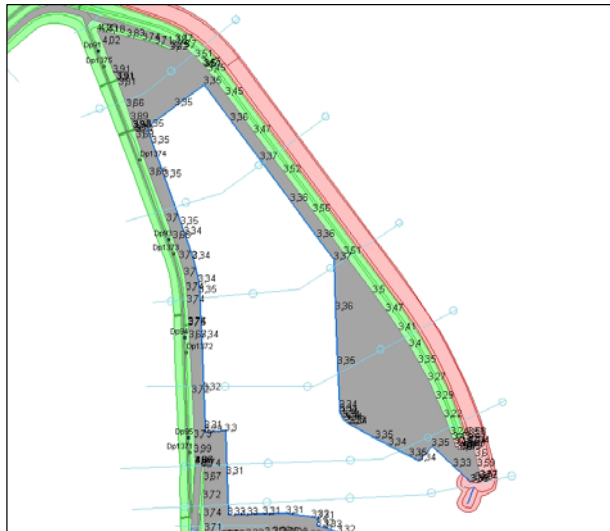
Figuur 3 Terreinhoogte

Het terrein wordt aan de waterzijde begrensd door een damwand. De terreinhoogte ligt rond de NAP+3,40m (oplopend tot NAP+4,00m) (zie figuur). De enige golfwerking op het haventerrein zal plaatsvinden door golven die via de monding de haven binnenkomen. De havenmond ligt Zuid-Oost gericht.

Bij het ontwerppeil van NAP+3,75m zal het terrein slechts ca. 0,35m onder water staan. De meeste golfenergie zal reflecteren tegen de verticale wand net onder het wateroppervlak. Mogelijk vindt er net achter de damwand nog wel enige golfbreking plaats. Met beperkte maatregelen kan erosie worden voorkomen. De kademuur in de vorm van een damwand wordt verondersteld voldoende bestand te zijn tegen de optredende belastingen.

Gezien het bovenstaande (terrein- en havendamhoogte, combinatie golfhoogte en waterstand) lijkt het niet nodig om het haventerrein te versterken. Bij zware stormen bestaat een kleine kans op schade aan de klinkerbestrating. Bij de maatgevende storm zou er enige afslag achter de damwand kunnen optreden. Deze afslag is te voorkomen door een ca. 2 à 5m brede strook achter de damwand te stabiliseren. (Dit stabiliseren kan bv. gebeuren met GeoCrete zoals ook is gedaan bij de haven van Kats.)
