Memo

Kenmerk: PZDT-M-04269 ontw.

Van
Erik van Dijke
Datum
3 september 2004
Onderwerp
Dijkvak Westkapelle dam ter hoogte van dp 211.

Dijkvak Westkapelle, dam ter hoogte van dijkpaal 2

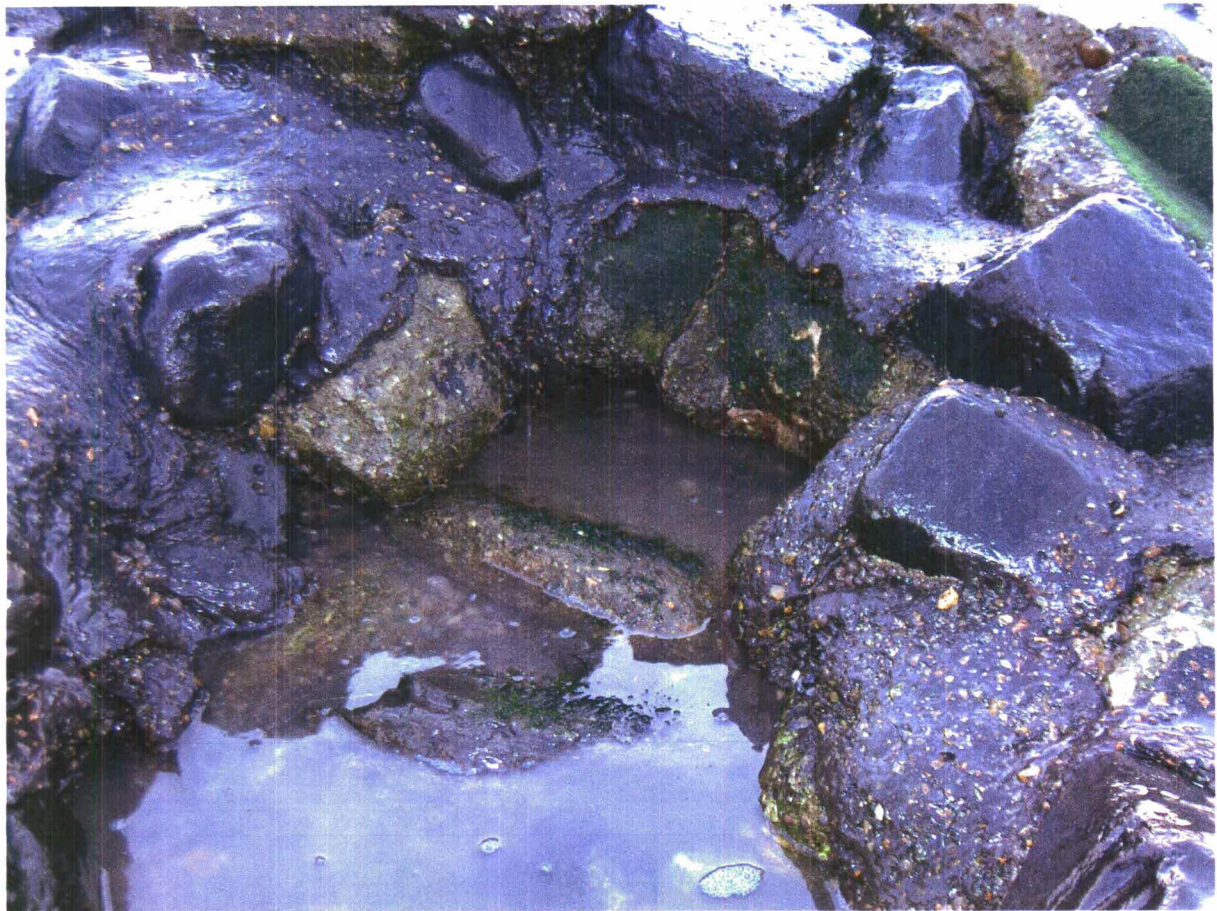
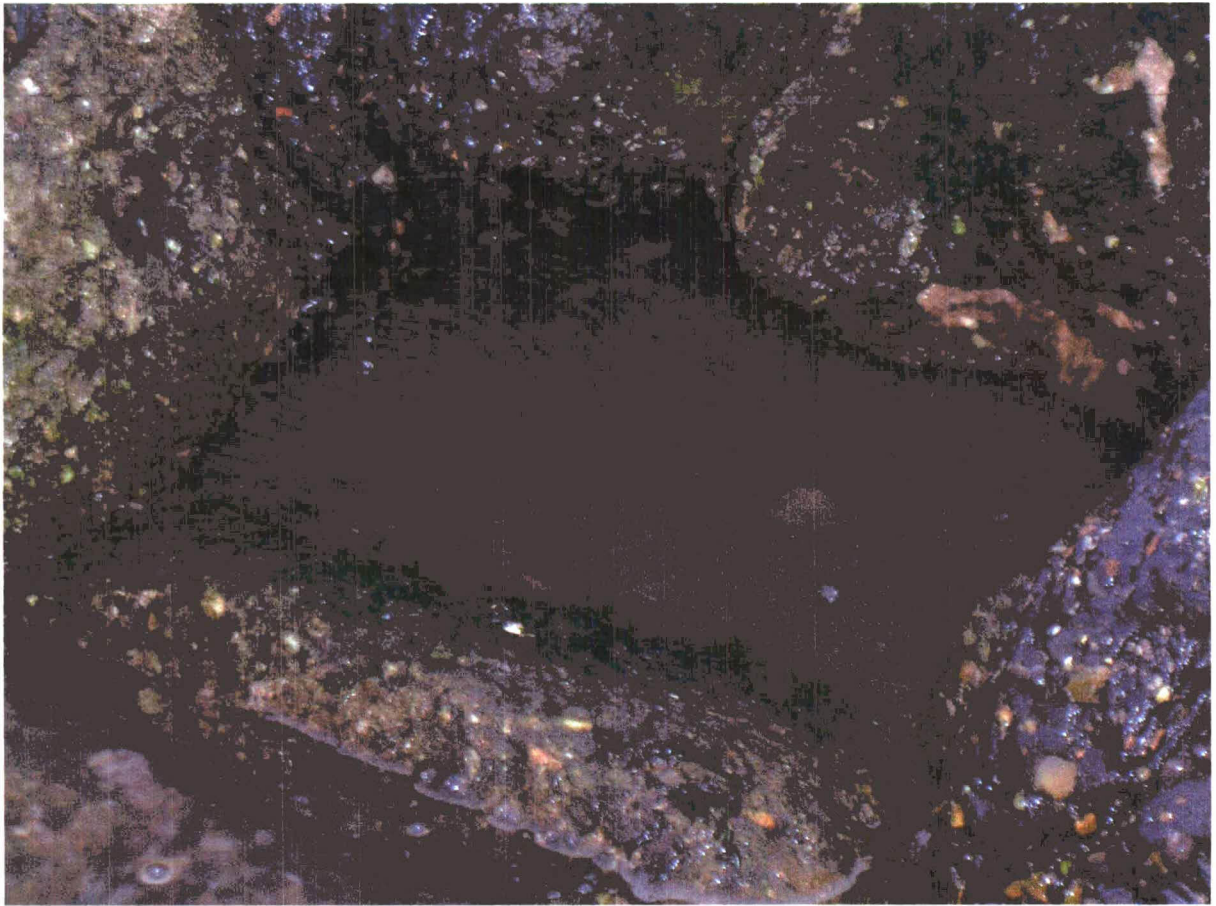
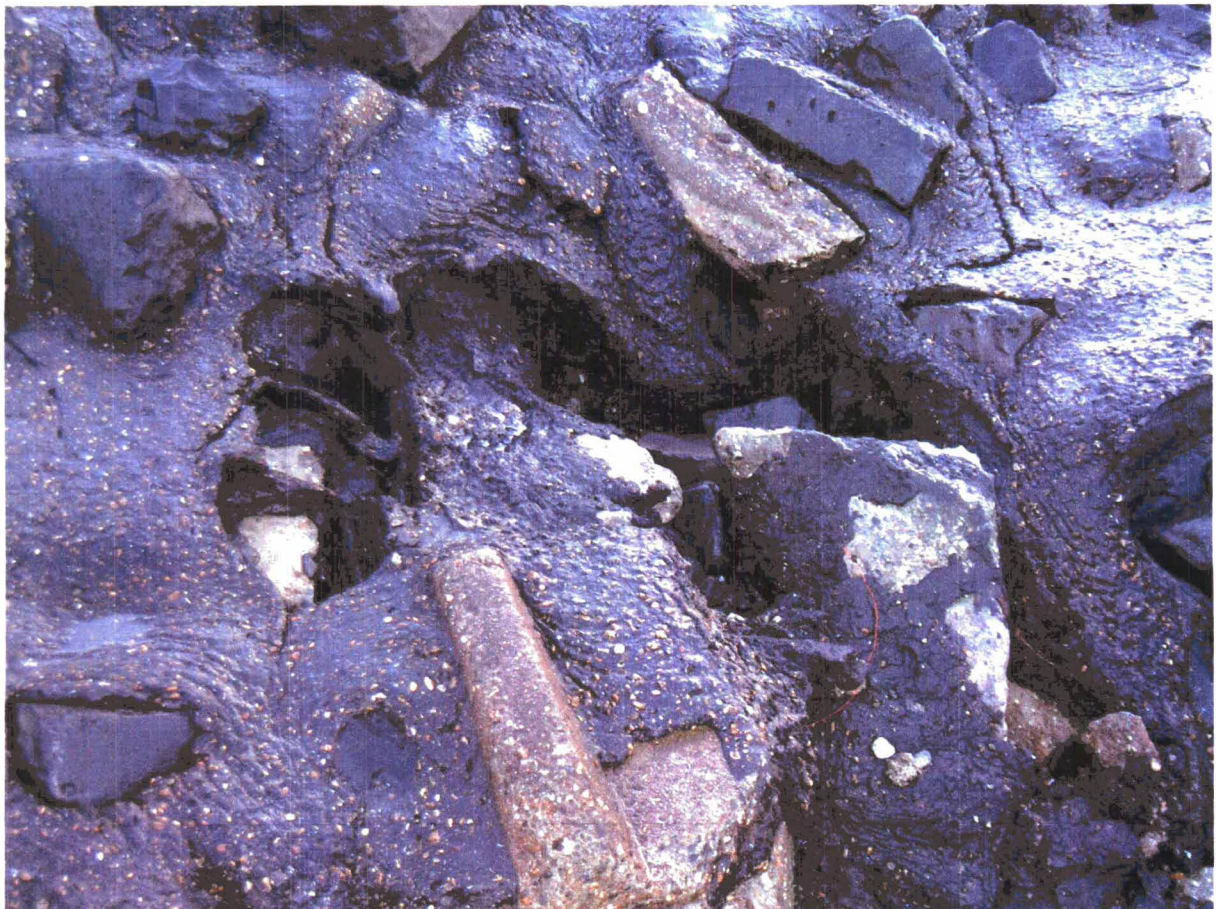
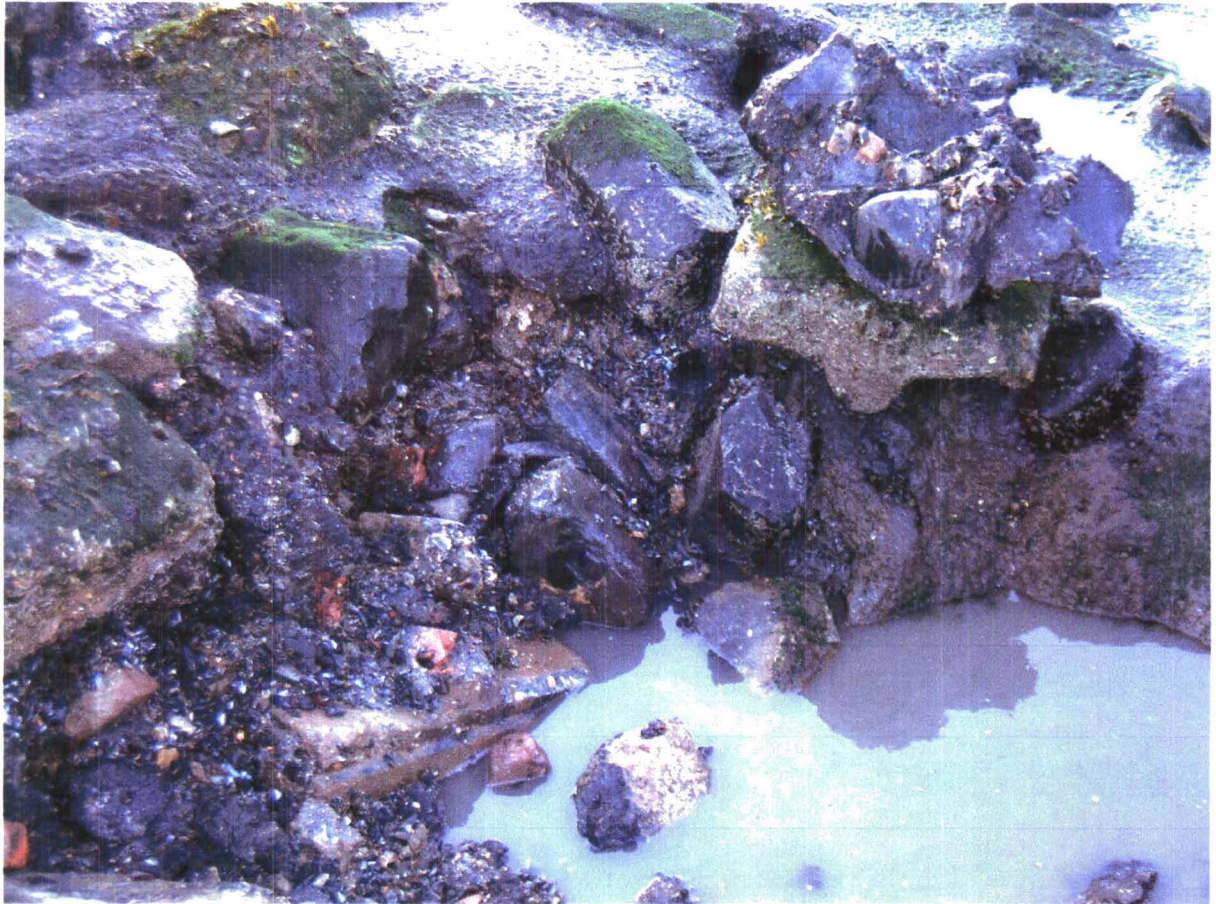
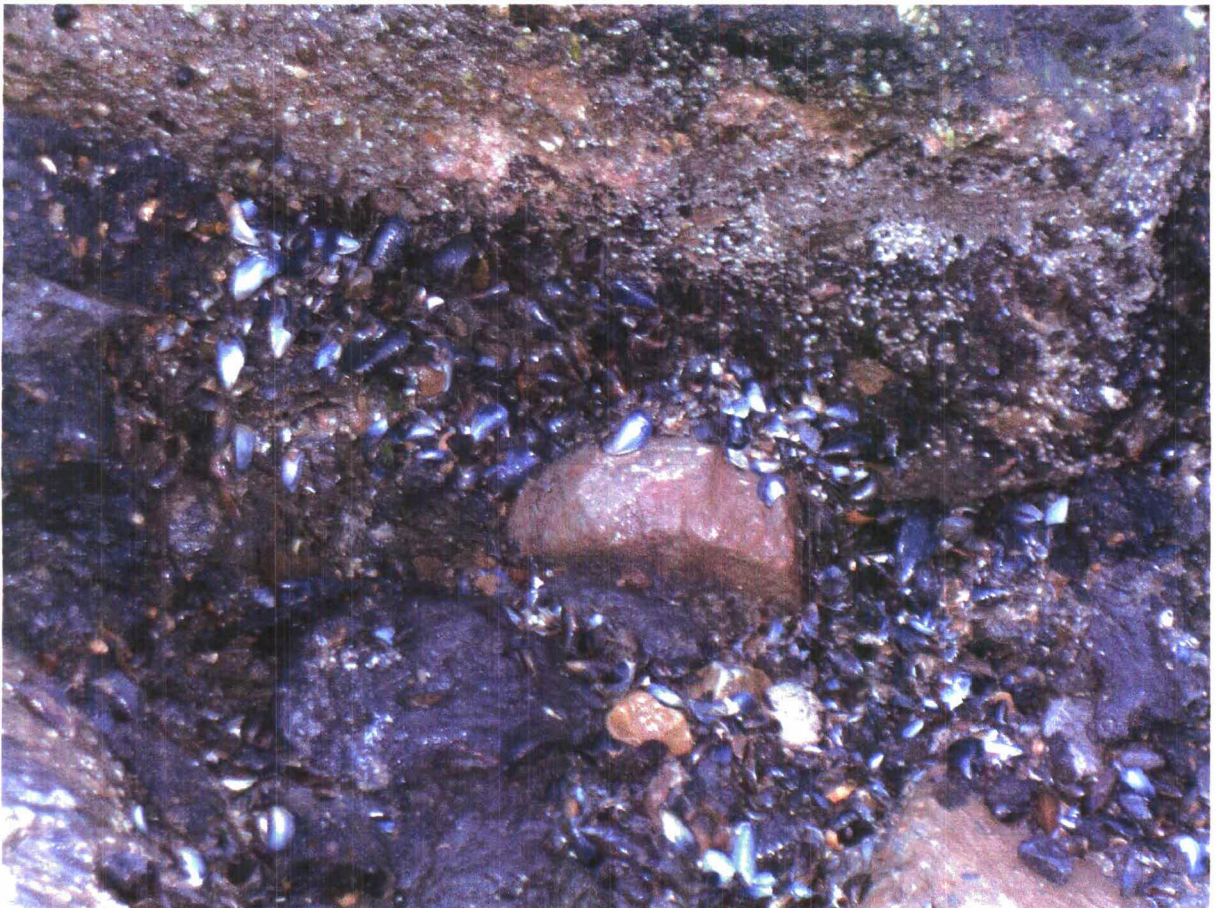
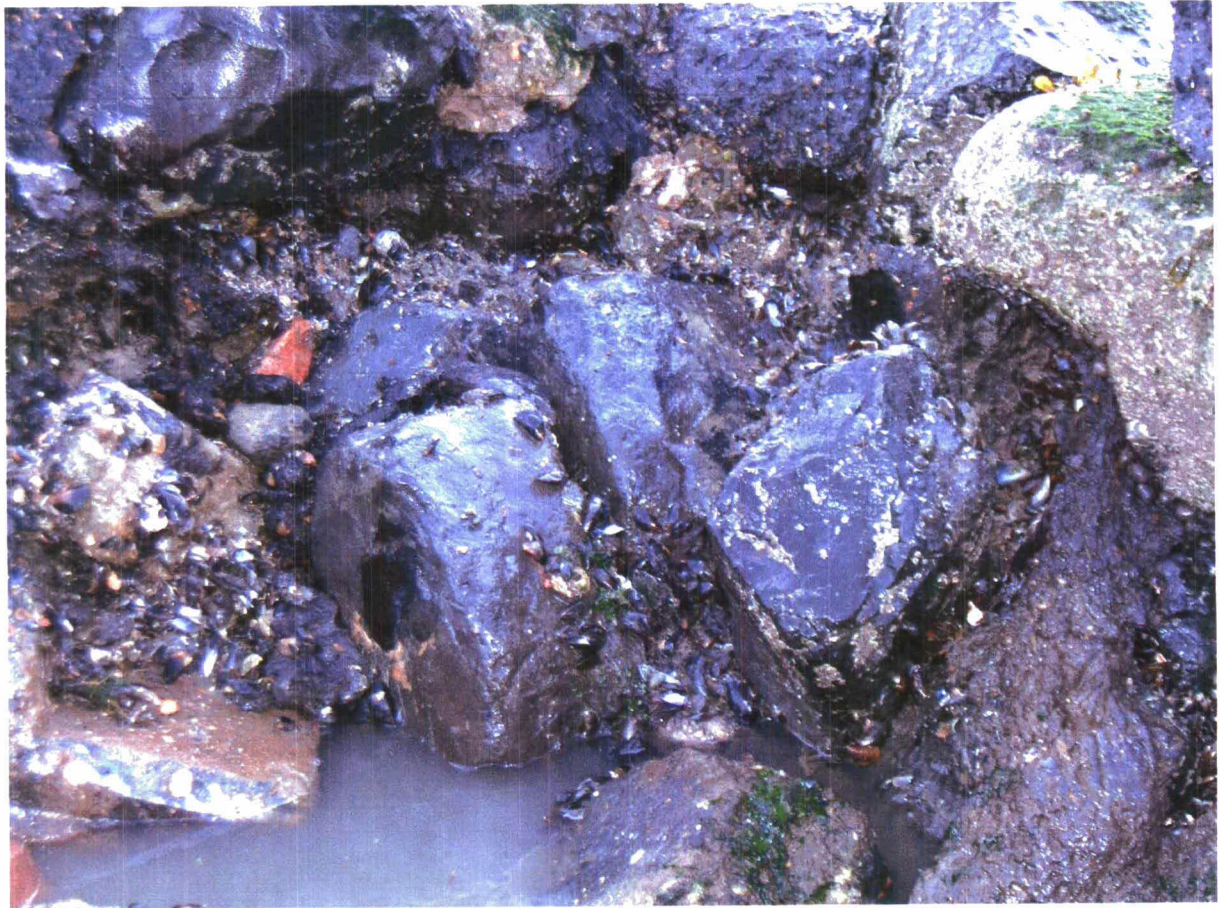
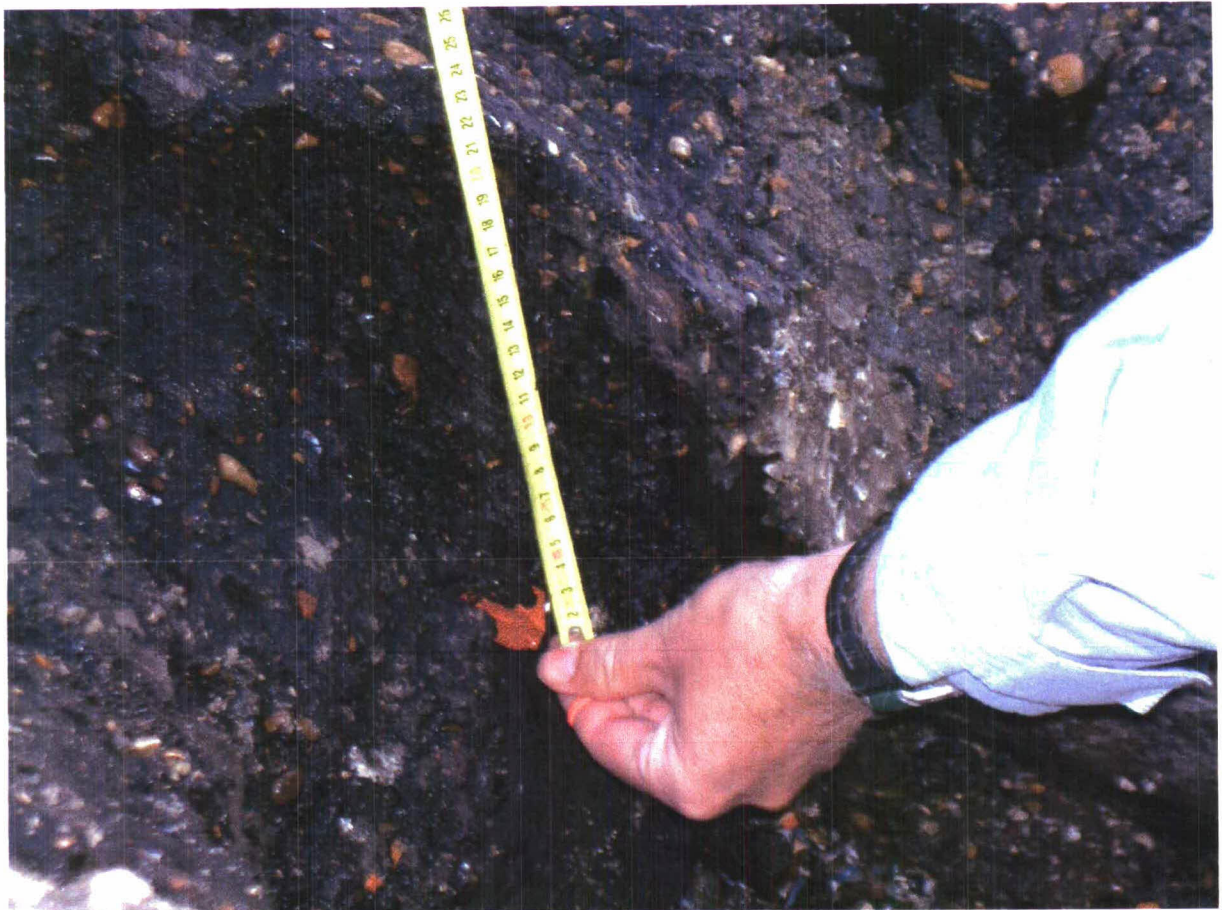
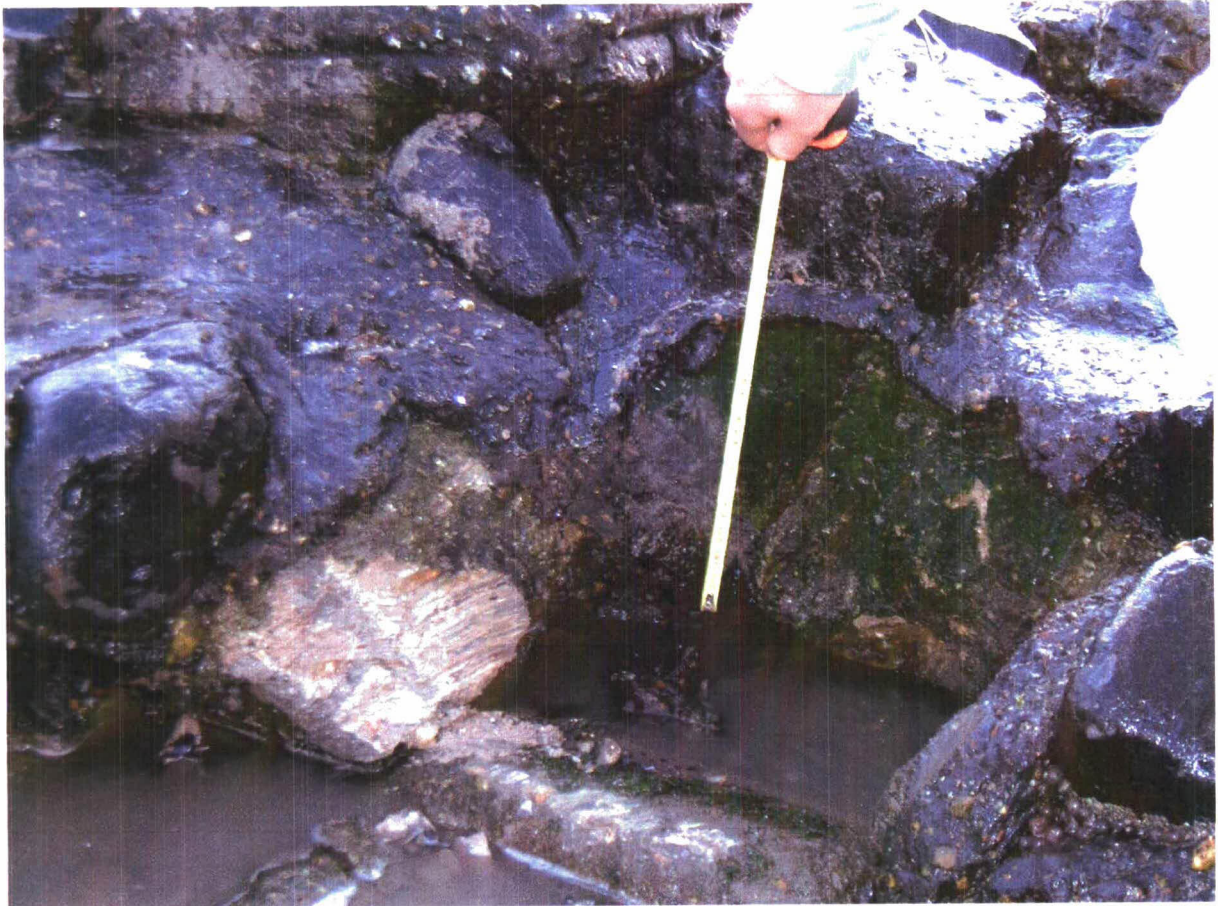
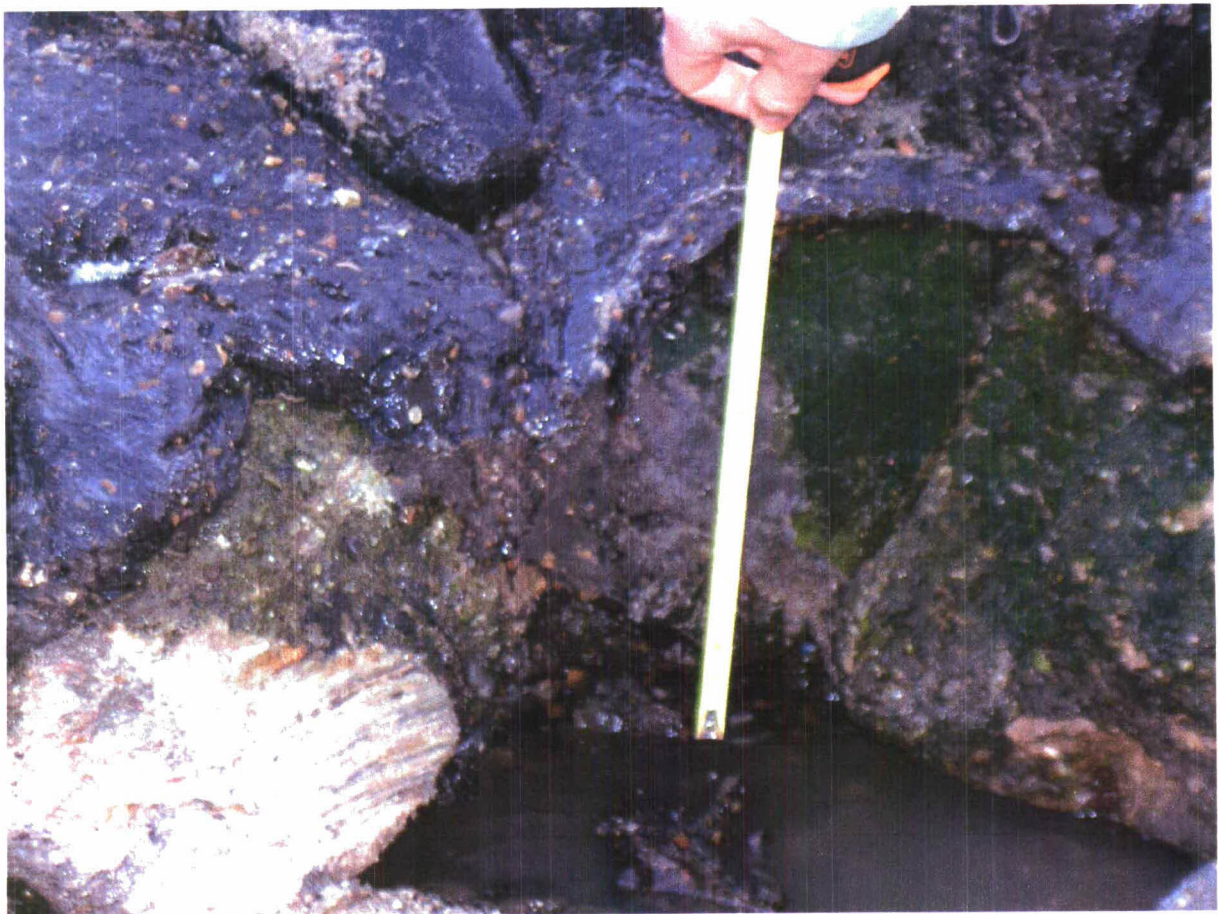
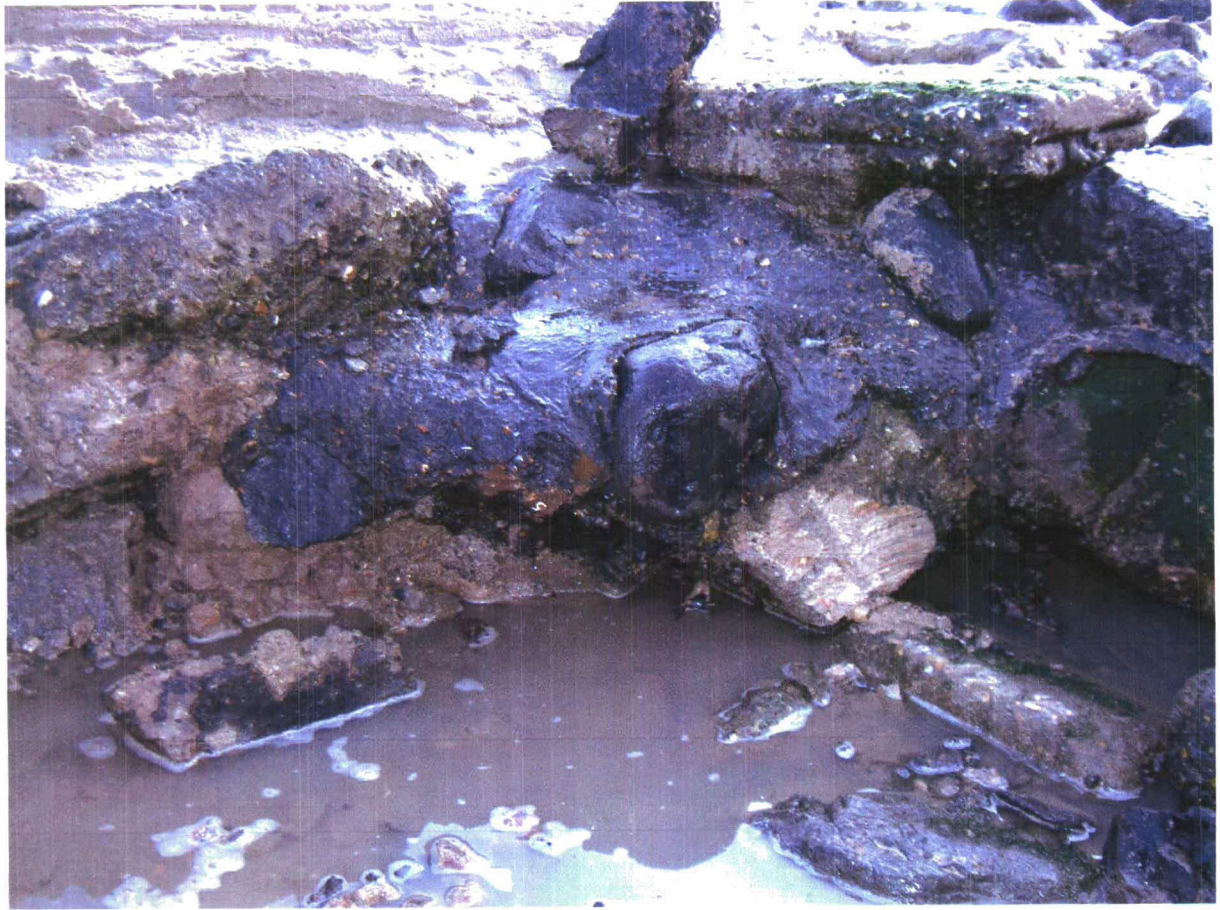
Tijdens het breken op 1 september is gebleken dat de asfaltpenetratie tot 0,35 – 0,50 m is doorgedrongen. Volgens de ontwerpregels van het Projectbureau Zeeweringen wordt een goede, dichte bekleding verkregen door een laag breuksteen van 0,40 m (5/40 kg) of 0,50 m (10/60 kg) vol en zat te penetreren met gietasfalt. Volgens de opzichter van het waterschap is er aan de dam, die er sinds 1988 in zijn huidige vorm ligt, nauwelijks schade geweest.
