Polder/Dijkvak
Haven Colijnsplaat
dp 1810 – dp 1818

Datum
17 januari 2007
bijlage(n)
1. Resumé toetsresultaten
2. Gloomingskaart met eindscores beheerder
3. Gloomingskaart met eindscores
4. Gloomingskaart met scores afschuiving
Kenmerk
PZDT-M-07043

lder Controle / vrijgave toetsing Haven Colijnsplaat

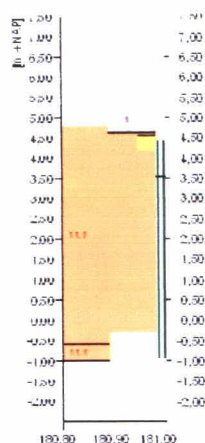
Figuur 2: Bekleding oostelijke havendam Haven Colijnsplaat dp 1810

Voor de damwand (vlakcode OS180912) en voor de vlakke betonblokken (vlakcode OS180907) in de oostelijke havendam is een kreukelberm (vlakcodes OS180910 en OS180913) van breuksteen vol en zat gepenetreerd met cementbeton (18), deze scoort **ONVOLDOENDE**.

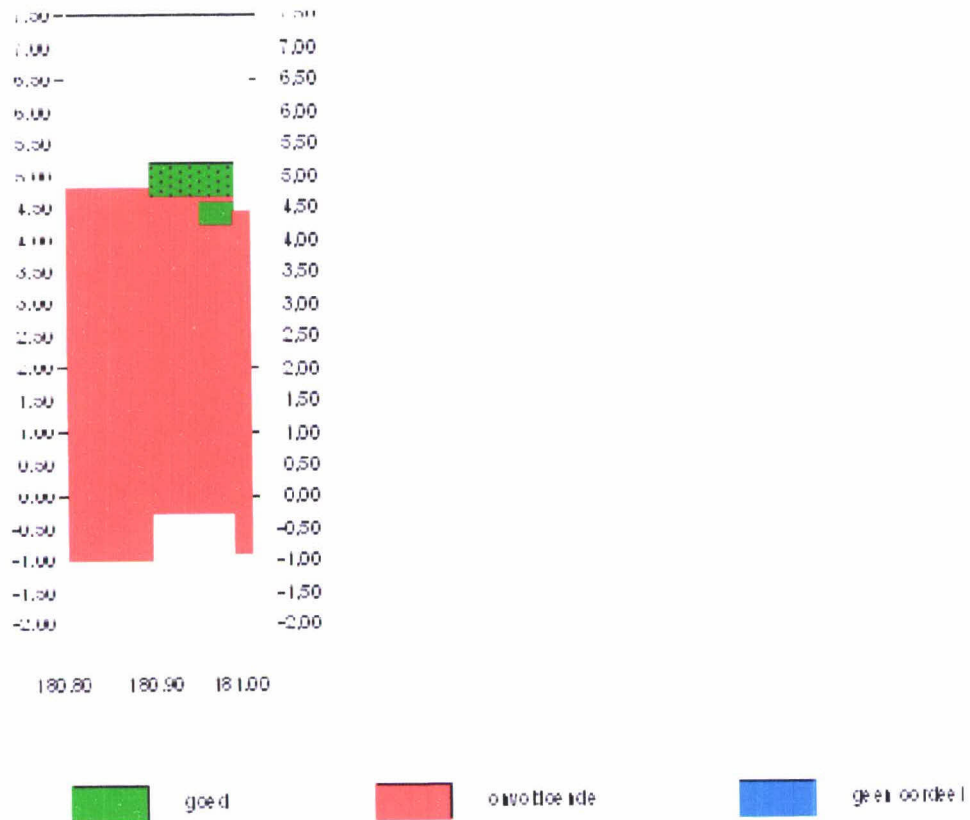
Glooiingskaart met eindscores oostelijke havendam met hernieuwde randvoorwaarden
Haven Colijnsplaat dp 1810 (dp 1808 - dp 1810+20)

Vlakcode OS180909 (basalt (26) op steenslag) scoort nu op langdurige belasting GOED. Overige vlakken wijken niet af van de resultaten in controletoesing / vrijgave PZDT-M-06361.

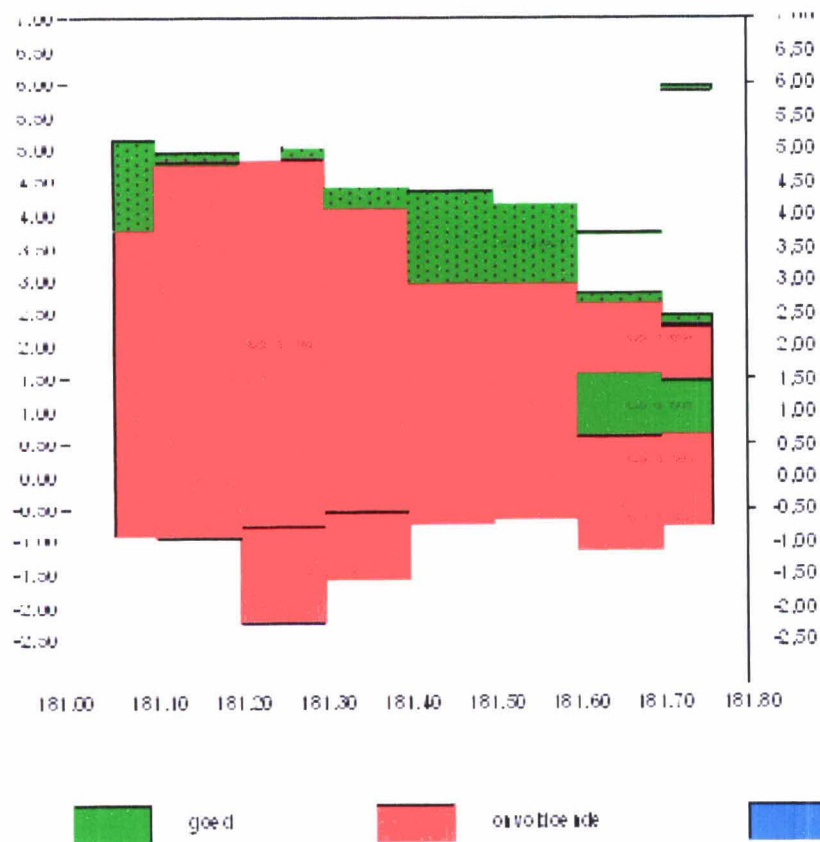
Glooiingskaart met eindscores binnenzijde Haven Colijnsplaat dp 1810 - dp 1818 met hernieuwde randvoorwaarden

Vlakcodes OS181108, OS181109, OS181401, OS181402 scoren nu op afschuiving "goed".
Vlakcodes OS181603, OS181605 scoren nu op afschuiving deels "goed", deels "onvoldoende".

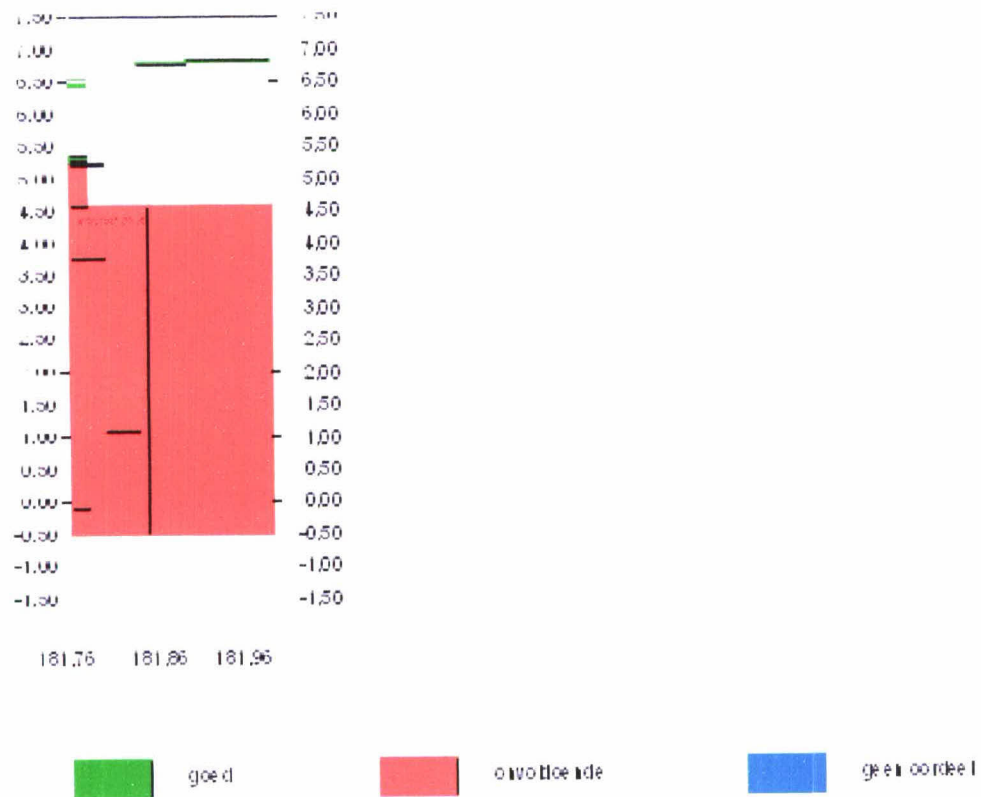
Glooiingskaart met eindscores westelijke havendam
 Haven Colijnsplaat dp 1818 (dp 1817+60 - dp 1820)
 met nauwe havenmonding

Vlakcode OS181726 scoort nu in SteenToets "goed", maar op langdurige belasting "onvoldoende".

Vlakcodes OS181707 en OS181731 scoren nu op afschuiving "goed".
