Polder/Dijkvak  
Ringdijk Schelphoek-West  
dp 0040 – dp 0080

Yvo Provoost  
Simon Vereeke  
Ad Beaufort  
Pol vd Rest  
I eden Pb  
Datum  
25 september 2006

Kenmerk  
PZDT-M-06362

Controle/Vrijgave toetsing Ringdijk Schelphoek We

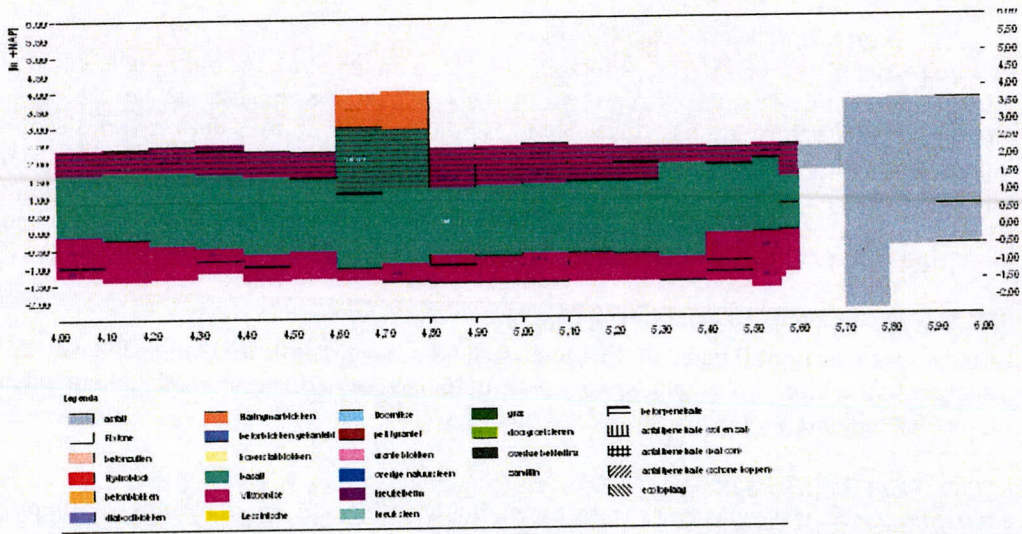
Figuur 2: Bekleding Ringdijk Schelphoek-West dp 0040 – dp 0060

De bekleding bestaat grotendeels uit Vilvoordse ingegoten met beton, basalt en Vilvoordse. Daarnaast is een kreukelberm van 5 meter breed aanwezig. Plaatselijk zijn verzakkingen aanwezig. De ondertafel bij de teen is overlaagd met dezelfde breuksteen als gebruikt in de kreukelberm.

Tegen de asphaltweg aan de Oosterscheldezijde is een Muraltmuur aanwezig, deze verkeert in wisselende staat. De aansluiting tussen de muur en de glooiing bestaat uit colloïdaal beton, deze verkeert in slechte staat. Onderzocht is wat de cultuurhistorische waarde van de Muraltmuur is, deze is landschappelijk waardevol en derhalve opgenomen in de Cultuurhistorische Hoofdstructuur van de Provincie Zeeland (niet op de monumentenlijst!), dit betekent dat de Muraltmuur daar waar mogelijk beschermd dient te worden.

Bij dp 0053 bevindt zich een stuk kreukelberm met wat minder breuksteen.

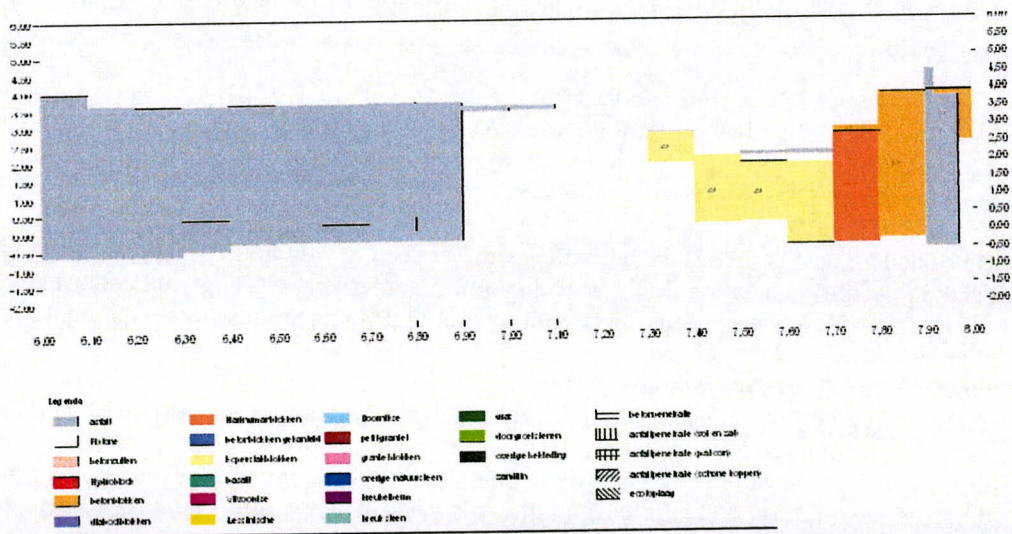
Figuur 3: Bekleding Ringdijk Schelphoek-West dp 0060 – dp 0080

De bekleding bestaat uit asfalt. De bekleding verkeert in slechte staat, overal zijn scheuren aanwezig en komt de begroeiing door het asfalt. Kennelijk is de bekleding gescheurd door een overdruk van water.

De bekleding bestaat hier grotendeels uit koperslabblokken. Op een tweetal plaatsen is een betonconstructie aanwezig. Daarnaast liggen er asfaltplateau's. Bij dp 0074 liggen er caissons in de glooiing.

De bekleding bestaat uit vlakke betonblokken. Ter hoogte van dp 0079 ligt een boothelling in asfalt in slechte staat (ouderdomsverschijnselen). Vanaf de boothelling gaat een asfaltweg richting de N59 (de weg vanaf de aansluiting met de N57 bij Serooskerke naar Zierikzee).

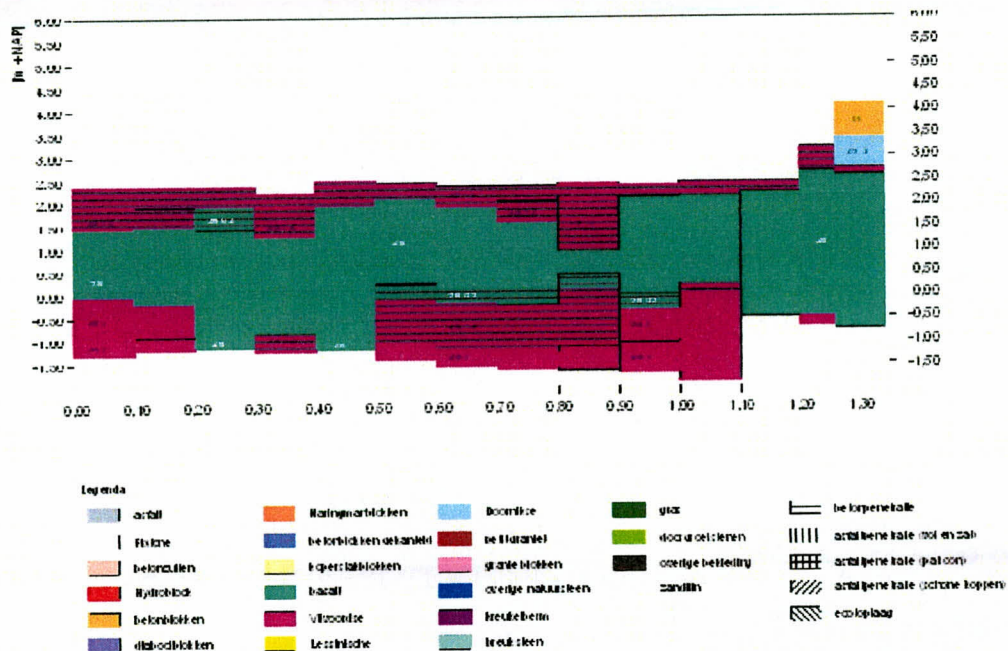
Figuur 4: Bekleding Westelijke Havendam bij dp 0055 van punt 0 tot punt 13<sup>50</sup> (1,35)

De dam start bij punt 0 en eindigt bij punt 13<sup>50</sup> (kop havendam). De buitenzijde van de dam bestaat uit diverse natuursteen (voornamelijk Vilvoordse en basalt, al dan niet ingegoten met beton). De basalt is van wisselende kwaliteit, soms is het zetwerk slecht uitgevoerd (nabij punt 6) of bestaat de basalt uit een grovere sortering (nabij punt 12). In de basalt tussen de punten 2 en 3 zijn veel verzakkingen aanwezig. Ter hoogte van punt 13 ligt de uitstroombak van een voormalige uitwateringssluis. De kop van de dam bij punt 13<sup>50</sup> bestaat uit Doornikse. Voor de dam liggen mosselpercelen.

De dam start bij punt 0 en eindigt bij punt 13<sup>50</sup> (kop havendam). De binnenzijde van de dam bestaat uit betonblokken (zowel vlakke betonblokken als Haringmanblokken), allen direct (of middels geotextiel) gesitueerd op klei.
