Proefvak Borssele/Staartsche Nol (9940N0201)

Proefvak: met bitumen gepenetreerde breuksteen Lage Tafel Borssele

Proefvak gepenetreerde breuksteen Borssele-Staartsche Nol

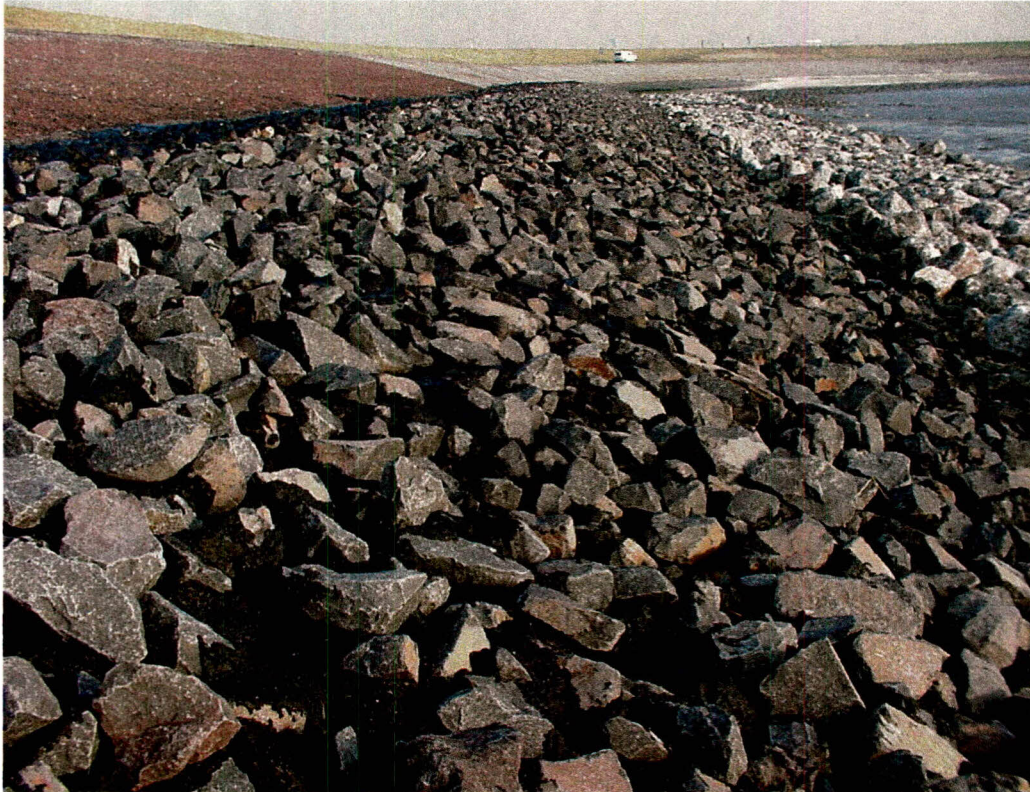
OOST

Op 16 oktober heb ik het proefvak Borssele-Staartsche Nol bezocht, nadat Anton van Berchum er de dag ervoor was geweest. (De beoordeling van het dijkvak hebben we later samen gemaakt). Het was op 16 okt. slecht waardoor dat ik geen camera gebruikt heb. Ingevoegde foto's zijn dan ook van 26/11. Toen was het ideaal weer. In de tussentijd heeft de glooiingsconstructie de storm van 27 oktober doorstaan zonder dat de stenen los kwamen uit hun bitumenpenetratie. Al tijdens mijn bezoek van 16/10 viel het resultaat gunstig op, zeker als je in de lengte van de glooiing kijkt zie je weinig asfalt. Voor een goede beoordeling moet je echter van bovenaf kijken (loodrechte projectie). Dit is dan ook gedaan op foto's op de volgende bladzijde. Te zien is dat o.a. dat het percentage "schone koppen" 60 à 70% bedraagt. Dit is een "aanmerkelijk deel", zoals genoemd wordt in de Milieu-inventarisatie (tabel 2). Deze constructie beantwoordt daarom aan het streefbeeld en kan opschuiven naar de categorie "redelijk goed".

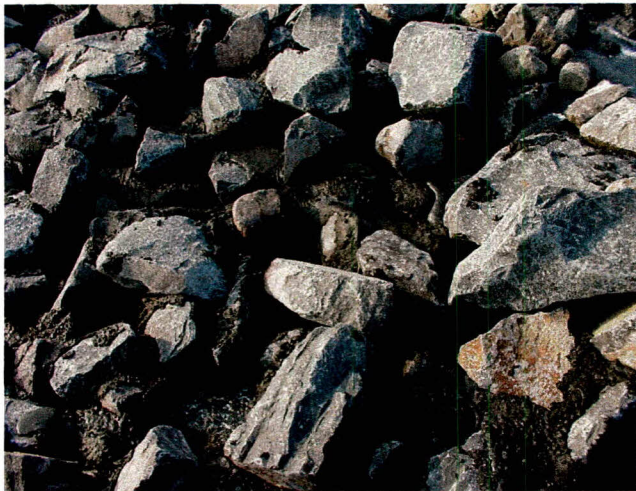
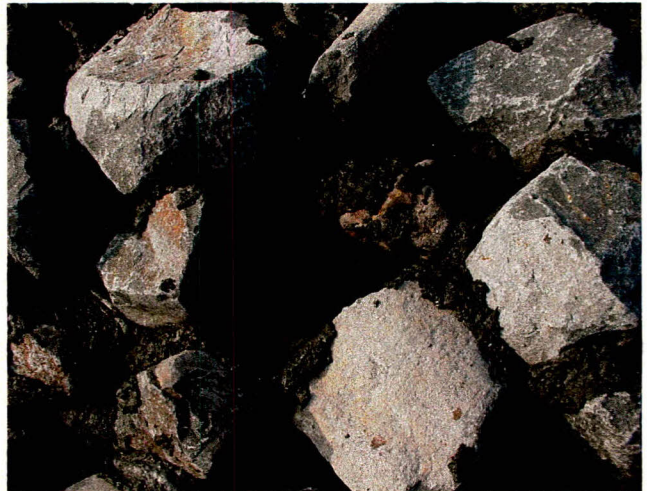
Op 16/11 heb ik vanaf proefvak direct projectleider Leo van Hese gebeld met de mededeling dat dit de kwaliteit is waar we naar streven. Hij heeft me ook verzekerd dat dit niet het resultaat is van een éénmalige krachtsinspanning maar dat de aannemer deze kwaliteit garandeert. Dit is overigens wel een punt van aandacht. Terwijl een glooiing van betonzuilen weinig variatie kent, is het resultaat van een penetratie in breuksteen technisch niet constant. Zoals bij Borssele geconstateerd, is er plaatselijk vanuit ecologisch oogpunt teveel asfalt aan het oppervlak aanwezig (zie laatste foto). Hoewel er van uitgegaan moet worden dat dit in enige mate kan voorkomen, moet het zoveel mogelijk beperkt blijven. Dit vergt een constante oplettendheid, ook van de opdrachtgever, om aan het gestelde streefbeeld te voldoen.
