**Documentnr.**  
PZDT-M-10026

# memo

Toetsing damwand havenkade Walsoorden

## **Walsoorden, stabiliteit van de damwanden onder maatgevende omstandigheden.**

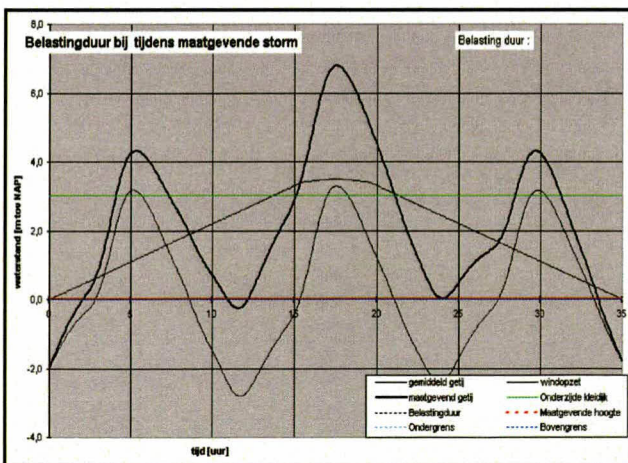
omstandigheden, tijdens een drietoppige storm, staat het haventerrein enige malen gedurende langere tijd onder water. In onderstaande figuur is dit duidelijk gemaakt. De groene lijn geeft de hoogteligging van het haventerrein aan. Dit is echter geen uitzonderlijke omstandigheid bij dit haventerrein. Ook tijdens springtij komt dit terrein (gedeeltelijk) onder water te staan terwijl juist na deze hoogwaterstand tijdens eb de

bodem van de haven droogvalt. Dit houdt in dat de betonnen damwand vaak de voor de stabiliteit maatgevende omstandigheden ondervindt en daar geen nadelige gevolgen van ondervindt.

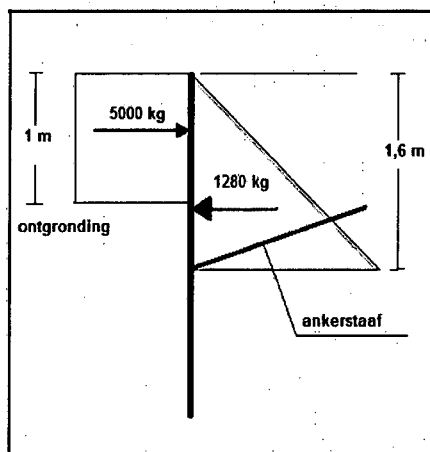
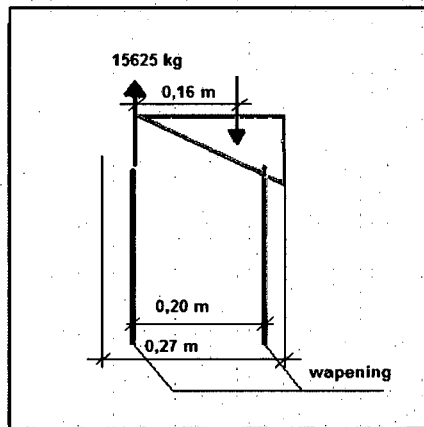
1. De golfdruk wordt over een hoogte van 1 m op de vrij staande damwand overgebracht. Er ontstaat een moment in de damwand van  $5.000 \text{ kg} * 0,5 \text{ m} = 2.500 \text{ kgm}$  per strekkende meter.
2. De afstand tussen de trekkracht op de wapening en de drukresultante op de beton is 0,16 m. De trekkracht op de wapening bedraagt  $2.500 / 0,16 = 15.625 \text{ kg}$  per strekkende meter damwand.

3. Per strekkende meter damwand zijn 2,5 (aantal damwand elementen) maal 5 (aantal wapening staven per element) = 12,5 wapeningstaaf rond 19 mm aanwezig, een totaal oppervlak van  $35 \text{ cm}^2$ .
4. De trekspanning in de wapening bedraagt  $425 \text{ kg/cm}^2$ , hetgeen toelaatbaar is.
5. De drukkracht in de beton bedraagt eveneens  $15.625 \text{ kg}$  per strekkende meter damwand. Deze heeft een gemiddelde druk tot gevolg van  $15.625 / (100 * 24) = 6,5 \text{ kg/cm}^2$ . De druk varieert tussen 0 en  $13 \text{ kg/cm}^2$  hetgeen eveneens toelaatbaar is.
