Verslag inspectie werkstrook Nijs- en Hooglandpolder ('Kop van Ossenis').

Datum: 12 november 2009

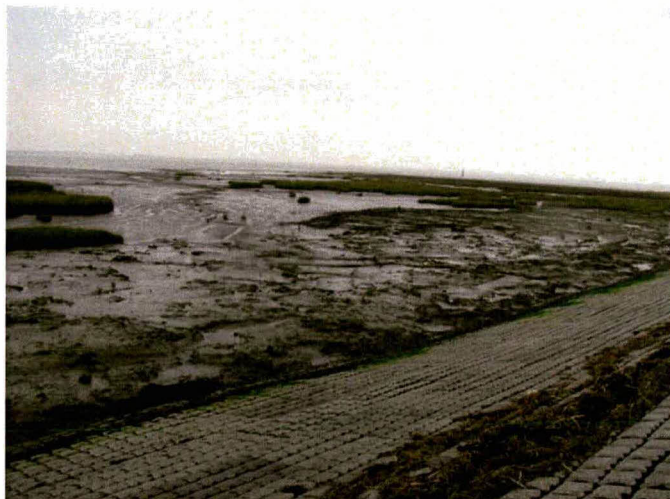
Alleen ter plaatse van de voormalige uitwateringssluis zijn het schor en slik ontgraven om de nieuwe dijkbekleding en kreukelberm te kunnen aanleggen.

Het oorspronkelijk maaiveld is zo goed mogelijk op de oorspronkelijke hoogte terug gebracht. Tijdens het ontgraven is veel materiaal bovengekomen. Dit slik met het nodige stenige materiaal kon moeilijk apart gezet worden vanwege zijn gebrek aan structuur. Het materiaal is uitgevloeid over het voorliggende slik tussen de schordelen. Bij handhaving door de provincie is deze werkwijze meerdere keren uiteengezet, en uiteindelijk akkoord bevonden door de provinciale handhaver.

Locatie voormalige uitwateringssluis

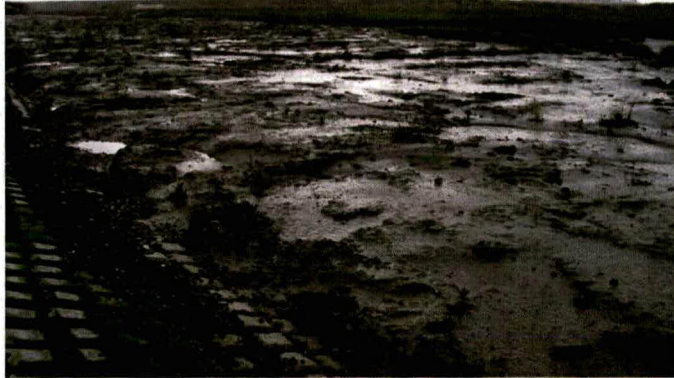
In de nieuwe bovengrond ter plaatse van de werkstrook zorgen de eb- en vloedbewegingen inmiddels voor het ontstaan van nieuwe structuren zoals kleine geulen. De verwachting is dat het slik / schor binnen één seizoen weer begroeid zal raken.

Reliëf ontstaan in nieuwe schorbovengrond door getijdewerking

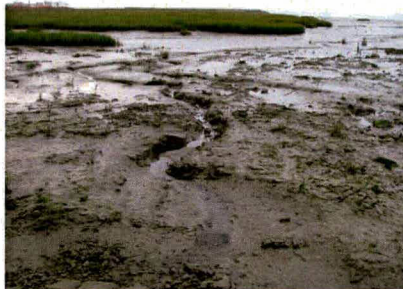
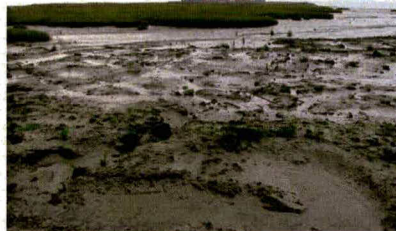
Microgeultjes tijdens afgaand water

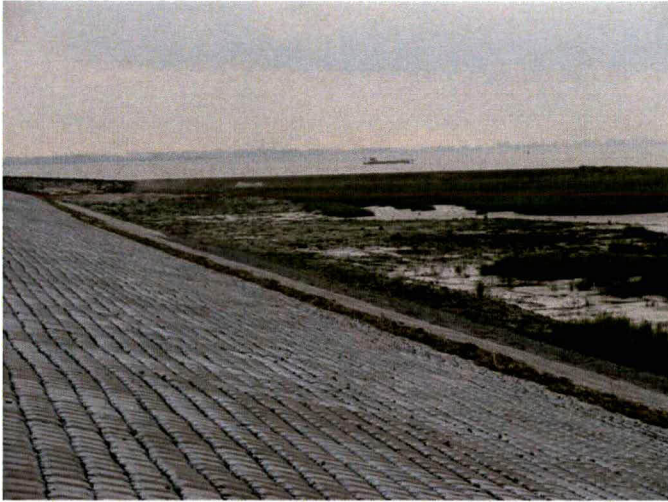
Dijkbekleding van betonzuilen, met behoud van de basaltzuilen in ondertafel

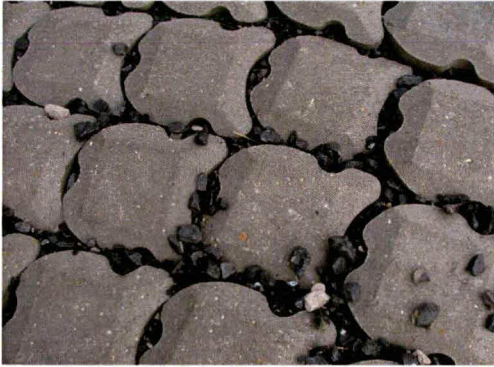
Goed aangevulde betonzuilen

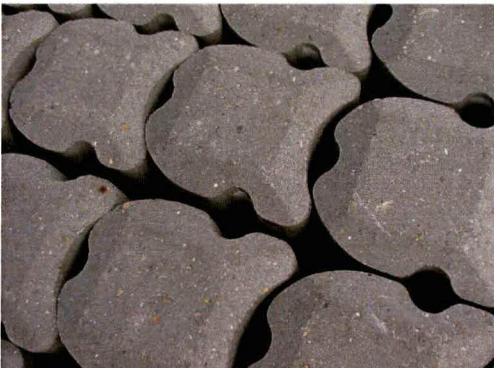
Op een deel van de zuilen is nog onvoldoende grid ingeveegd. Dit was bekend en vormde reeds een aandachtspunt bij de aannemer. Het aanvullen zou worden uitgevoerd bij de nog openstaande lopende afrondingswerkzaamheden.

Nog aan te vullen betonzuilen

De oude bekleding op de boventafel is vervangen door betonzuilen. De zuilen dienen na afloop te worden ingeveegd met grid opdat de tussenruimten zijn opgevuld. Dit ter bevordering van de vestiging van zoutplanten.
