**Geavanceerde toetsing van de
Borsselepolder, vak 20 en 21
definitief**

**CO-395730.0019 versie 2
november 2000**

Opgesteld in opdracht van:
RIJKSWATERSTAAT, PROJECTBUREAU
ZEEWERINGEN
POSTBUS 114
4460 AC GOES

AFDELING GRONDCONSTRUCTIES
Projectleider : ir. T.P. Stoutjesdijk
Projectbegeleider: ir. M. Klein Breteler (WL|Delft
Hydraulics)

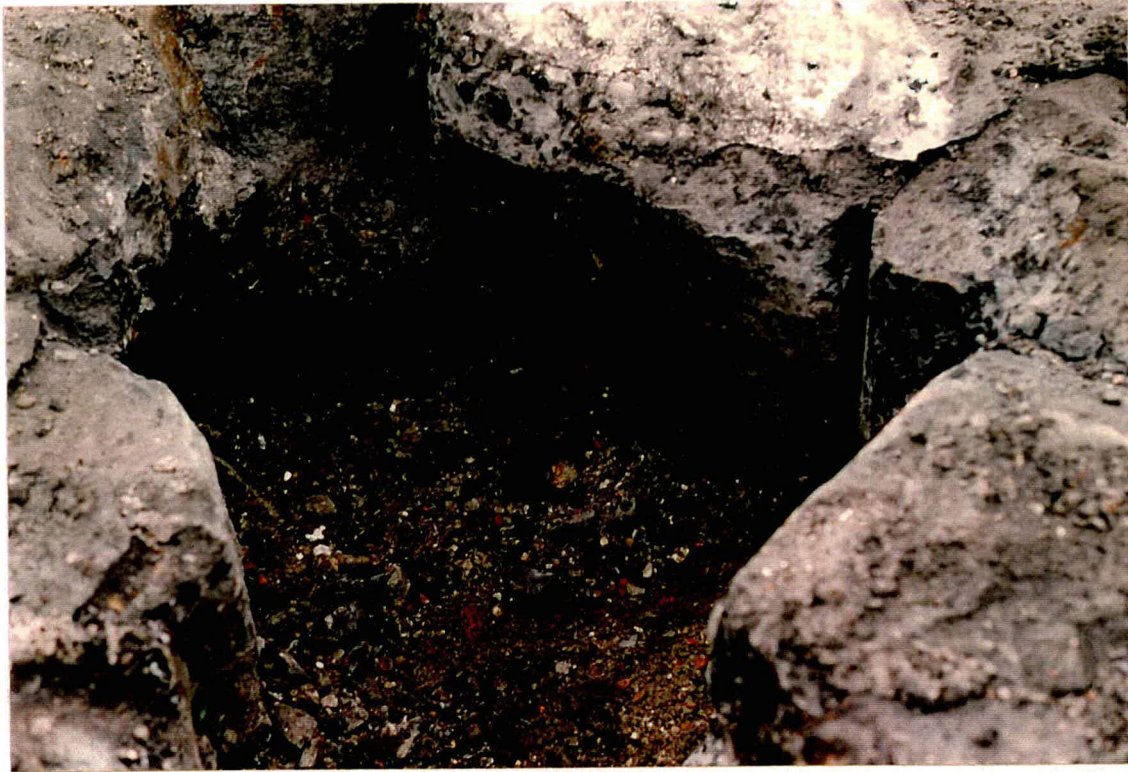
Het lager gelegen gat zit op ongeveer NAP+1,5 m en laat zien dat de penetratie 10 tot 15 cm diep in de spleten is doorgedrongen (foto 3). De blokken zijn 27 tot 30 cm dik. Het filter is droog en volledig met slib en zand gevuld en heeft een laagdikte van gemiddeld ongeveer 5 cm. Onder het filter zit een dubbele vlijlaag. Als er water in het gat wordt gegoten, zakt dit niet of nauwelijks weg.

Foto 3 Gat laag op het talud bij dp 38 + 50 m. Het filter is dichtgeslibd.

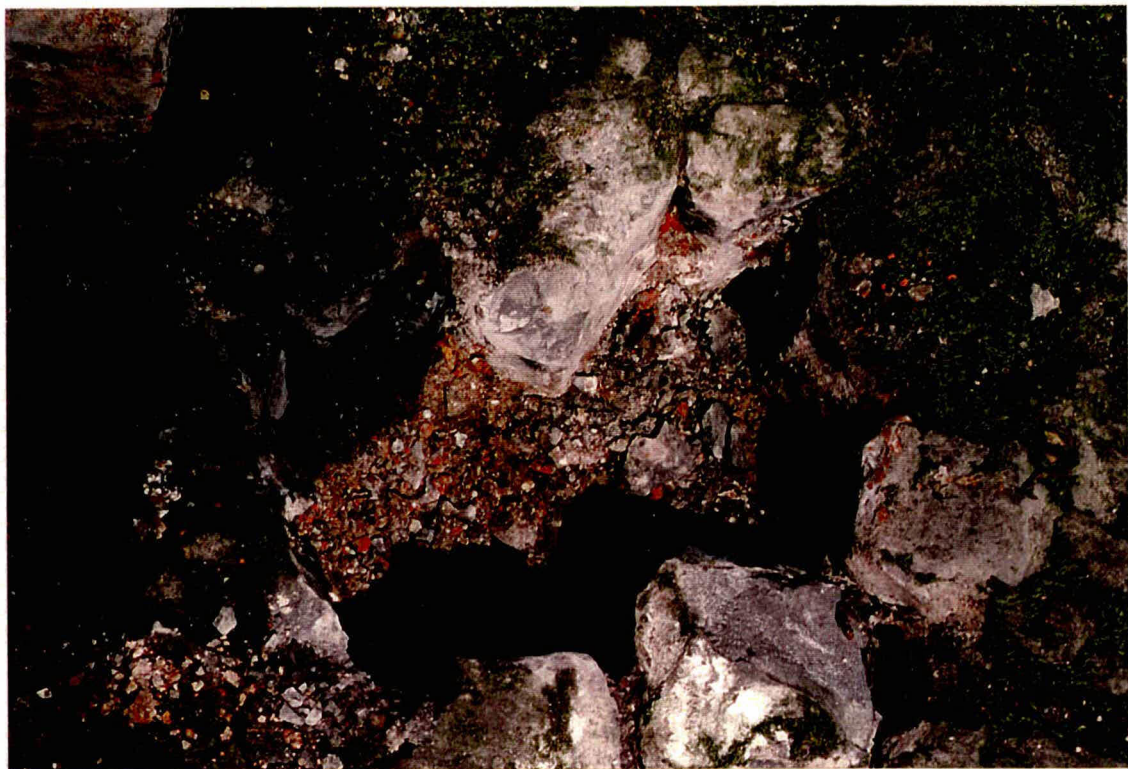
Het tweede gat is gemaakt op ongeveer NAP+2,7 m en geeft een vergelijkbaar beeld (foto 4). Ook hier is de penetratie tenminste 10 cm diep. Het filter is dun en bestaat uit puinstukjes en steenslag. Onder het filter zitten twee vlijlagen. De toplaagdikte is tussen 24 en 29 cm met gemiddeld 26 cm. De penetratie in dit vak ziet er goed uit: er zijn geen open plekken zonder penetratie.

Foto 4 Gat hoog op het talud bij dp 38 + 50 m. Ook hier is het filter dicht.

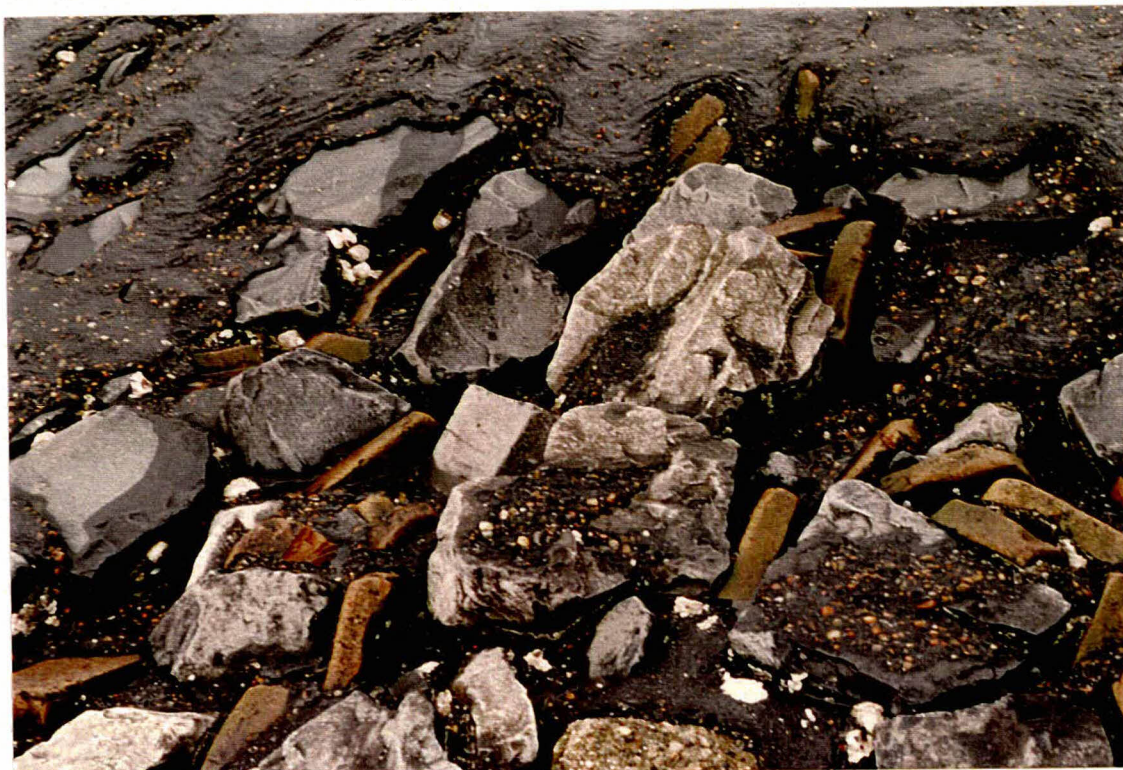
In vak 20a (van dp 35 tot dp 33) is het gepenetreerde basalt over een grote hoogte (van ongeveer NAP - 0,30 m tot NAP + 3,0 m) aanwezig. Onder het gepenetreerde basalt ligt Doornikse steen. Een groot deel van de Doornikse steen is gepenetreerd. Bij dp 34+70 m en dp 34+ 50 m zijn twee schadeplekken zichtbaar. Deze zijn gerepareerd met baksteen, steen en asfaltpenetratie (foto 10). Hier vlak bij zitten 3 houten palen in het talud (foto 11). Op een klein gedeelte van het vak bij dp 34 liggen diaboolblokken zonder asfaltpenetratie (foto 12). Ook bij de overgang naar dit vak (bij dp 33+80 m) is weer schade te zien. Vanaf dp 34 is de penetratie op sommige plaatsen aan het oppervlak weg.

Foto 10 Schadeplek bij dp 34 + 50 m. De schade is gerepareerd met stortsteen, baksteen en asfaltpenetratie.

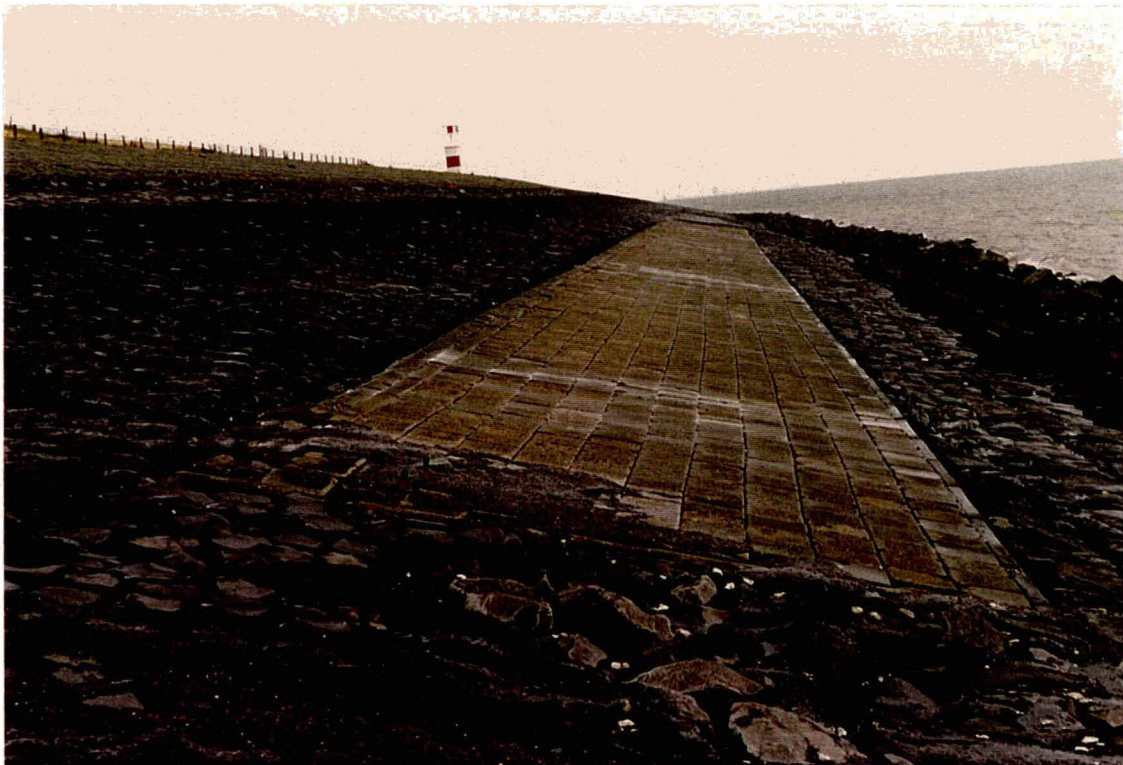
Foto 12 Vanaf dp 33 + 80 m is een klein stuk met diaboolblokken aanwezig. Bij de overgang is weer een shadeplek zichtbaar.

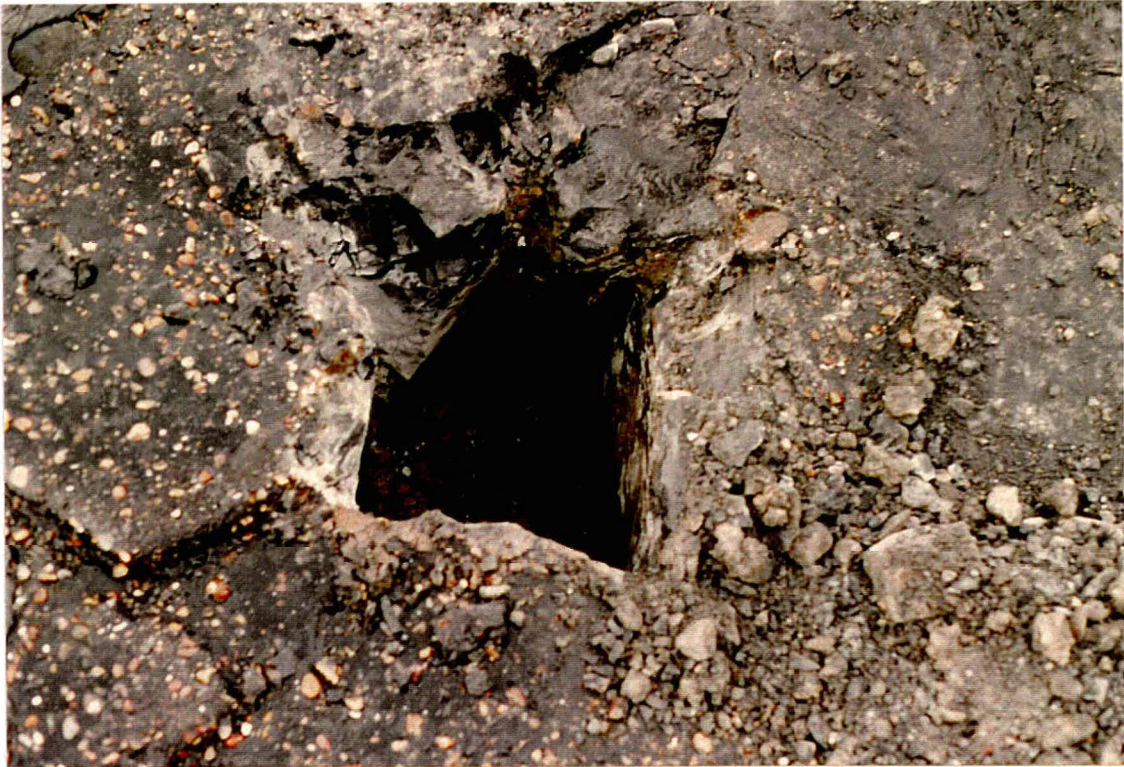
Het gat hoog op het talud heeft steendiktes tussen 29 en 35 cm, gemiddeld 32 cm (foto 13). De penetratie is ongeveer 10 à 15 cm diep. Het filter is dichtgeslibd, maar water dat in het gat wordt gezet zakt nog wel enigszins weg (circa 1 cm per minuut).

Foto 13 Gat hoog in het talud bij dp 34. Het filter is dichtgeslibd.

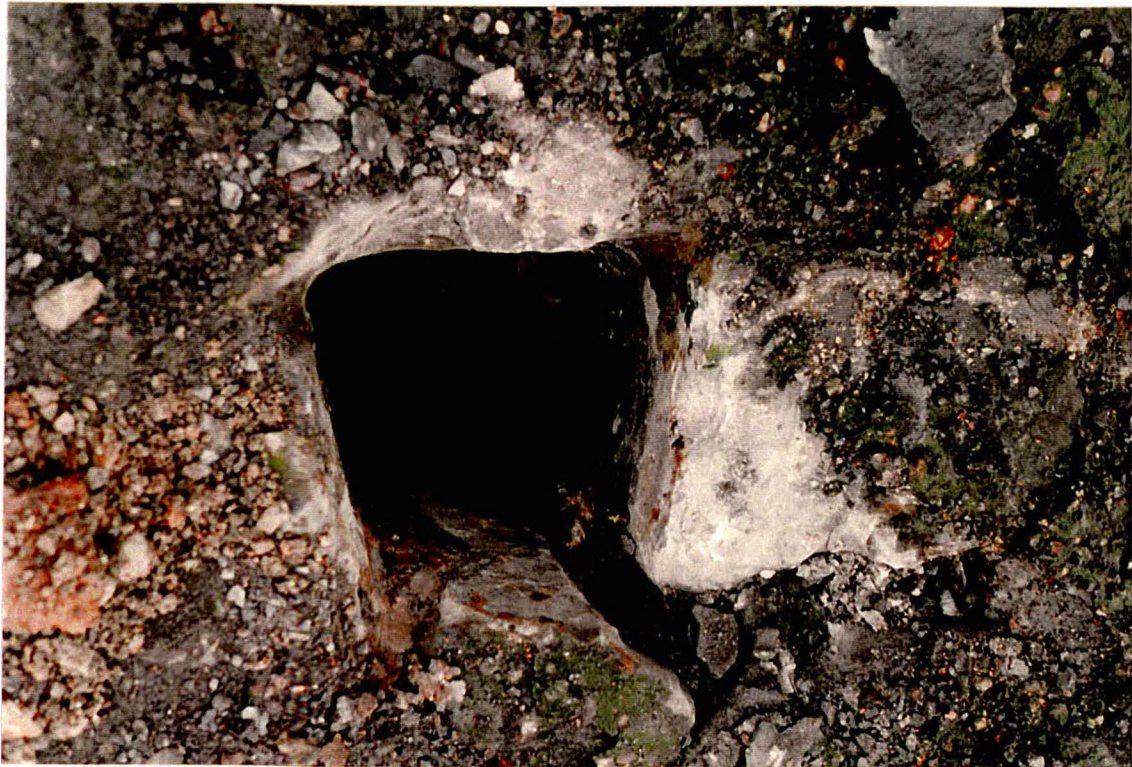
In vak 21 kon bij dp 32 vanwege het opkomende getij alleen het gat hoog op het talud worden gerealiseerd op circa NAP+2,6 m (foto 16). De laagdikte is hier groter (dikte tussen 35 en 38 cm) en de penetratie is diep doorgedrongen, tot 20 à 25 cm. Het filter is opnieuw dun, ingezand en staat op twee vlijlagen. Het water in het gat zakt niet weg.

Foto 16 Gat in talud bij cp 32. De laagdikte is hier groter, de penetratie goed.
