Controle/Vrijgave Toetsing

Polder/Dijkvak
Poortvliet-, Klaas van Steeland , en
Schakerloopolder ("Tholen 2")
Dp1043 – dp1080

Datum
24-10-2005
bijlage(n)
Kenmerk
PZDT-M-05382

golfprControle / Vrijgave toetsing Poortvliet-/Klaas van S

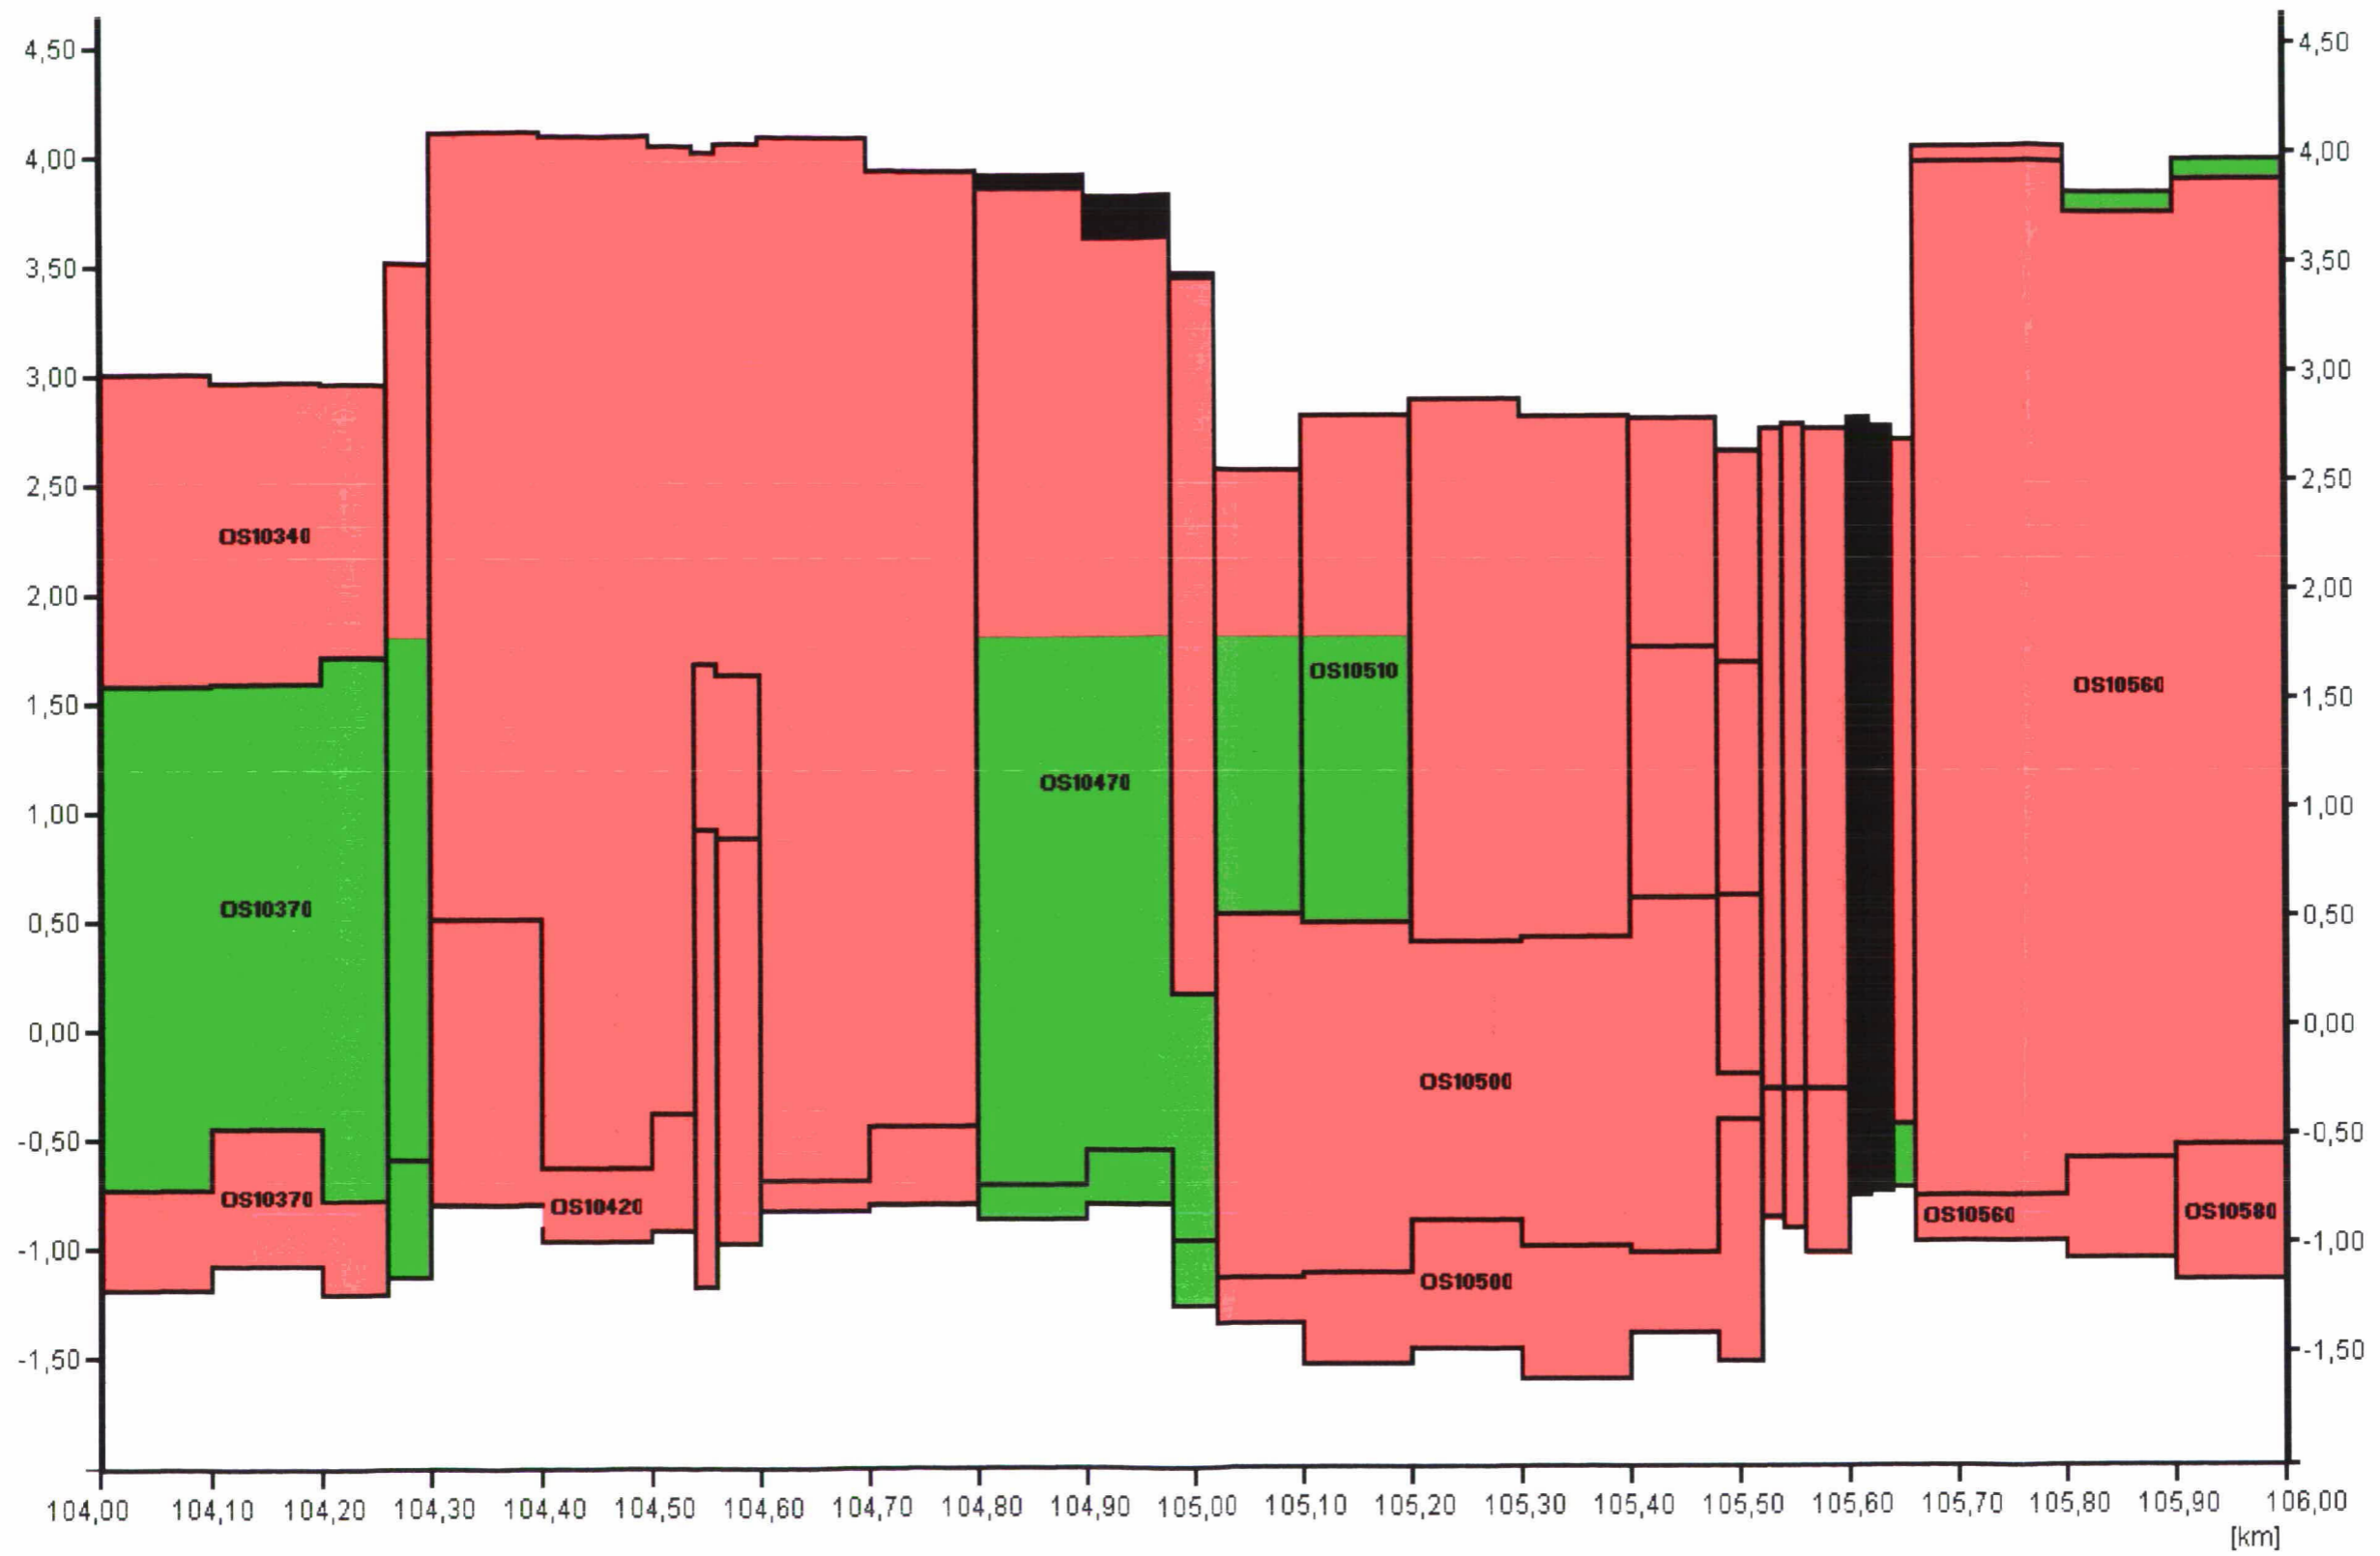
score 'goed'
 score 'onvoldoende'
 niet met SteenToets te toetsen

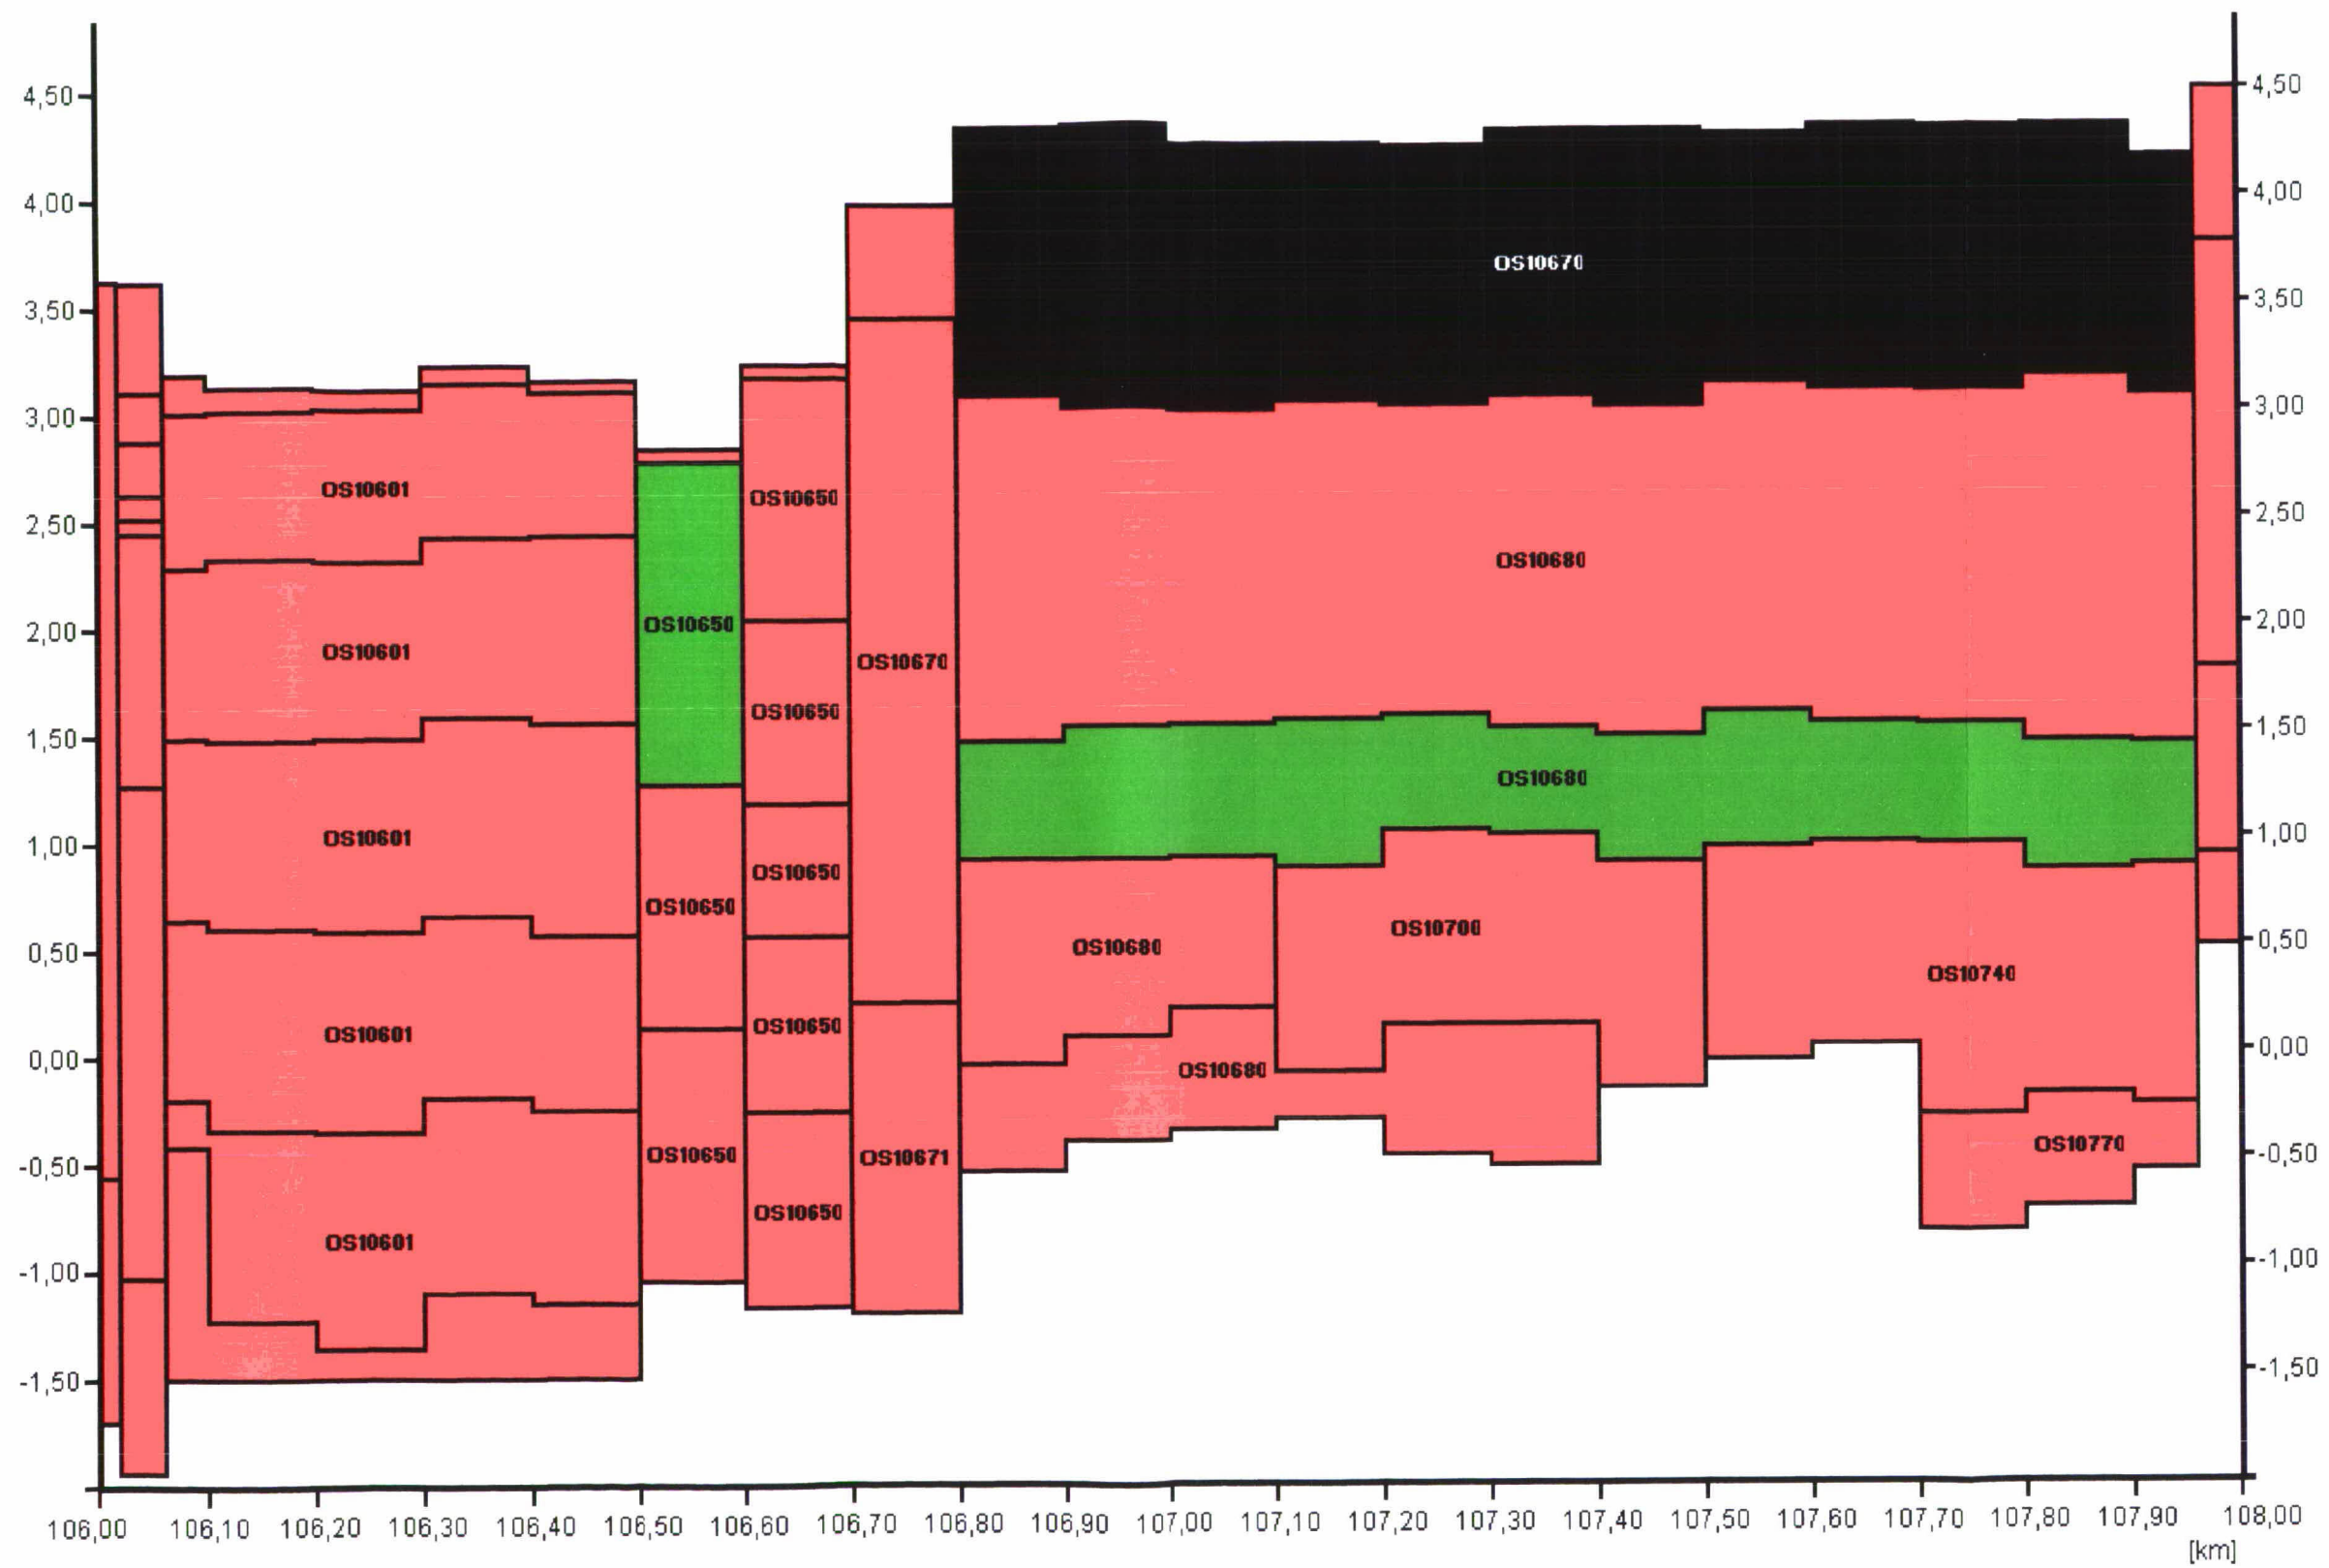
score 'goed'
 score 'onvoldoende'
 niet met SteenToets te toetsen
