MEMO

Onderwerp:
Controle schoraanvulling Bruinisser Stelberg

's-Hertogenbosch,
11 oktober 2011

Kenmerk Projectbureau Zeeweringen:
PZDB-M-11276

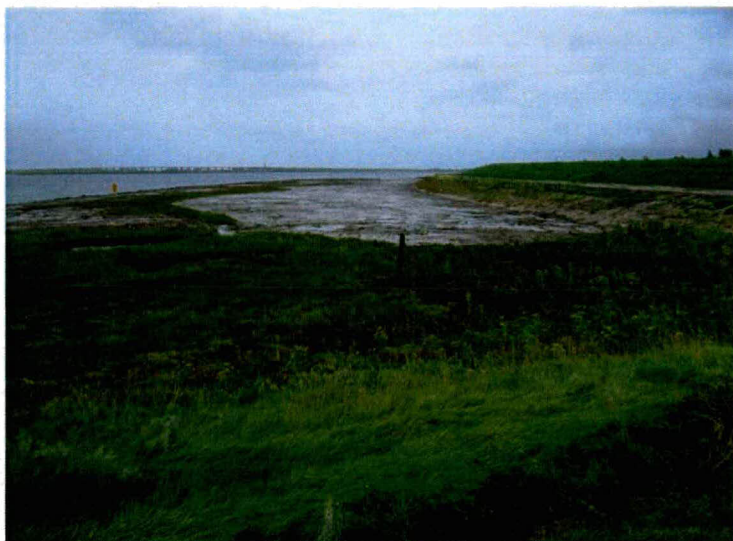
Afgegraven locatie

De foto hiernaast geeft de afgegraven locatie weer. Deze locatie was te hoog, waardoor voorzien was dat niet de gewenste schorvegetatie zich zou ontwikkelen. Door een afgraving is de locatie verlaagd en de grond is gebruikt voor de aanvullingen op locatie 1 en 2. De locatie is goed afgewerkt (vlak) en de hoogte lijkt in orde (dit kan pas na inklinking en hoogtemetingen definitief beoordeeld worden).

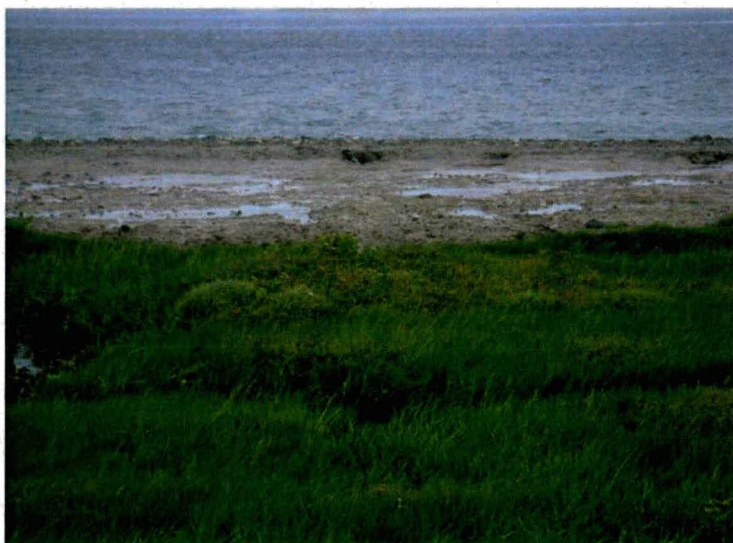
Locatie 1

De foto hiernaast geeft de nieuwe situatie op locatie 1. De aanvulling lijkt op de goede hoogte te zijn aangebracht (dit is pas te beoordelen na inklinking en hoogtemetingen). De afwerking is alleen wat 'rommelig'. In vergelijking met bijvoorbeeld de werkstrook langs de Abraham Wissepolder of het afgegraven deel van het schor is de afwerking van de bodem grof. Het vlakke uiterlijk van de twee voorbeelden is niet bewerkstelligd voor dit deel van de schoraanvulling. Dit heeft te maken met de draagkracht van het schor. Het schor

is in plagen afgegraven. De schorklei heeft een grove structuur, waardoor het niet mogelijk is om dit deel van het projectgebied glad af te werken. Verder blijft op dit deel van het schor nog wat water staan, stagnerend water leidt niet tot een gunstige ontwikkeling van schorvegetatie (water blijft aanwezig, wordt door verdamping heel zout wat niet goed is voor de vegetatie). Het is goed na de winter te evalueren wat uitvlakken door getijdenwerking voor gevolg heeft.

Aandachtspunt	Actie
Hoogte van de aangevulde delen	Enkele maanden na de aanvulling is het schor wat ingeklonken. Op dat moment kunnen hoogtemetingen worden uitgevoerd.
Afwerking op locatie 1 en 2 is grof	Het machinaal 'gladstrijken' van beide locaties doet mogelijk meer schade dan dat het oplevert. Voorstel is om na de winter 2011-2012 te evalueren of nog een nadere ingreep vereist is. Mogelijk zijn de schoraanvullingen dan wat ingeklonken en verspoeld. In het voorjaar van 2012 is te zien of het uiterlijk nog te grof is voor een voorspoedig schorherstel.
Blijvende aanwezigheid water op locatie 1	Evaluatie volgens op veldbezoek na de winter. In de winter verandert de structuur van het schor mogelijk (wordt gladgestreken).

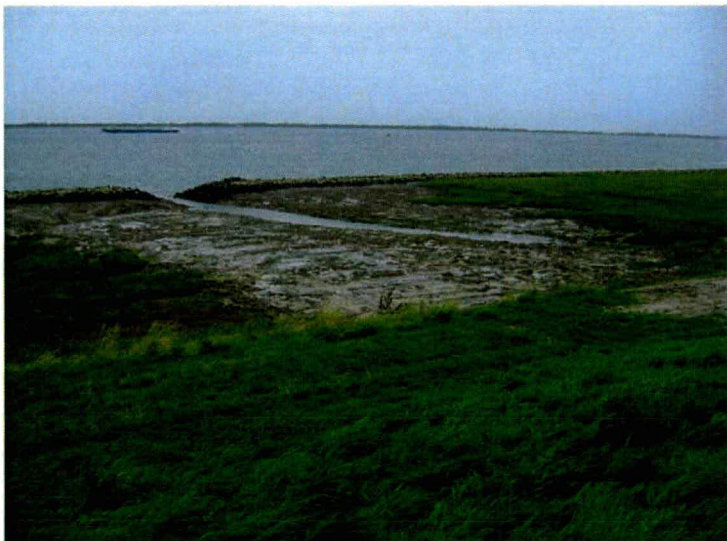
Locatie 2

De foto hiernaast geeft de situatie op locatie 2. Te zien is hoe een goede landschappelijke invulling aan het te herstellen schor is gegeven. In het aangevulde deel ligt een geul die aansluit op de bestaande kreek en afvoert door het open deel in de schorrandverdediging. Ook hier lijkt een goede hoogte te zijn aangehouden vergeleken met het resterende schor (dit is pas te controleren na inklinking en hoogtemetingen). Net zoals op locatie 2 is de afwerking alleen grof. Dit heeft weer te maken met de grove schorklei, die het niet mogelijk maakt om het echt glad af te werken.

Stagnerend water zorgt niet voor een gunstige vegetatieontwikkeling van het schor (water blijft aanwezig, wordt door verdamping heel zout wat niet goed is voor de vegetatie). Na de winter kan gekeken worden wat de getijdenwerking voor effect heeft gehad.
