Polder/Dijkvak

Geertruidapolder, Scherpenissepolder
dp 0990⁵⁰ – dp 1043

PZDT-M-07361

DEFINITIEF

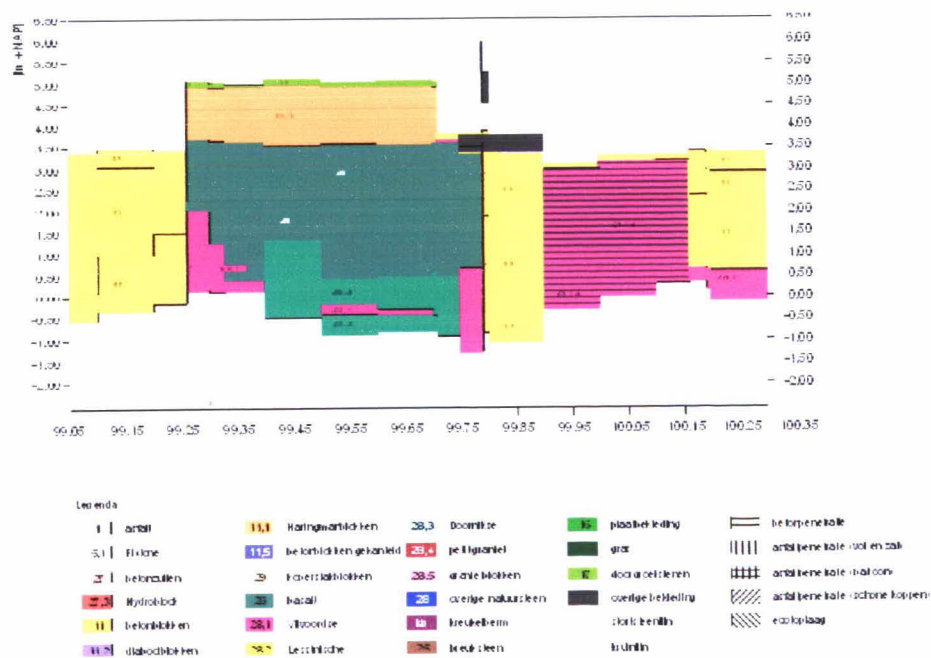
Figuur 3: Bekleding Geertruidapolder, Scherpenissepolder dp 0990⁵⁰ – dp 1003

De huidige bekleding is te zien in de figuren 3 tot en met 5.

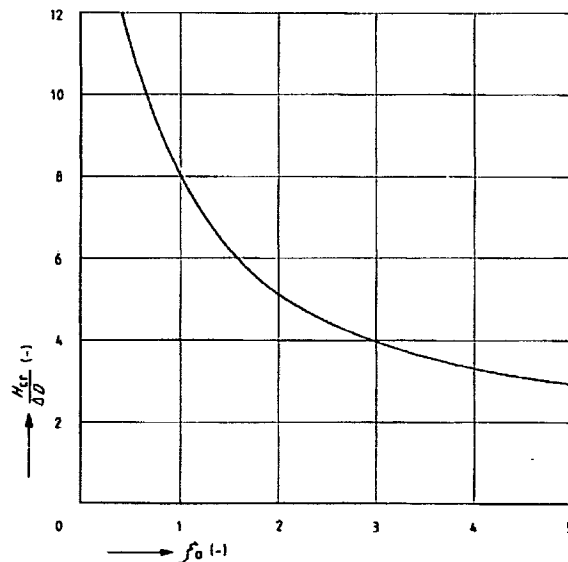
Figuur 6: Grafiek om dikte te bepalen (bron CUR-publicatie 156)

Het betonnen fietspad wordt getoetst middels de CUR-publicatie 156 ("Cementbetonnen plaatbekledingen op dijken en oevers"), hoofdstuk 3. De dikte wordt bepaald aan de hand van de grafiek uit deze publicatie, weergegeven in figuur 6.

In de grafiek aflezen bij een ξ_0 van 1,88 geeft 7.

$$H_{cr} / \Delta D = 7 \Rightarrow 1,80 / (1,24 \cdot D) = 7 \Leftrightarrow 1,24 \cdot D = 0,257 \Leftrightarrow D = 0,20 \text{ m}$$

De aanwezige dikte is 0,20 m. De toetsing heeft plaatsgevonden op de meest ongunstige plaats, dit is echter maar een gering deel van het traject. Score is dus **GOED**.
