Polder/Dijkvak  
Roggenplaat (Stormvloedkering  
Oosterschelde) km 0,00 – km 2,50  
(Zowel "Roggenplaat buiten" km 0,00 – km  
1,00 als "Roggenplaat binnen" km 1,00 –  
km 2,50)

Datum  
16 juli 2007  
bijlage(n)  
1. Resumé toetsresultaten  
2. Gloomingskaart met eindscores  
3. Gloomingskaart met scores afschuiving  
4. Hydraulische randvoorwaarden  
5. Uittreksel spreadsheet asfalt

Kenmerk  
PZDT-M-07368

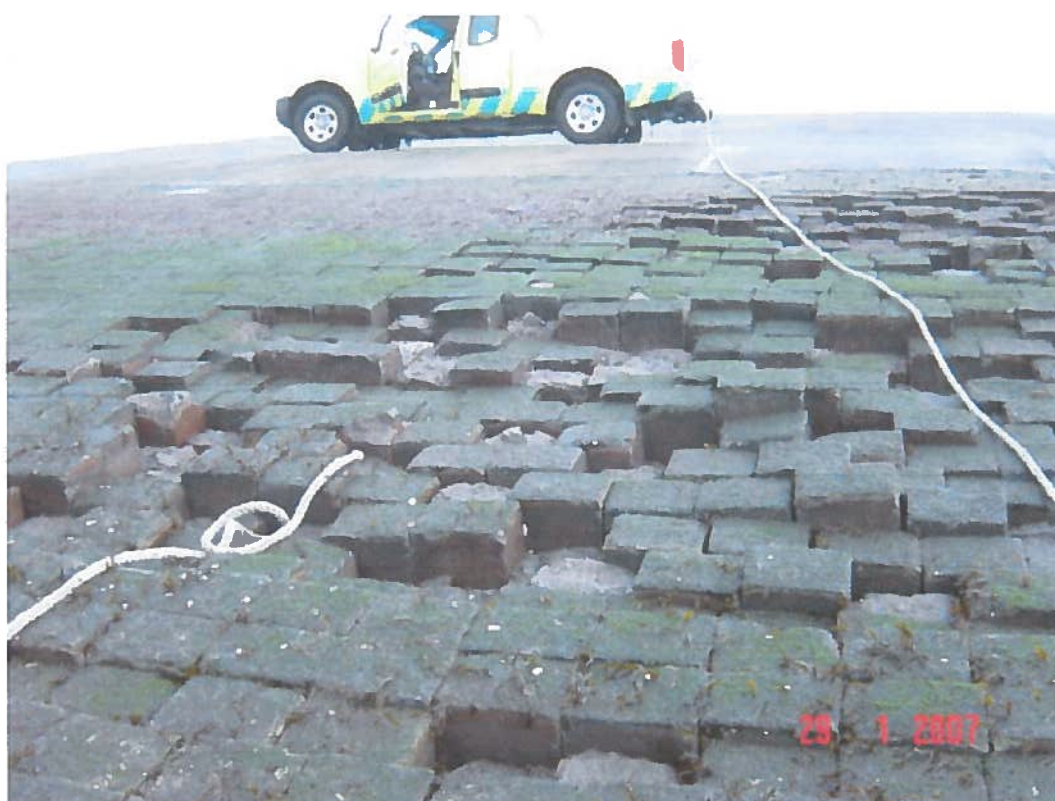
*Figuur 3: Stormschade aangericht door storm 18 januari 2007*

De bekleding van de Roggenplaat is in beheer en onderhoud van het Waterdistrict Zeeuwse Delta van Rijkswaterstaat Dienst Zeeland. Zij hebben geen toetsing van deze bekleding uitgevoerd. Aanleiding tot het uitvoeren van deze toetsing is de schade aangericht na de storm van 18 januari 2007. Zie de figuren 3 en 4. De toetsing wordt uitgevoerd door het Projectbureau Zeeweringen.

Op 18 januari 2007 is stormschade opgetreden nabij 0,50. Deze stormschade is door de harde wind in mei 2007 verder uitgebreid. Het District Zeeuwse Delta heeft in overleg met Projectbureau Zeeweringen besloten de schade aan te pakken middels opnemen koperslakblokken, uitvullen fosforslakken, leggen geotextiel en aanbrengen stortsteen 10/60 kg dat daarna vol en zat wordt gepenetreerd.

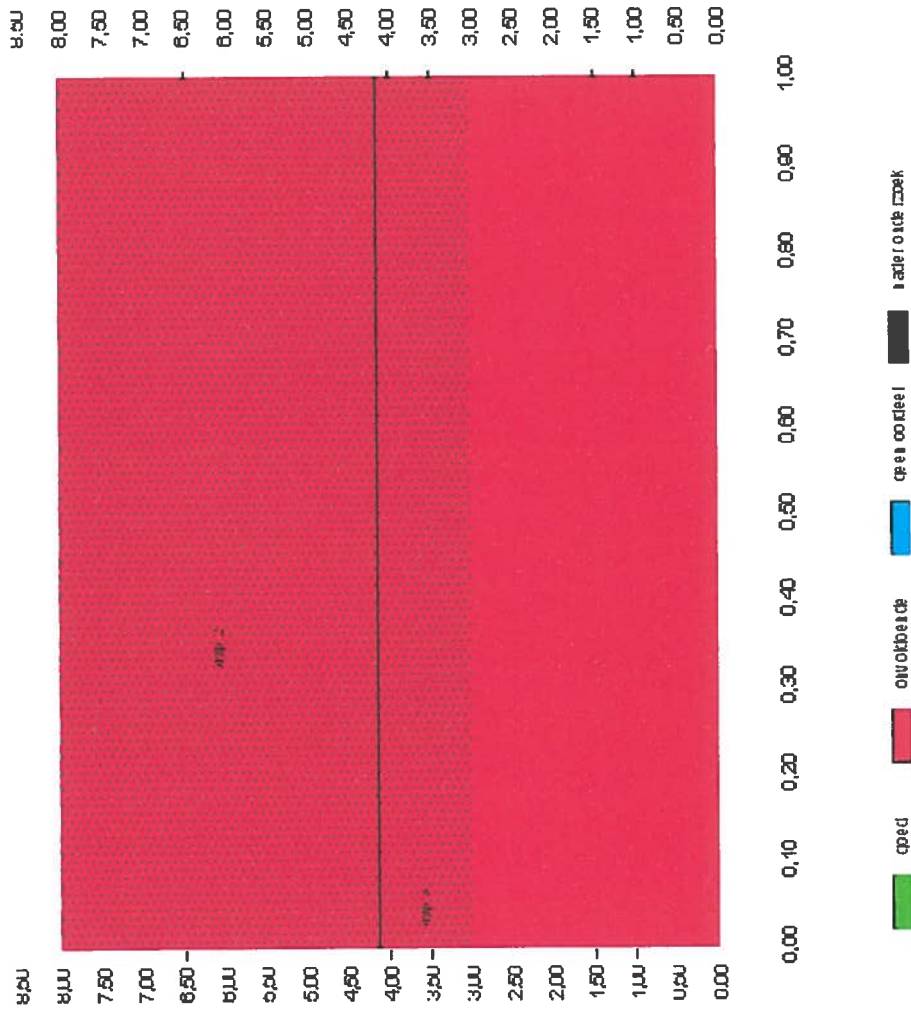
Glooiingskaart met eindscores Roggenplaat 'buiten' km 0,00 - km 1,00

Score: **ONVOLDOENDE** (score afschuiving onvoldoende)

Dikte benodigd 0,16 m, zie bijlage 6. Dikte aanwezig 0,20 m. Vlakken in slechte staat (zie 'Veldbezoek'), dus score "onvoldoende"

Vlakken in slechte staat (zie 'Veldbezoek')

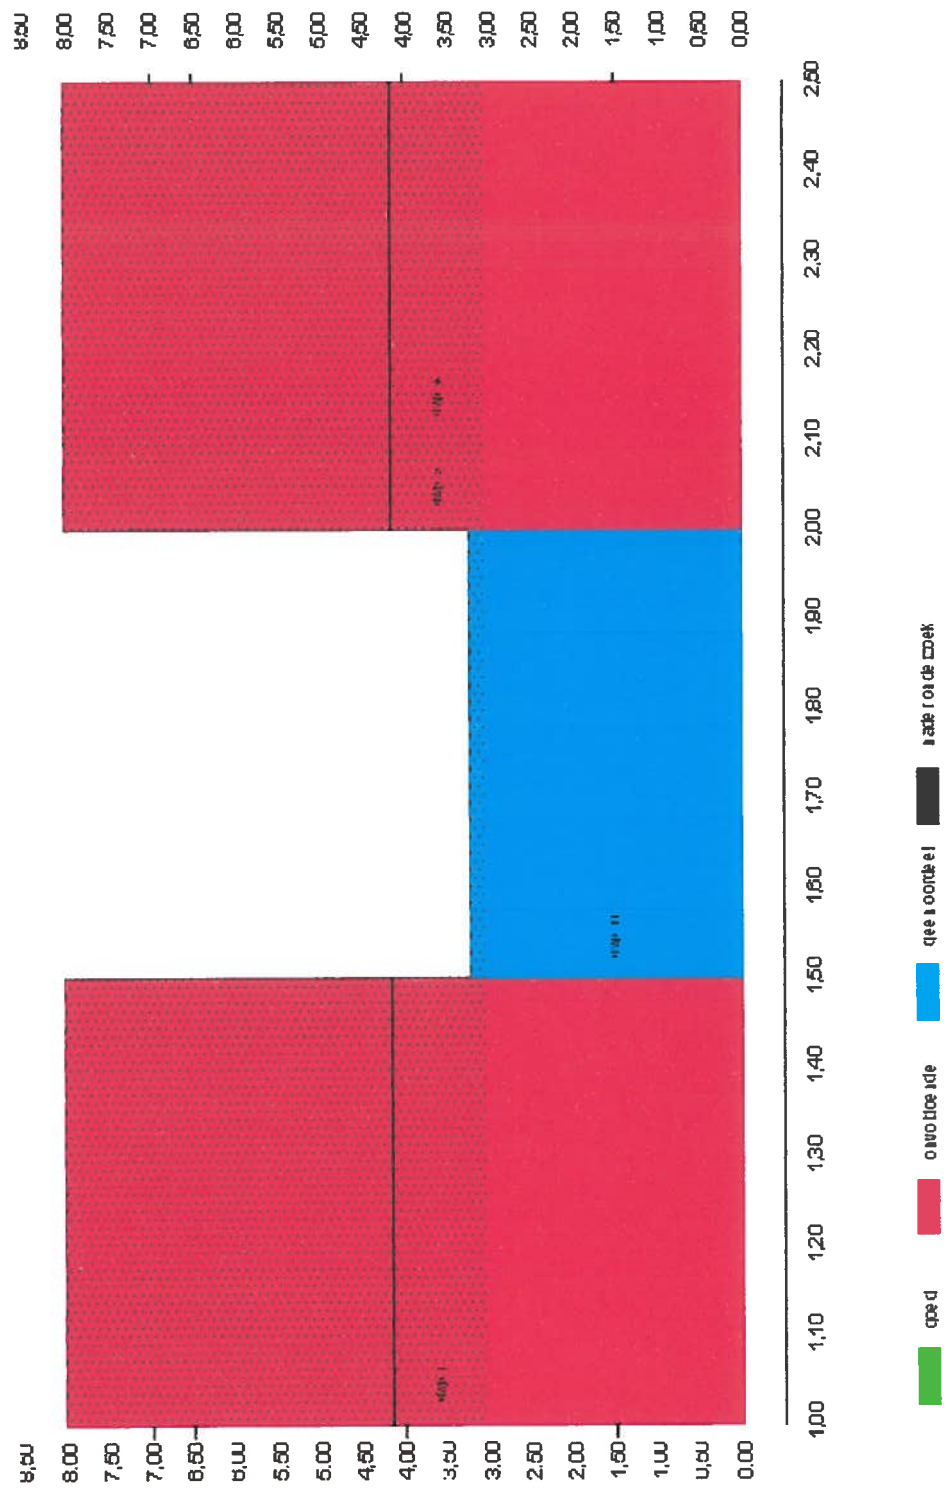
Glooiingskaart met eindscores Roggenplaat 'binnen' km 1,00 - km 2,50

Score: **ONVOLDOENDE** (score afschuiving onvoldoende)

Dikte benodigd 0,16 m, zie bijlage 6. Dikte aanwezig 0,20 m. Vlakken in slechte staat (zie 'Veldbezoek'), dus score "onvoldoende"

Repareren naden is voldoende

Bij de binnenzijde van Roggenplaat is het voldoende het asfalt te repareren om op de score "goed" uit te komen.
