Geavanceerde toetsing van

Zuidwatering

CO-388710/92 versie 1

januari 2001

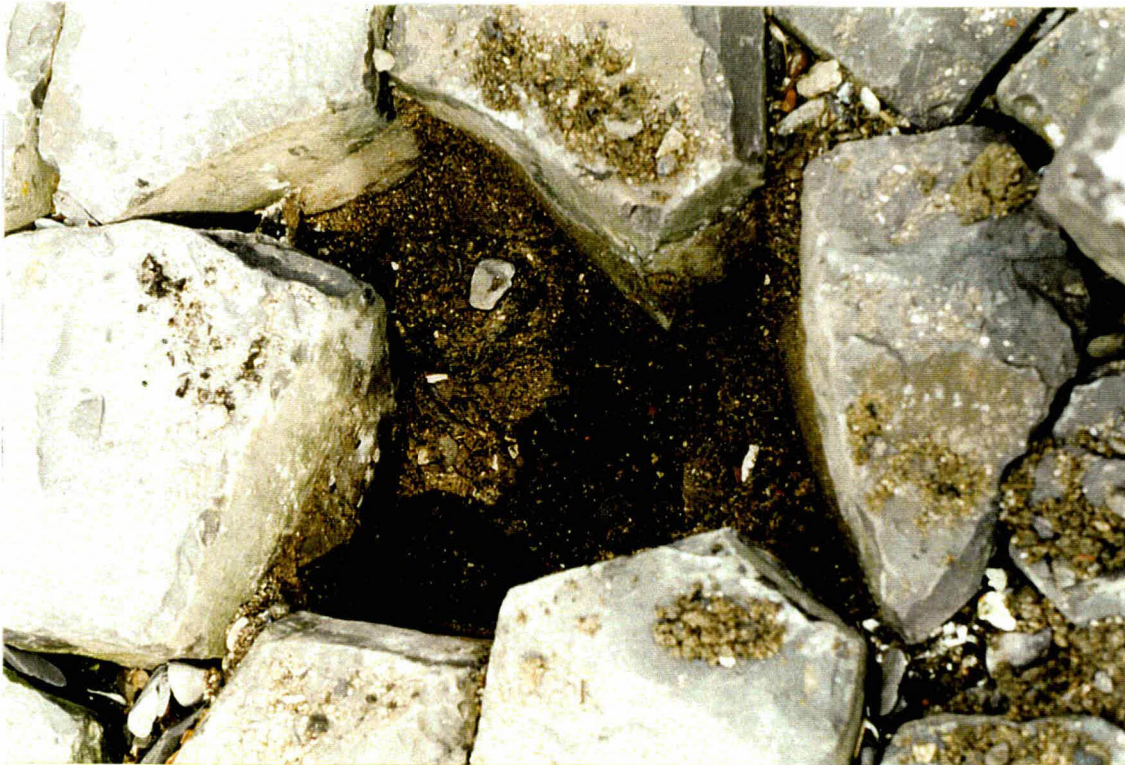
Foto 2 Gat hoog in het talud bij km 73,25. Het filter en de toplaag zijn ingezand.

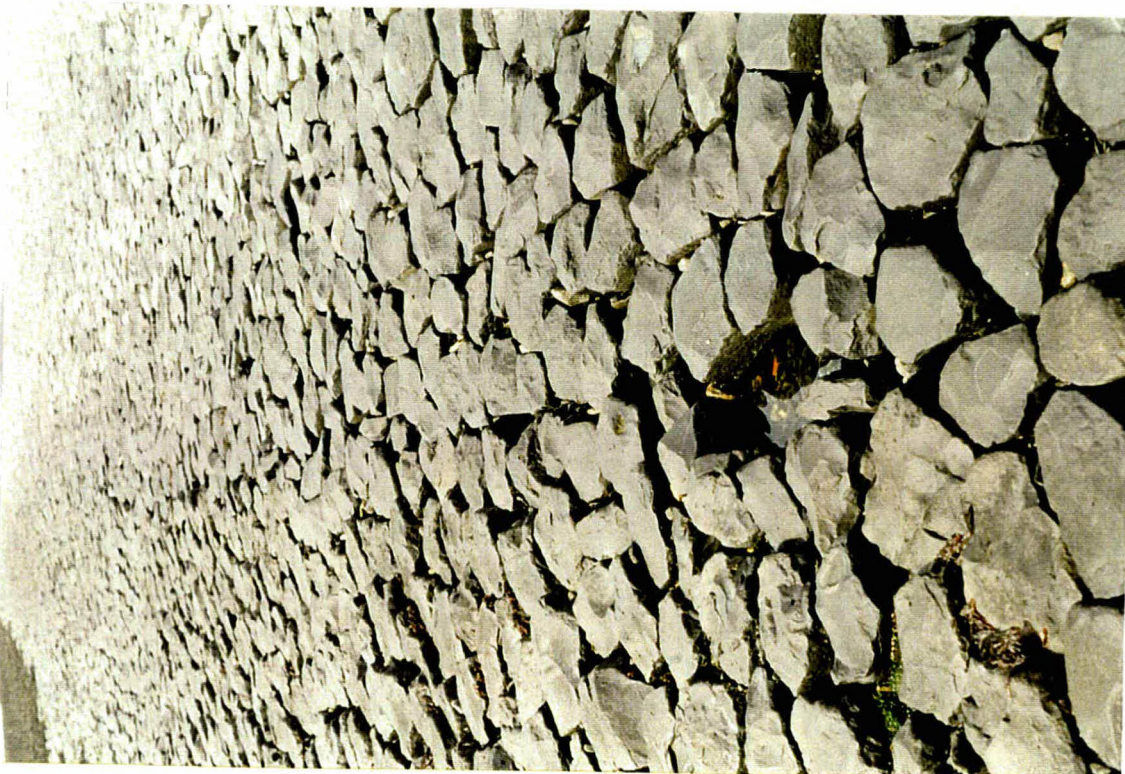
Bij km 74 is een oude overgang weggehaald (foto 4). Hier zit hier en daar veel ruimte tussen de stenen of ontbreekt zelfs een steen. De gaten zijn met grind opgevuld. Het geheel maakt een wat rommelige indruk.

Foto 4 Bij de overgang (km 74) ontbreekt hier en daar een steen.

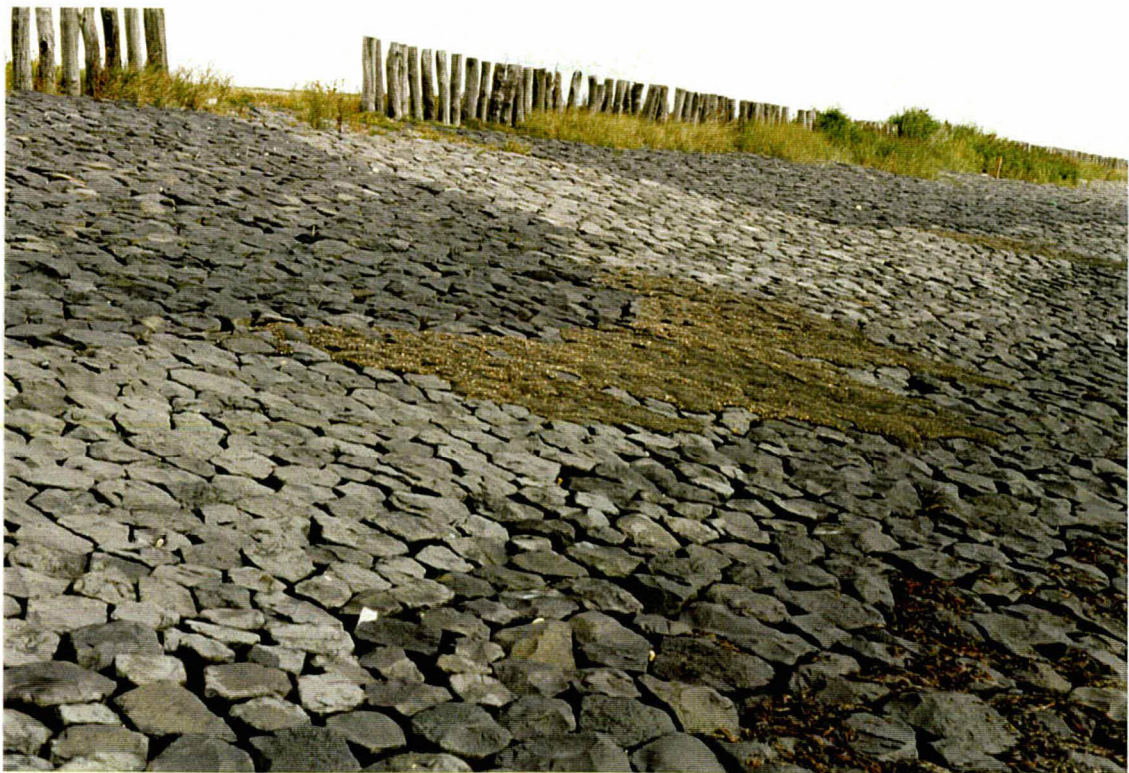
Op dit gedeelte zijn meerdere schadeplekken gerepareerd met gietasfalt (foto 5 en 6). De stenen zijn hier vrij los gezet (foto 7).

Foto 5 Reparatieplekken bij km 74,3. Let ook op de verschillen in kleur van de basalt.

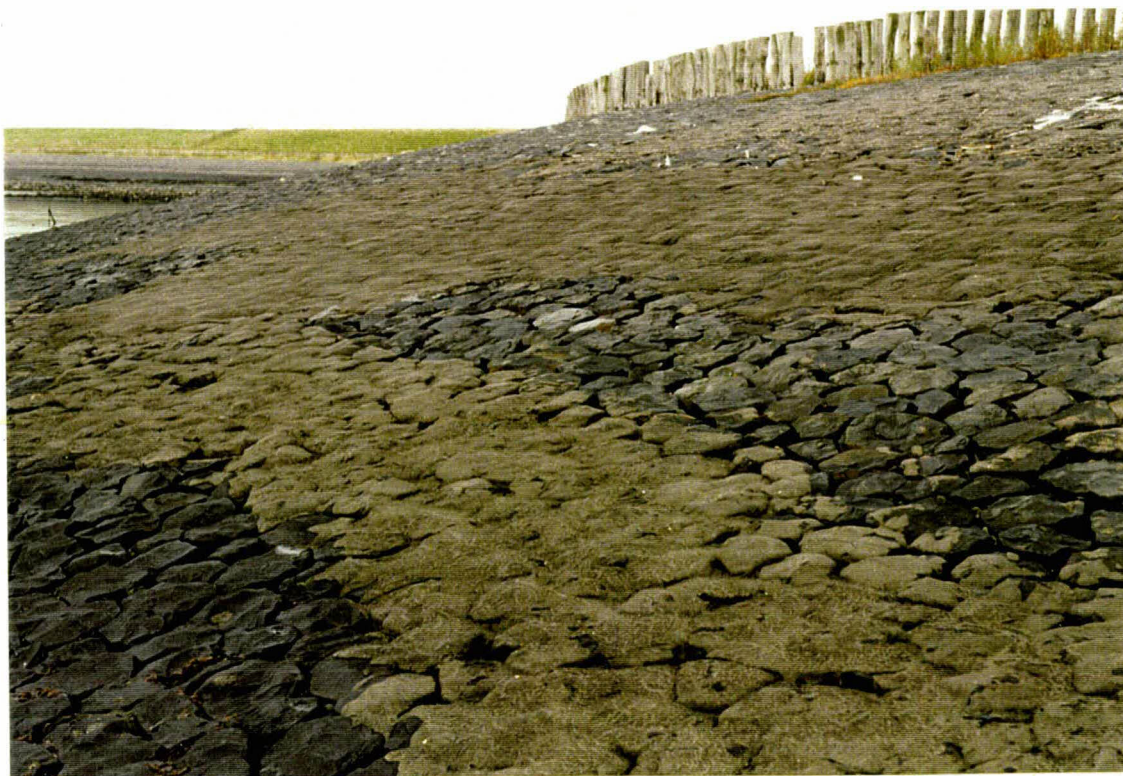
Foto 9 In de bocht bij km 74,5 zit een grote schadeplek.

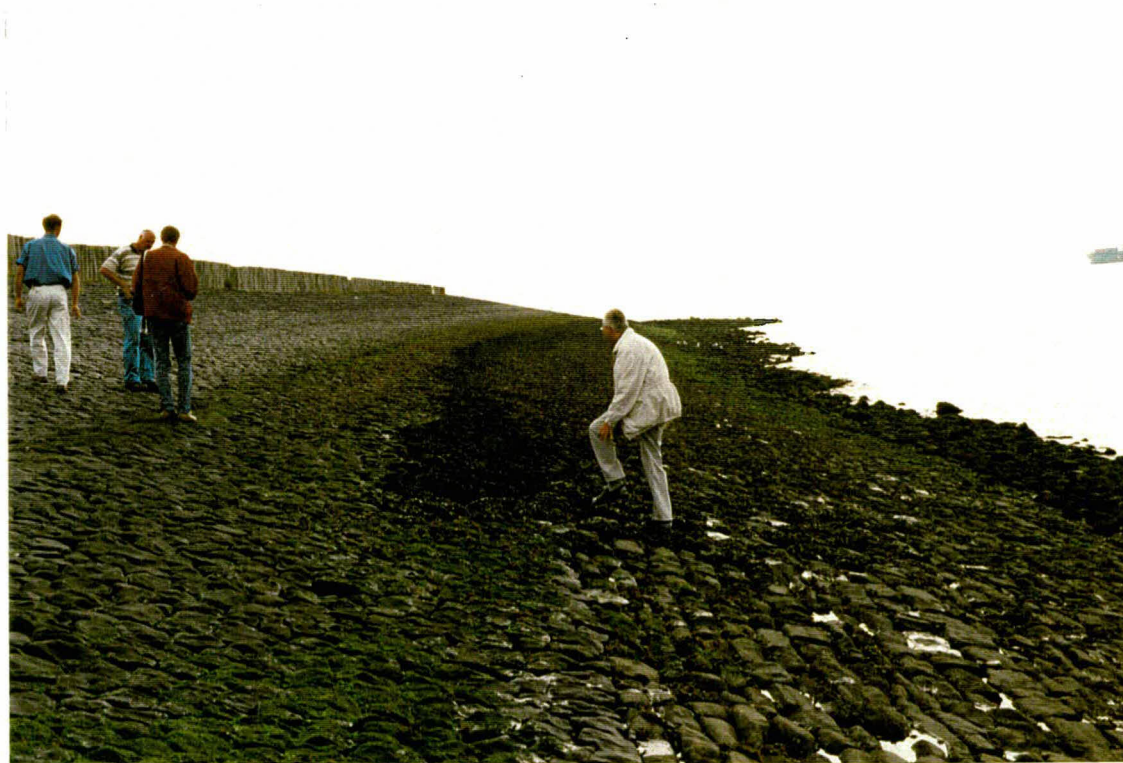
Dicht bij de oude spuisluis is onderaan een strook met doornikse steen aanwezig (foto 10). In de bocht zijn twee shadeplekken zichtbaar (foto 11). Ook verderop zijn shadeplekken gerepareerd (foto 12). Bij de oude spuisluis maakt het talud een scherpe hoek (foto 13). De stenen zijn hier een stukje voorover gekanteld.

Foto 10 Naast de spuisluis, bij km 75 is aan de onderzijde doornikse steen aanwezig.

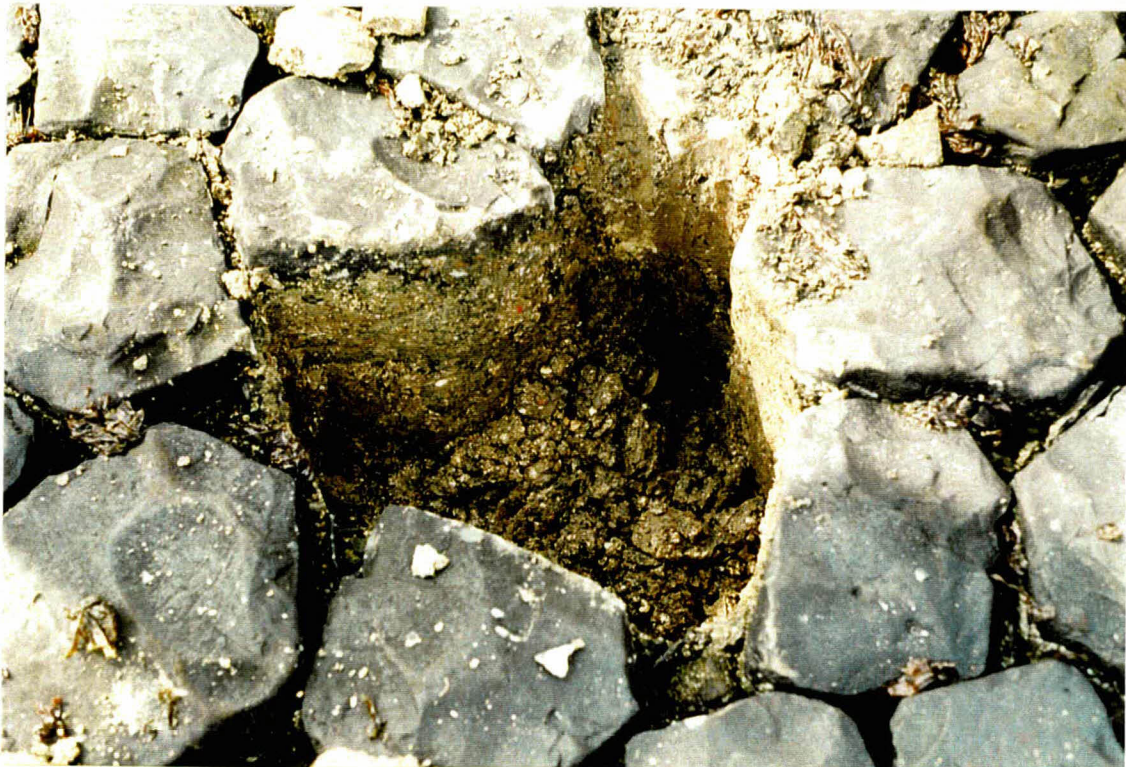
Bij km 75,4 is weer laag in de bekleding een gat gemaakt (foto 14). De steendiktes zijn 29, 30 en 32 cm. Het filter is ingezand, bestaat uit grove steenslag en is minstens 10 tot 15 cm dik.

Foto 14 Bij km 75,4 is weer een gat gemaakt. Zowel toplaag als filter zijn dichtgeslibd.

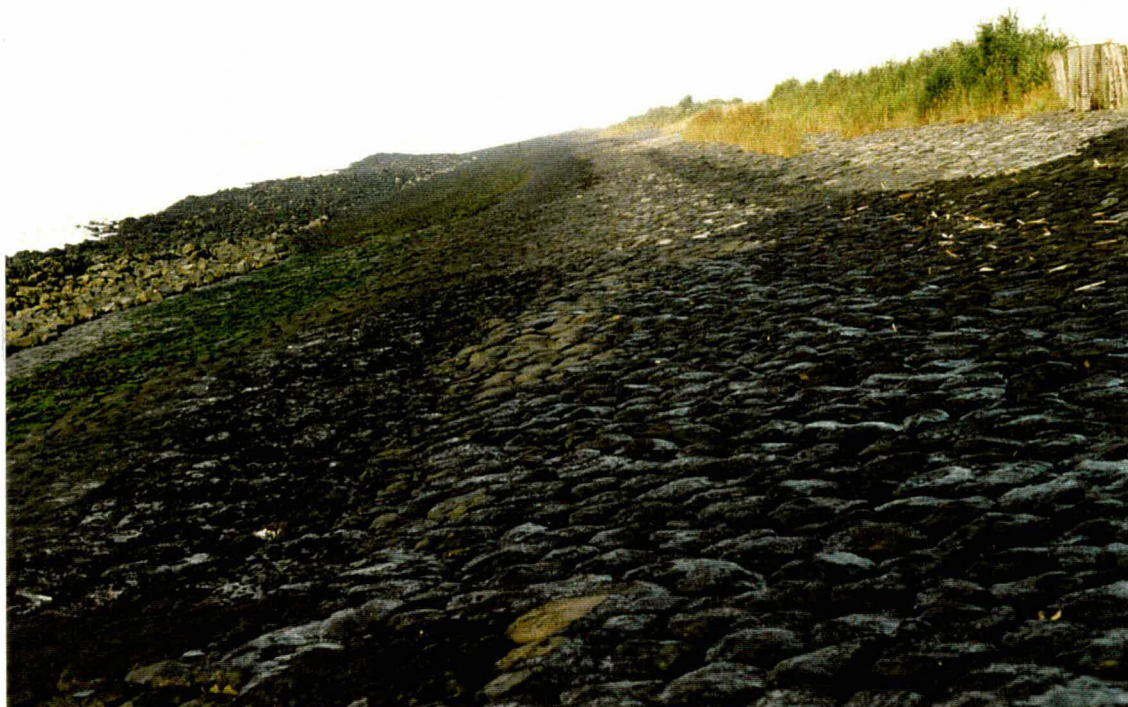
Even verderop, ongeveer bij km 75,5 bevindt zich een gepenetreerd vak. Aan het eind van dit vak is de basalt over vrijwel de gehele hoogte gepenetreerd, maar na 30 à 40 meter neemt de breedte van het gepenetreerde gedeelte af tot ongeveer 6 meter. Foto 15 geeft een overzicht van het eind van het gepenetreerde gedeelte. Het gedeelte waar de basalt over grotere hoogte is gepenetreerd is volgens de beheerder het gevolg van een shade. Aan de onderkant van het talud bevindt zich over de gehele lengte een strook niet gepenetreerde basalt. De penetratie lijkt in meerdere malen te zijn aangebracht.

Foto 15 Overzicht van het einde van het gepenetreerde vak in westelijke richting. De penetratie is hier over vrijwel de gehele hoogte aanwezig.

In het meest gunstige geval zou de smalle strook gepenetreerde asfalt dus nog kunnen voldoen. Als echter wordt aangenomen dat de meest realistische schatting van het werkelijk optredende maximale stijghoogteverschil tussen het gunstigste en het ongunstigste geval inligt, dan voldoet ook deze smalle strook niet. Gezien de beperkte oppervlakte van dit vak lijkt het niet zinvol een getijmeting uit te voeren. Het advies is om dit vak geheel af te keuren.

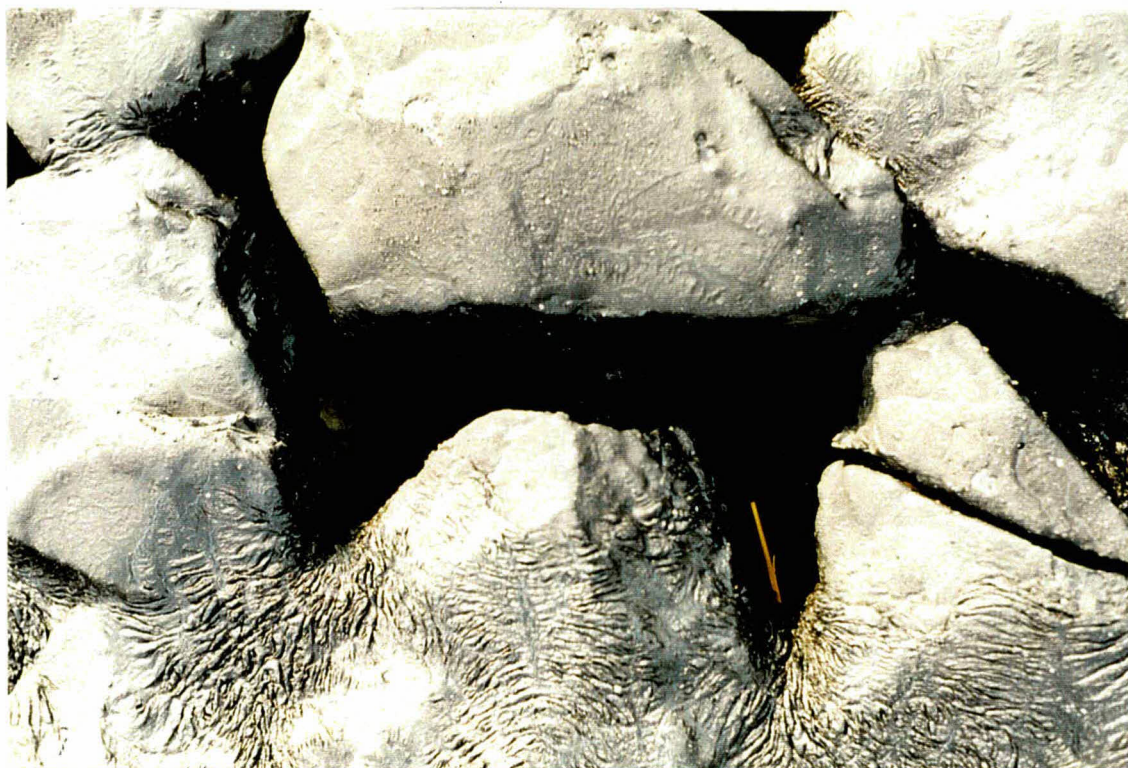
In de penetratie zitten hier en daar grote gaten, waardoor zelfs het filter te zien is (foto 16). In één gat in de penetratie is water gegoten. Een emmer water liep in enkele seconden weg.

Foto 16 Hier en daar zitten grote gaten in de penetratie. Hier is een emmer water ingegoten dat binnen enkele seconden wegstroomde.

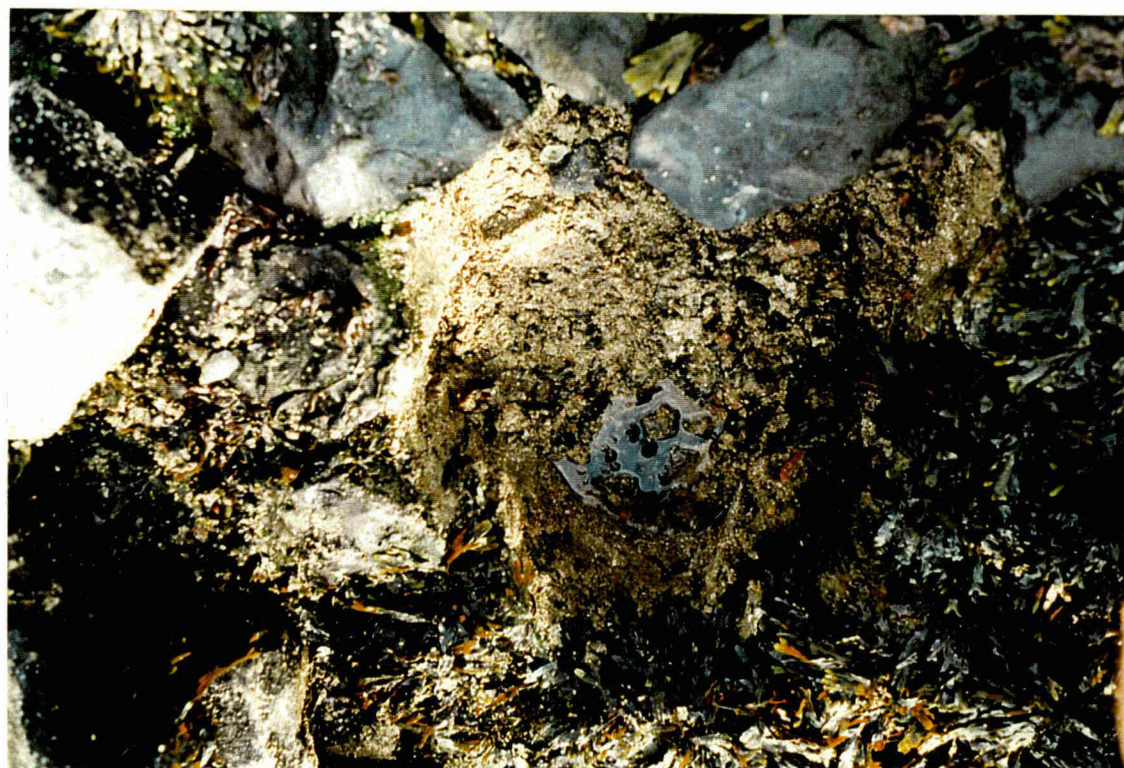
Foto 17 geeft een overzicht bij km 75,9 in oostelijke richting. Het onderste deel van het talud is overgroeid met blaaswier. Hier is weer een gat gemaakt (foto 18). Bij het gat zijn toplaagdiktes bepaald tussen 24 en 32 cm. Het gat is gemaakt net boven dit begroeide deel, maar nog wel in de zone beneden gemiddeld hoogwater, want alles is ingeslibd. In het gat staat nog water. Het filter is dik en bestaat uit grove steenslag en zand.

Foto 18 Gat bij km 75,9. Het filter en de toplaag zijn volledig dichtgeslibd, in het gat staat nog water in het filter.
