Nieuwe- Annex- Stavenissepolder "noord"  
dp 0870 – dp 0900

24 november 2008

PZDT-M-xxxxx

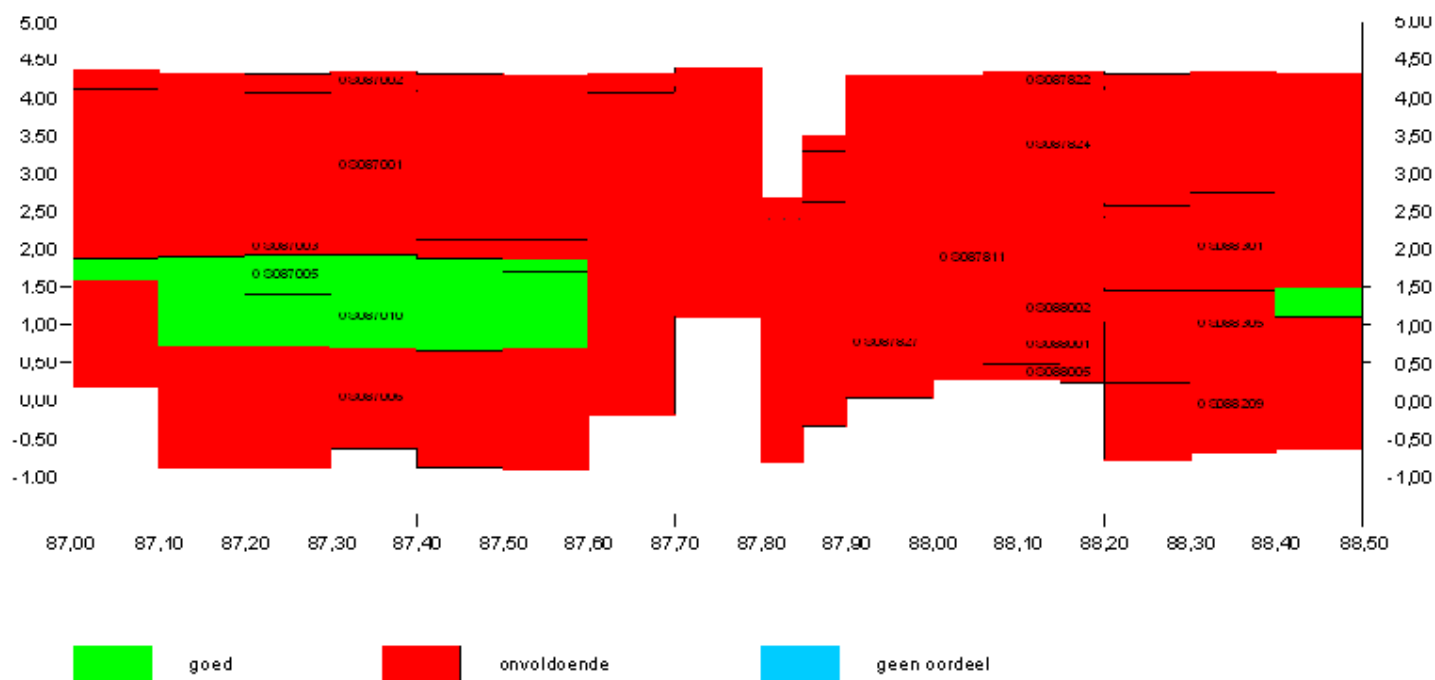
Glooiingskaart met eindscores Nieuwe- Annex- Stavenissepolder dp 0870 - dp 0885

Vlakcode	Toplaagtype	Bijzonderheden	Eindscore
OS087007, OS088804	Haringmanblokken (11,1)		ONVOLDOENDE
OS087801	Basalt (26)		GOED
OS087818	Basalt ingegoten met asfalt (26,01)		ONVOLDOENDE
OS088208, OS088304, OS088411	Doornikse (28,3)		ONVOLDOENDE
OS088403, OS088409	Petit graniet (28,4)		ONVOLDOENDE
OS088406	Vilvoordse (28,1)		ONVOLDOENDE
OS089004	Doornikse ingegoten met beton (28,32)		ONVOLDOENDE
OS087816	Breuksteen gepenetreerd met asfalt vol en zat (7)		ONVOLDOENDE
OS087001, OS087824, OS088802, OS088804, OS089002	Haringmanblokken (11,1)	Op steenslag en mijnsteen	ONVOLDOENDE
OS087002, OS087812, OS087819, OS087822, OS088701	Vlakke betonblokken (11)	Direct op klei	ONVOLDOENDE
OS087003, OS087823, OS088404, OS087008	Basalt ingegoten met gietasfalt (26,01)	Op puin en vlijlagen	ONVOLDOENDE
OS087005, OS087010, OS088303	Basalt (26)	Op puin en vlijlagen	GOED
OS087006, OS087009, OS087808, OS087815, OS087829, OS089303, OS089402	Vilvoordse (28,1)	Op puin en vlijlagen	ONVOLDOENDE

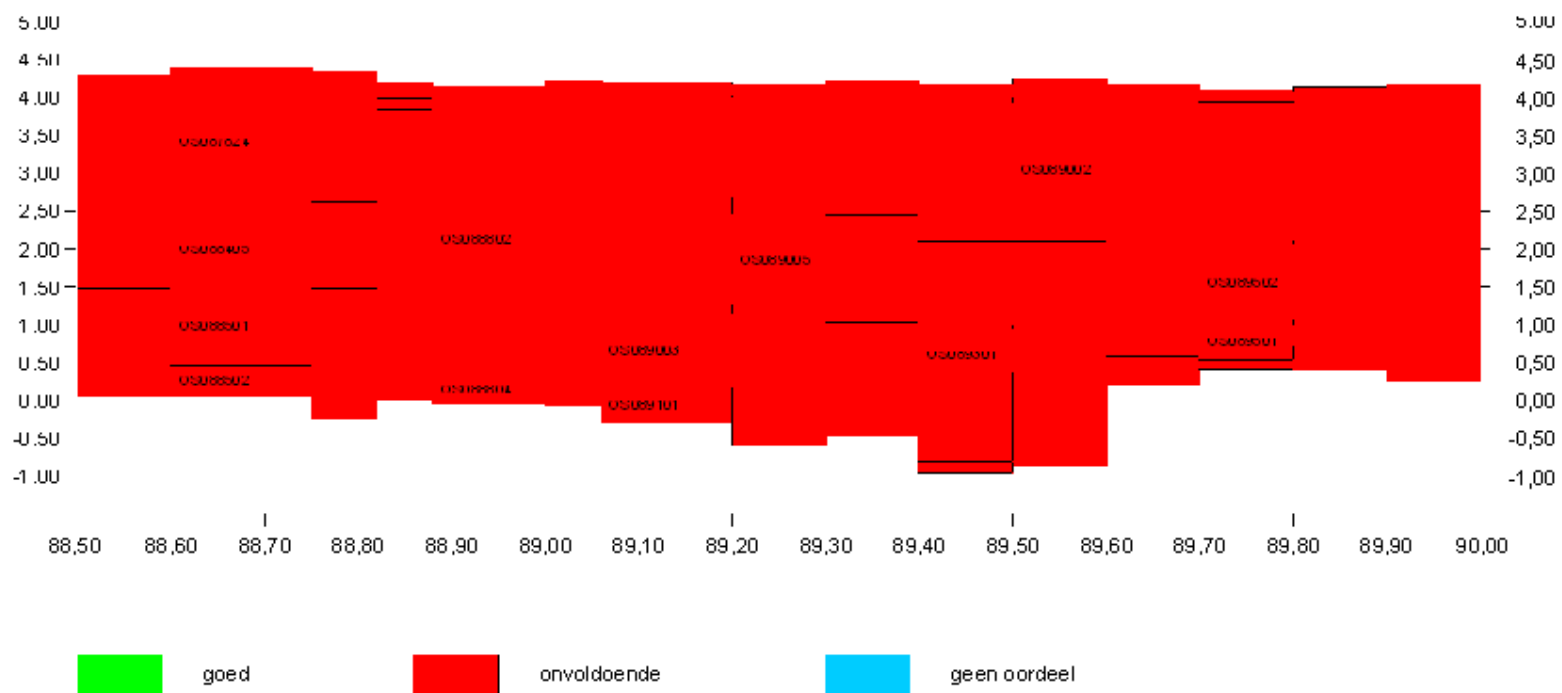
Glooiingskaart met eindscores Nieuwe- Annex- Stavenissepolder dp 0885 - dp 0900

OS087811, OS088205, OS088405, OS088801, OS088803, OS089001, OS089005, OS089403, OS089502	Basalt (26)	Op puin en vlijlagen	ONVOLDOENDE
OS087814, OS088001, OS088002, OS088101, OS088207, OS088209, OS088307, OS088402, OS089301, OS089305, OS089404, OS089503, OS088005	Doornikse (28,3)	Op puin en vlijlagen	ONVOLDOENDE
OS087827, OS087830, OS088206, OS088401, OS088501, OS088502, OS089003, OS089601, OS089501	Vilvoordse ingegoten met beton (28,12)	Op puin en vlijlagen	ONVOLDOENDE
OS088301	Petit graniet ingegoten met beton (28,42)	Op puin en vlijlagen	ONVOLDOENDE
OS088302	Petit graniet ingegoten met asfalt (28,41)	Op puin en vlijlagen	ONVOLDOENDE
OS088305, OS089102	Petit graniet (28,4)	Op puin en vlijlagen	ONVOLDOENDE
OS089101	Lessinische ingegoten met beton (28,22)	Op puin en vlijlagen	ONVOLDOENDE
