Memo

Ministerie van Verkeer en Waterstaat
Directoraat-Generaal Rijkswaterstaat
Projectbureau Zeeweringen

-dimensionering gepenetreerde overlaging Nieuwe Neuzenpolder

K-99-11-59

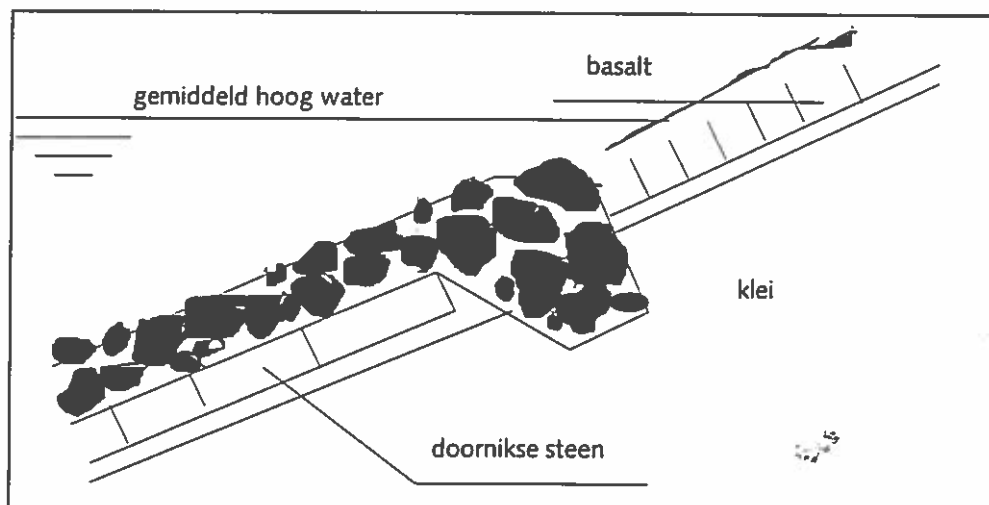
constructie:

De aanwezige bekleding van doornikse steen is onvoldoende sterk. Omdat de hogergelegen bekleding van basalt wel goed is, werd besloten de bekleding van doornikse steen te overlagen met breuksteen. Een overlaging van losgestorte breuksteen is voor de beheerder niet aanvaardbaar in verband met de vrij forse benodigde sortering. Daarom is besloten om een overlaging van gepenetreerde breuksteen toe te passen.

Bij controle van de laagdikte van de overlaging bleek dat bij de dimensionering geen rekening is gehouden met mogelijke overdrukken in het filter onder de doornikse steen. De vraag is in hoeverre dit terecht is en welke maatregelen eventueel kunnen worden getroffen om wateroverdrukken in bedoeld filter te voorkomen.

belasting door eventuele overdrukken vindt dagelijks plaats. Dit heeft echter niet tot schade aan de bekleding geleid. Hieruit blijkt dat de verhoudingen van doorlatendheden niet tot schade leidt. Hoogstwaarschijnlijk zal de bekleding met overlaging eveneens niet gevoelig zijn voor wateroverdrukken. Voor de zekerheid wordt geadviseerd om aan de bovenzijde van de overlaging een waterdichte constructie aan te brengen die tot in de kleilaag wordt voortgezet.

Daarnaast kan een getijmeting worden uitgevoerd waaruit blijkt of de aanwezige doorlatendheden al dan niet tot opbarsten van de gepenetreerde breuksteen kan leiden.
