Polder/Dijkvak

Eerste en Tweede (deels) Bathpolder  
dp 1195 – dp 1227<sup>50</sup> (dp 1235)

PZDT-M-06293

DEFINITIEF

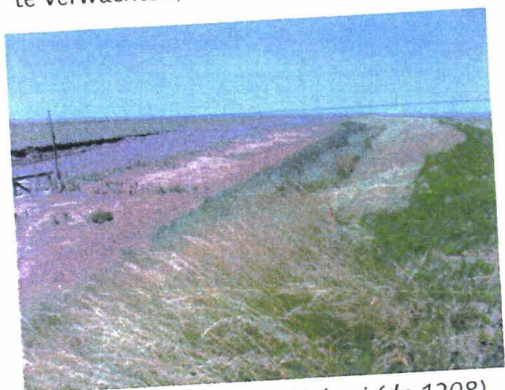
Figuur 5: Haven Rattekaai (dp 1208)

De havendam van de voormalige Haven Rattekaai wordt niet meegenomen in het Project Zeeweringen en is een Rijksmonument, de nieuwe glooiing gaat hier achterlangs. De complete havendam scoort onvoldoende op basis van het veldbezoek.

De Haven Rattekaai bij dp 1208 is een Rijksmonument en dient compleet gespaard te worden.

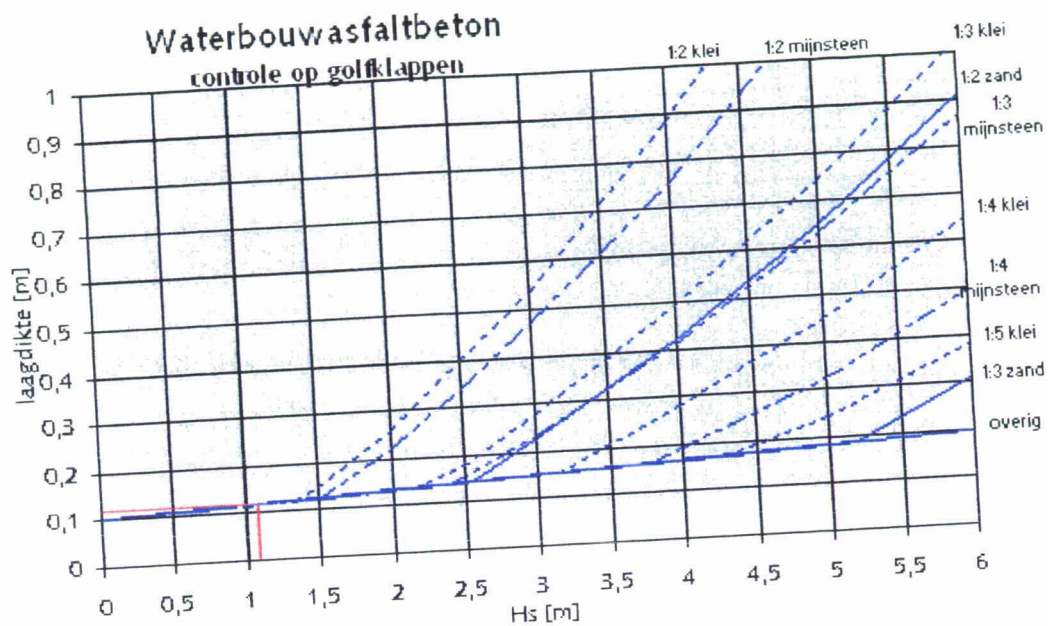
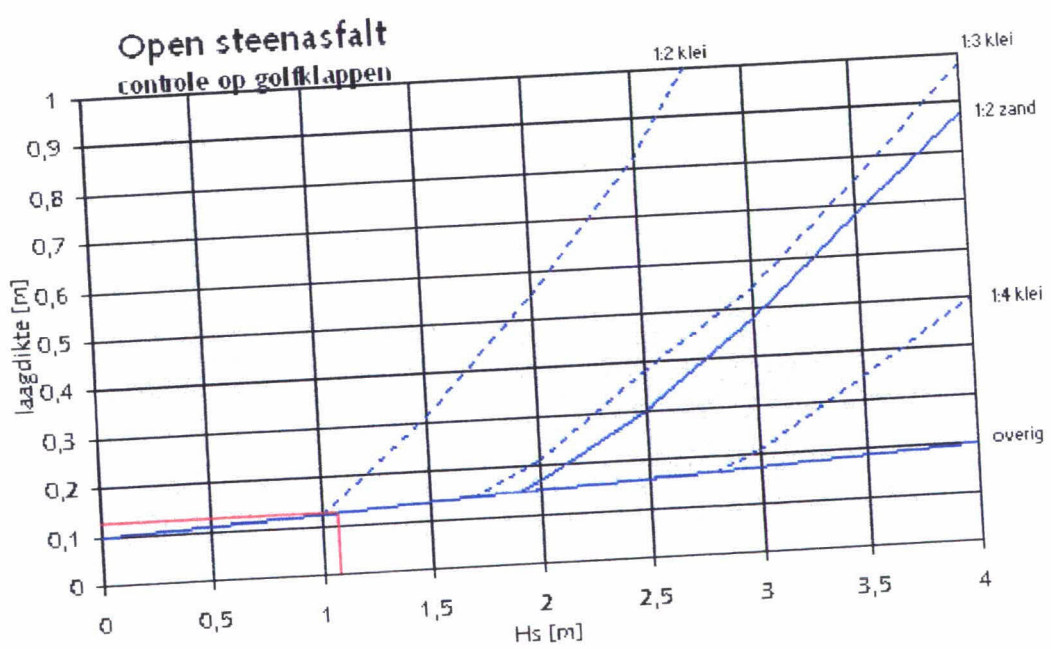
Vlakcode: OS119601  
 - Bekledingstype Fixstone (5,1) op geotextiel en mijnsteen

Score: **GOED** (score afschuiving goed)  
 Dikte aanwezig varieert van 13 tot 20 cm, gemiddelde dikte 17,4 cm (zie bijlage 6)  
 Dikte benodigd 12 cm, zie bovenstaande figuur  
 Bij toets als open steenasfalt op klei (ongunstiger) dan benodigde dikte 13 cm, zie onderstaande figuur

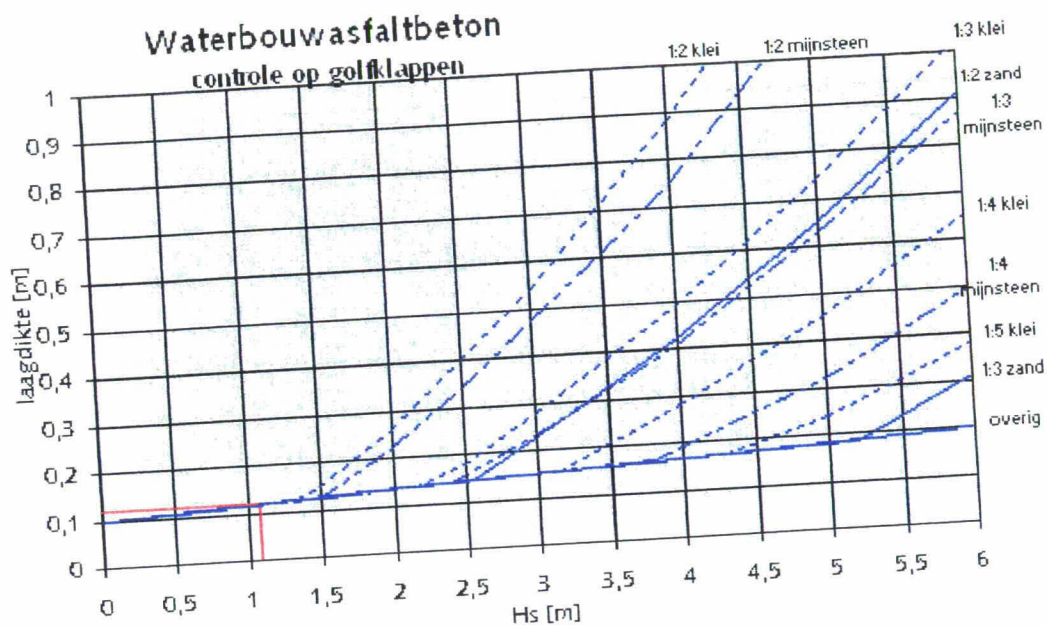
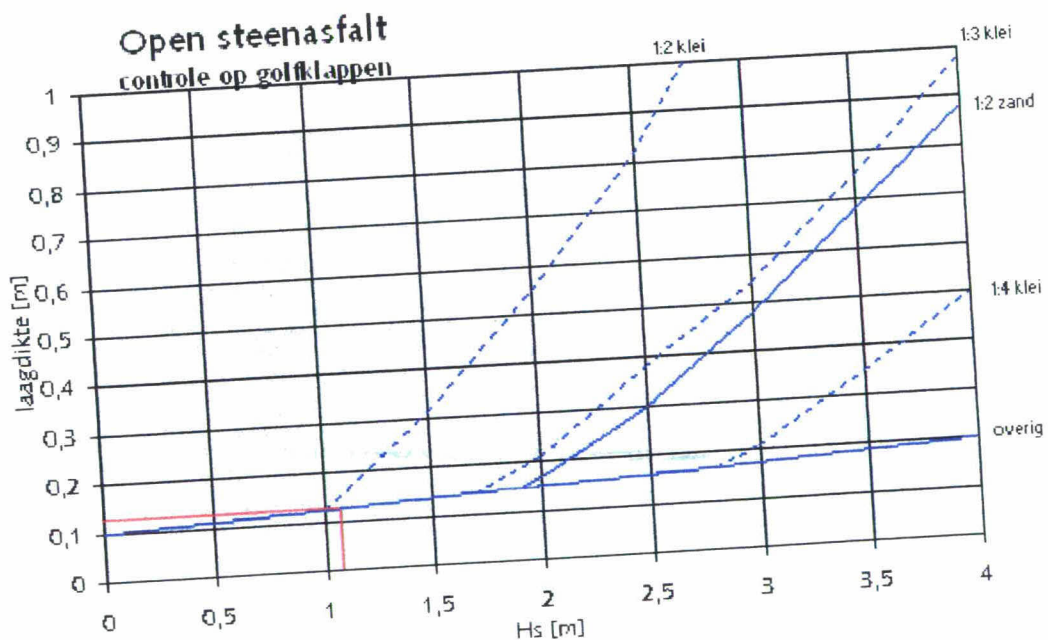
Vlakcode: OS119602  
 - Bekledingstype Fixstone (5,1) op geotextiel en mijnsteen

Score: **GOED** (score afschuiving niet van toepassing, ligt deels op berm)  
 Dikte aanwezig varieert van 13 tot 20 cm, gemiddelde dikte 17,4 cm (zie bijlage 6, vlak gelijk aan OS119601)  
 Dikte benodigd 12 cm, zie bovenstaande figuur  
 Bij toets als open steenasfalt op klei (ongunstiger) dan benodigde dikte 13 cm, zie onderstaande figuur
