011854 2007 PZDT-M-07104

Controle/vrijgave toetsing Hoedekenskerke restant

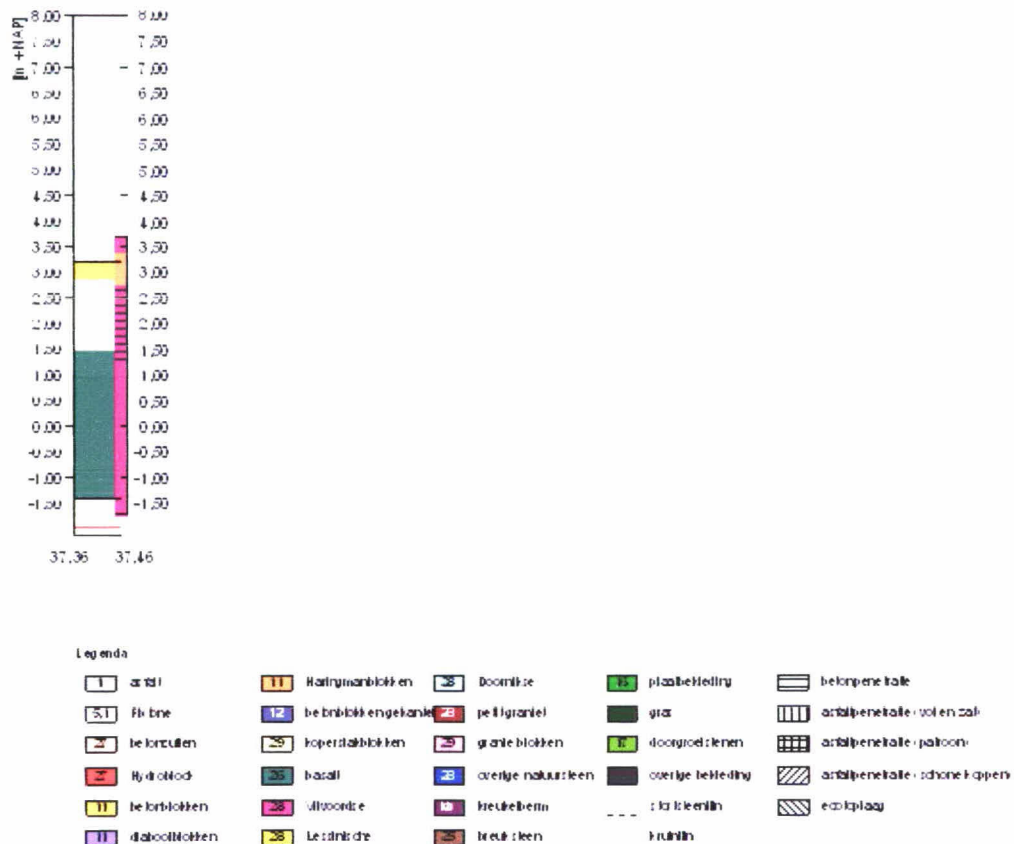
Figuur 2: Bekleding Hoedekenskerke restant dp 0373<sup>62</sup> – dp 0374<sup>42</sup>

De bekleding bestaat uit klinkerverharding op het plateau met daaronder zand. Op het plateau is een paviljoen aanwezig, "De Veersteiger". Daarnaast staat er de oude wachtruimte van de voormalige veerdienst. Voor het plateau liggen een basaltglooiing in slechte staat en een damwandconstructie in slechte staat. Het plateau ligt er laag ten opzichte van de berm en onderhoudswegen van de nieuwe constructie er omheen.

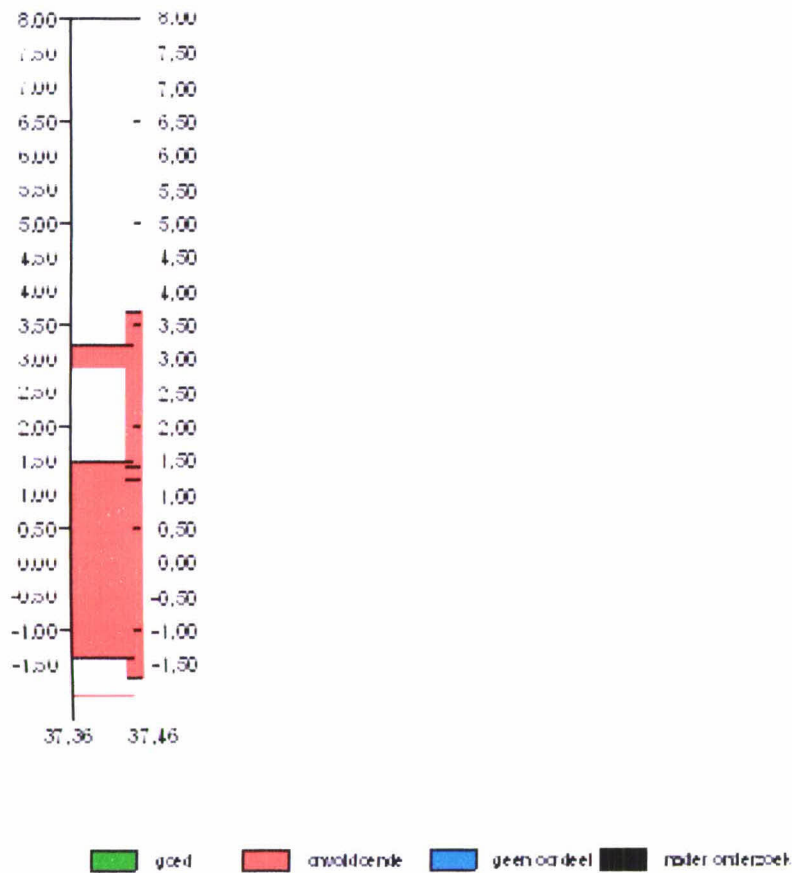
Glooiingskaart met eindscores Hoedekenskerke restant

Vlakcode: WS37304  
- Bekledingstype klinkers (32)  
Score: **ONVOLDOENDE** (score afschuiving goed)

Vlakcode: WS37205  
- Bekledingstype basalt (26) op puin en vlijlagen  
Score: **ONVOLDOENDE** (score afschuiving goed)

Vlakcode: WS37305  
- Bekledingstype vlakke betonblokken (11) direct op klei  
Score: **ONVOLDOENDE** (score afschuiving goed)

Vlakcode: WS37401, WS37406  
- Bekledingstype Vilvoordse (28,1) op puin en vlijlagen  
Score: **ONVOLDOENDE** (score afschuiving goed)

Vlakcode: WS37402  
- Bekledingstype Haringmanblokken (11,1) direct op klei  
Score: **ONVOLDOENDE** (score afschuiving goed)

Vlakcode: WS37403, WS37405  
- Bekledingstype Vilvoordse ingegoten met beton (28,12) op puin en vlijlagen  
Score: **ONVOLDOENDE** (score afschuiving goed)

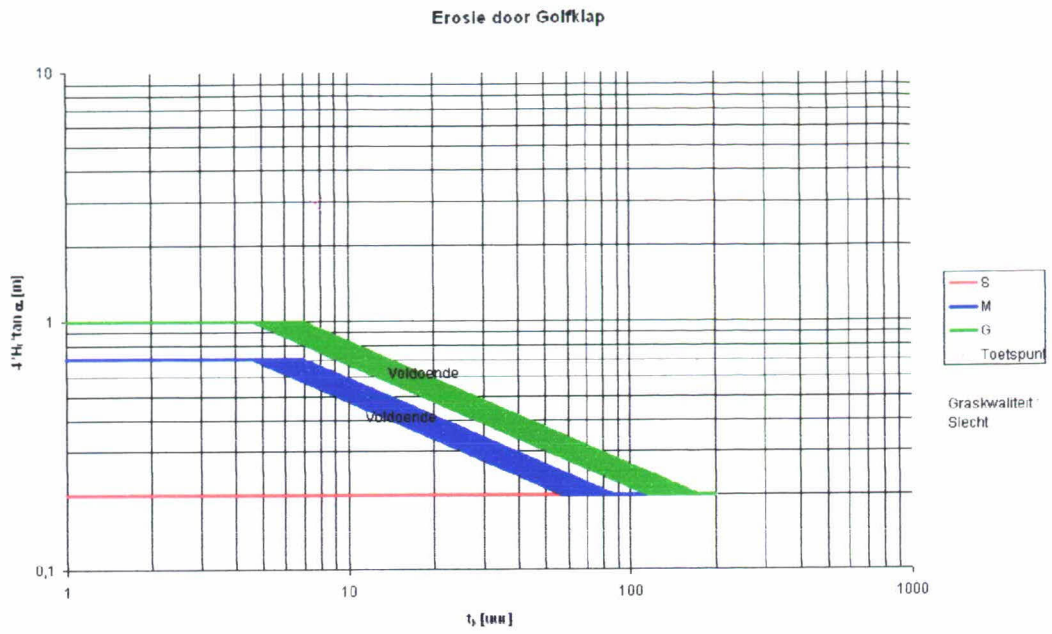
Erosie golfklap zone B

De grasbekleding vanaf plateau tot NAP +6.40 m (zone B) en van NAP +6.40 m tot de kruin op NAP +7.89 m (zone C) scoort **ONVOLDOENDE**, zie bijlage 7.
