Polder/Dijkvak
Walsoorden (haven)
km 17,77 – 18,49

Datum
13 oktober 2008

DEFINITIEF

Kenmerk
PZDT-M-08346

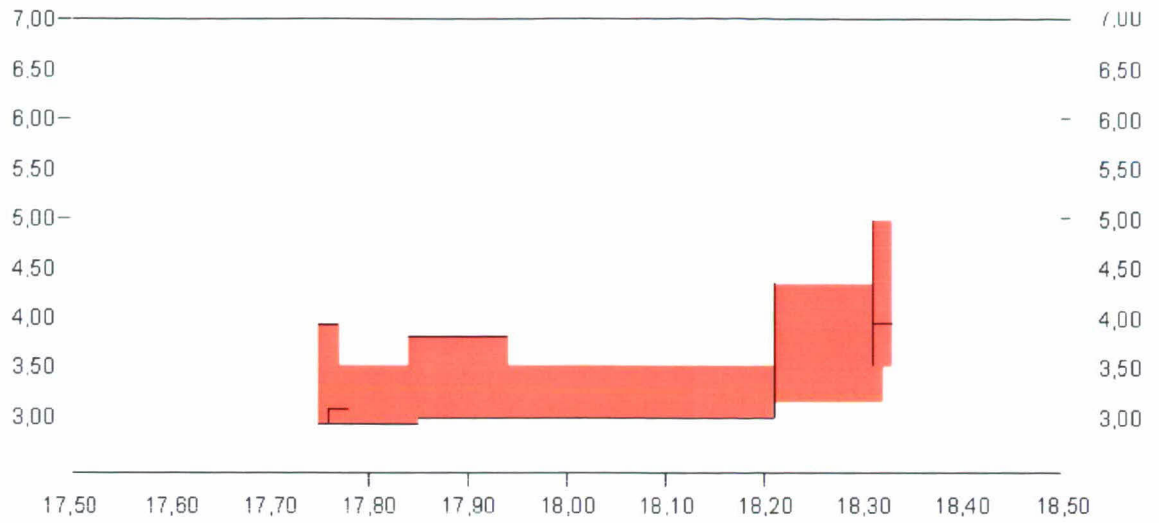
Vlakcode	Toplaagtype	Bijzonderheden	Eindscore
dwarsprofiel 238 / 238,5 / 239 / 241	Klinkers (32)	Getoetst als vlakke betonblokken (11) op grind	ONVOLDOENDE
dwarsprofiel 241,5 / 242 / 243	Kinderkopjes	Getoetst als vlakke betonblokken (11) op grind	ONVOLDOENDE
dwarsprofiel 241,5 / 242 / 243 / 243,5	Vlakke betonblokken (11)	Direct op klei	ONVOLDOENDE
dwarsprofiel 243,5	Vilvoordse (28,1)	Direct op klei	ONVOLDOENDE
dwarsprofiel 238 - 243	Gras	In golfklapzone	ONVOLDOENDE
