Polder/Dijkvak
Nieuwe- Annex- Stavenissepolder "noord"
dp 0870 – dp 0900

24 november 2008

PZDT-M-xxxxx

DEFINITIEF

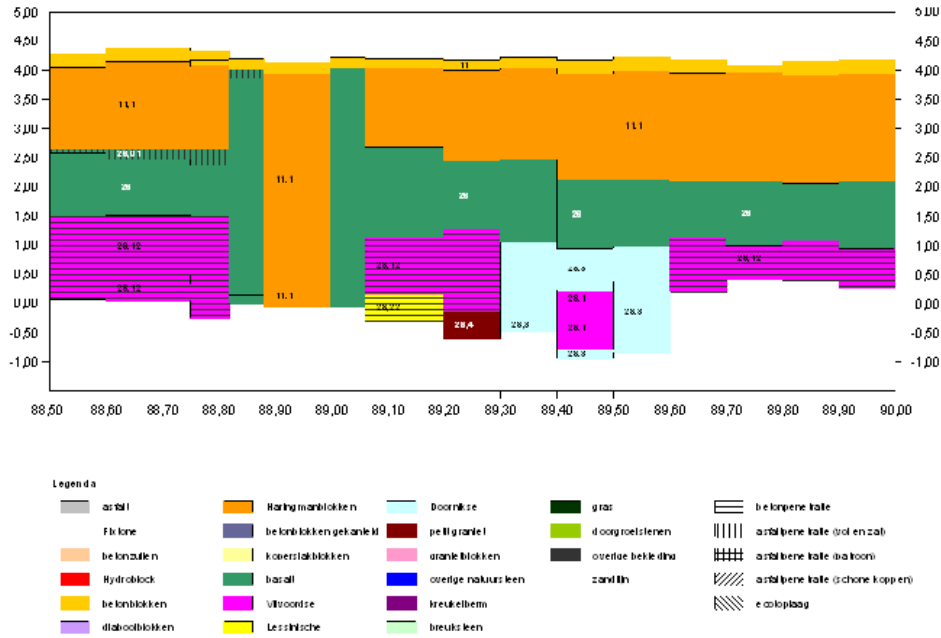
Figuur 4: Bekleding Nieuwe- Annex- Stavenissepolder dp 0885 – dp 0900

- Vlakcode: OS087007
 - Bekledingstype Haringmanblokken (11,1)
 Score: **ONVOLDOENDE**
 Condities gelijk aan vlak OS087001
- Vlakcode: OS087801
 - Bekledingstype basalt (26)
 Score: **GOED**
 Condities gelijk aan vlak OS087005 en OS087010
- Vlakcode: OS087818
 - Bekledingstype basalt ingegoten met asfalt (26,01)
 Score: **ONVOLDOENDE**
 Condities gelijk aan vlak OS087811
- Vlakcode: OS088208
 - Bekledingstype Doornikse (28,3)
 Score: **ONVOLDOENDE**
 Condities gelijk aan vlak OS088209

Vlakcode: OS088304
 - Bekledingstype Doornikse (28,3)
 Score: **ONVOLDOENDE**
 Condities gelijk aan vlak OS088307

Vlakcode: OS088403, OS088409
 - Bekledingstype petit graniet (28,4)
 Score: **ONVOLDOENDE**
 Condities gelijk aan vlak OS088301

Vlakcode: OS088411
 - Bekledingstype Doornikse (28,3)
 Score: **ONVOLDOENDE**
 Condities gelijk aan vlak OS088502

Vlakcode: OS088406
 - Bekledingstype Vilvoordse (28,1)
 Score: **ONVOLDOENDE**
 Condities gelijk aan vlak OS088301

Vlakcode: OS088804
 - Bekledingstype Haringmanblokken (11,1)
 Score: **ONVOLDOENDE**
 Condities gelijk aan vlak OS088802

Vlakcode: OS089004
 - Bekledingstype Doornikse ingegoten met beton (28,32)
 Score: **ONVOLDOENDE**
 Condities gelijk aan vlak OS089101

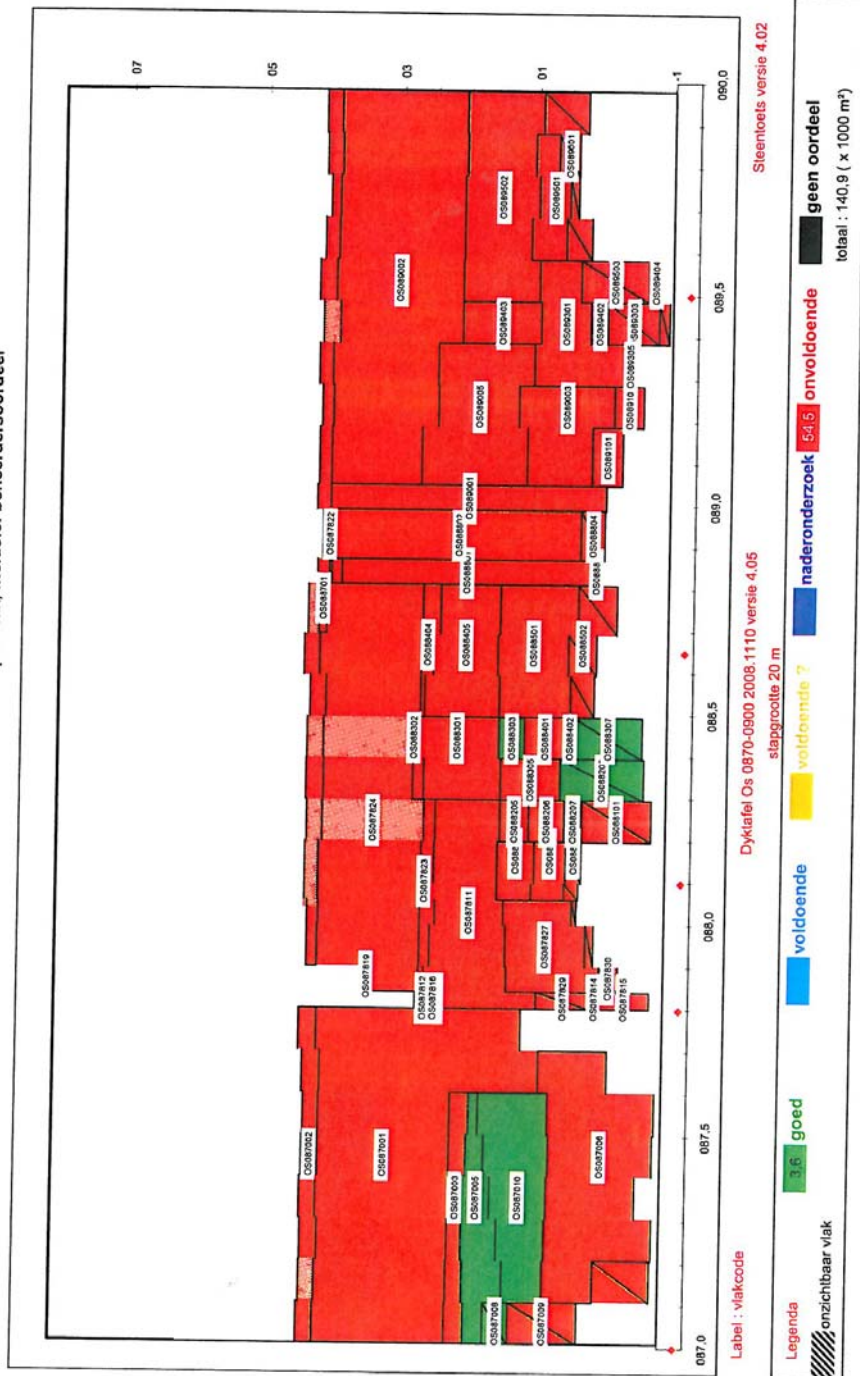
Eindoordeel toetsing bekleding; vooraanzicht
op basis van : één oordeel per vlak, inclusief beheedersoordeel

Vlakcode	Toplaagtype	Bijzonderheden	Eindscore
OS087007, OS088804	Haringmanblokken (11,1)		ONVOLDOENDE
OS087801	Basalt (26)		GOED
OS087818	Basalt ingegoten met asfalt (26,01)		ONVOLDOENDE
OS088208, OS088304, OS088411	Doornikse (28,3)		ONVOLDOENDE
OS088403, OS088409	Petit graniet (28,4)		ONVOLDOENDE
OS088406	Vilvoordse (28,1)		ONVOLDOENDE
OS089004	Doornikse ingegoten met beton (28,32)		ONVOLDOENDE
OS087816	Breuksteen gepenetreerd met asfalt vol en zat (7)		ONVOLDOENDE
OS087001, OS087824, OS088802, OS088804, OS089002	Haringmanblokken (11,1)	Op steenslag en mijnsteen	ONVOLDOENDE
OS087002, OS087812, OS087819, OS087822, OS088701	Vlakke betonblokken (11)	Direct op klei	ONVOLDOENDE
OS087003, OS087823, OS088404, OS087008	Basalt ingegoten met gietasfalt (26,01)	Op puin en vlijlagen	ONVOLDOENDE
OS087005, OS087010, OS088303	Basalt (26)	Op puin en vlijlagen	GOED
OS087006, OS087009, OS087808, OS087815, OS087829, OS089303, OS089402	Vilvoordse (28,1)	Op puin en vlijlagen	ONVOLDOENDE

OS087811, OS088205, OS088405, OS088801, OS088803, OS089001, OS089005, OS089403, OS089502	Basalt (26)	Op puin en vlijlagen	ONVOLDOENDE
OS087814, OS088001, OS088002, OS088101, OS088207, OS088209, OS088307, OS088402, OS089301, OS089305, OS089404, OS089503, OS088005	Doornikse (28,3)	Op puin en vlijlagen	ONVOLDOENDE
OS087827, OS087830, OS088206, OS088401, OS088501, OS088502, OS089003, OS089601, OS089501	Vilvoordse ingegoten met beton (28,12)	Op puin en vlijlagen	ONVOLDOENDE
OS088301	Petit graniet ingegoten met beton (28,42)	Op puin en vlijlagen	ONVOLDOENDE
OS088302	Petit graniet ingegoten met asfalt (28,41)	Op puin en vlijlagen	ONVOLDOENDE
OS088305, OS089102	Petit graniet (28,4)	Op puin en vlijlagen	ONVOLDOENDE
OS089101	Lessinische ingegoten met beton (28,22)	Op puin en vlijlagen	ONVOLDOENDE
