Onderwerp:  
Ecologische eindcontrole dijkwerkzaamheden  
Oudepolder

's Hertogenbosch,  
10 oktober 2013

Projectnummer:  
B02043.000133.0300

Kenmerk Projectbureau Zeeweringen:  
PZDB-M-13320

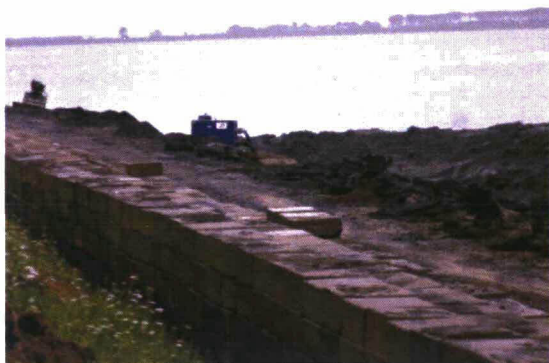
Aan de westzijde van het dijktraject, ongeveer ter hoogte van dp 661, is een pomp neergezet om de werkstrook leeg te pompen, daarmee wordt het zeegras gespaard. [REDACTED] (betrokken bij de verplantingen van zeegras in de Krabbenkreek) heeft echter geconstateerd op 27 augustus dat als gevolg van het pompen, het zeegras toch onder een laag slib kwam te liggen. Dit kwam doordat de lozingsbuis was losgeslagen door de stroming. De aannemer heeft het lozen van water op 29 augustus gestaakt. Het water werd vervolgens in de bestaande gleuf afgevoerd naar het zuidoosten. Op 1 september is (door [REDACTED]) echter

geconstateerd dat alsnog geloosd is op het voorland en dat hierdoor meer slib op het zeegras was terecht gekomen. De aannemer gaf echter aan dat de pomp sinds 29 augustus niet meer heeft gedraaid, dit in tegenstelling tot wat [REDACTED] op 1 september zag. Uitvoering heeft aangegeven dat op 1 september de pomp door vandalen is aangezet. In het weekend vonden namelijk geen dijkwerkzaamheden plaats. Om verder vandalisme te voorkomen, is de pomp 4 september verwijderd.

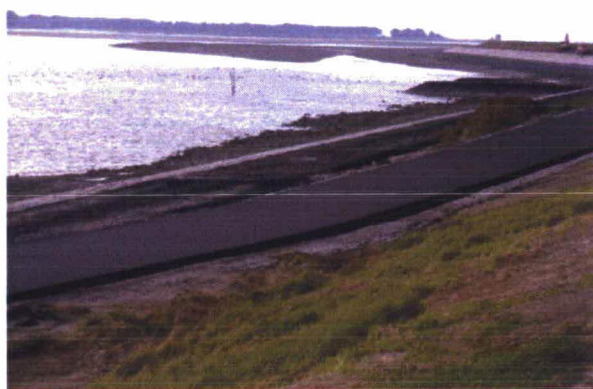
De onderhoudsstrook is nog niet effectief ongeschikt gemaakt omdat werkzaamheden nog niet afgerond zijn. Bij dijkpaal 683 is echter reeds de overgang van het fietspad gerealiseerd. De rest van het onderhoudpad is reeds uitgevoerd met niet aangewalst open steenasfalt.

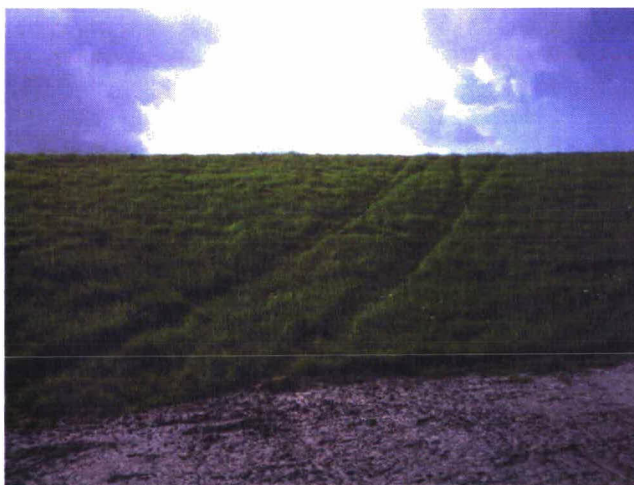
Tijdens het laatste veldbezoek is echter wel geconstateerd dat rond dp 669 en 667 aan de binnenzijde van de dijk is gereden. Dit is niet toegestaan omdat het hier de groeiplaats van beschermde planten betreft.

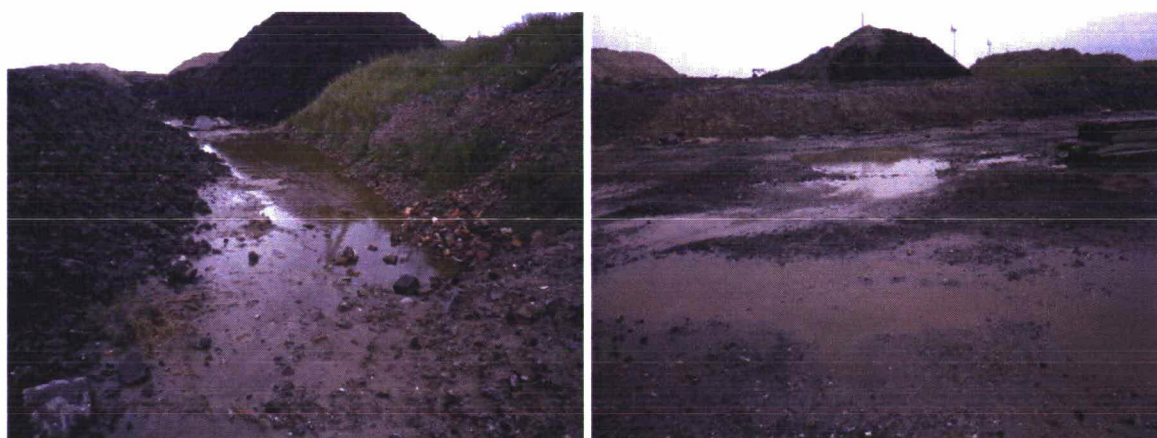
Langs de dijk zelf waren tijdens de eerder uitgevoerde veldbezoeken geen plassen waargenomen tijdens de werkzaamheden. Het depot is toen ook gecontroleerd. Het was duidelijk dat hier maatregelen zijn genomen om het depot te ontwateren. Deze inspanning heeft vruchten afgeworpen en het was duidelijk dat het depot op verschillende plaatsen ontwaterd was. Zelfs na een regenachtige dag, was er vrijwel geen water op het depot aanwezig. Toch was nog wel water aangetroffen op delen van het depot. Water op het depot bleef een aandachtspunt.
