Directoraat-Generaal Rijkswaterstaat

Projectbureau Zeeweringen

Advies vervormingen talud Yerseke (dp 1382-1385)

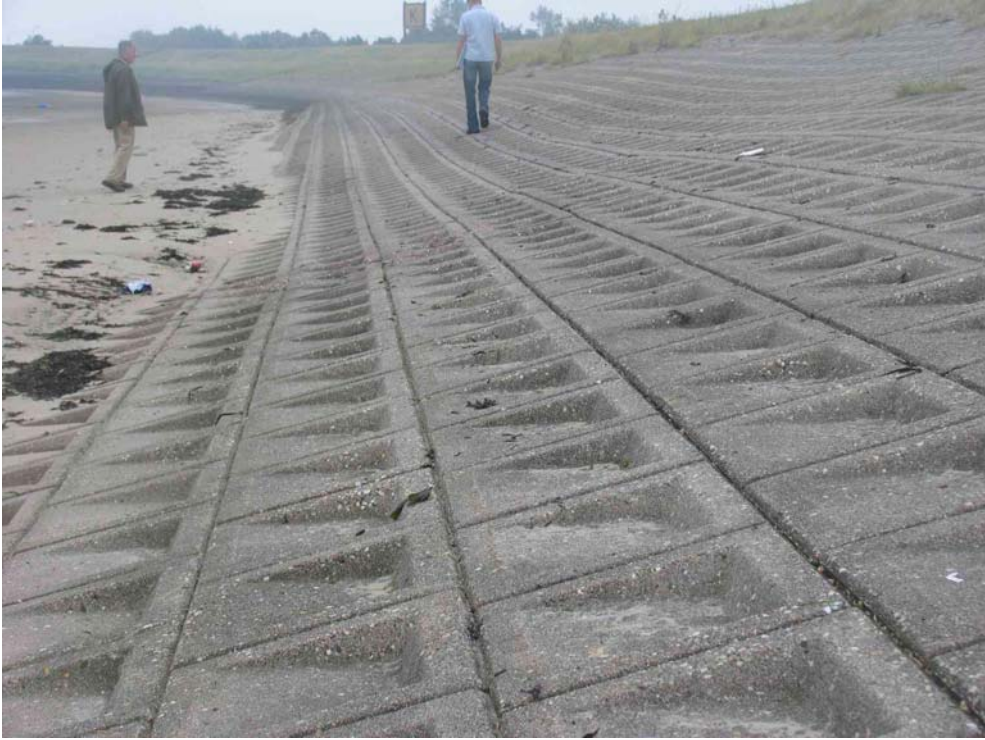
Dp 1378 - 1385

De belangrijkste verzakkingen liggen ter hoogte van dijkpaal 1382 +85 m (I) en 1384 +85 m (II). De verzakkingen zijn goed zichtbaar omdat ze plaatselijk zijn en over de hele hoogte van de bekleding doorlopen. In september 2006 is de hoogteligging van 5 raaien langs de dijk ingemeten. 3 Raaien lagen op het buitenbeloop, 1 op de kruin en in 1 op het binnentalud.
