Rijkswaterstaat Zeeland
Projectbureau Zeeweringen

Datum 30 maart 2009
Onderwerp ZLD-6107, einde onderhoudstermijn

BIJLAGE 1 - OVERZICHT RESTPUNTEN / GEBREKEN

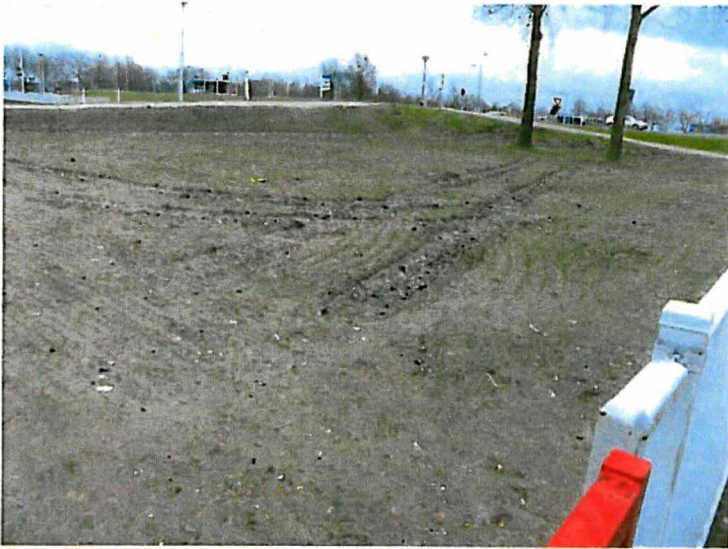
5. Ter plaatse van de verborgen glooiing bij de Middenhavendam staan nog steeds sporen in het grondwerk en steken stalen en kunststof (bind)banden uit het grondwerk.

Sporen grondwerk middensluis

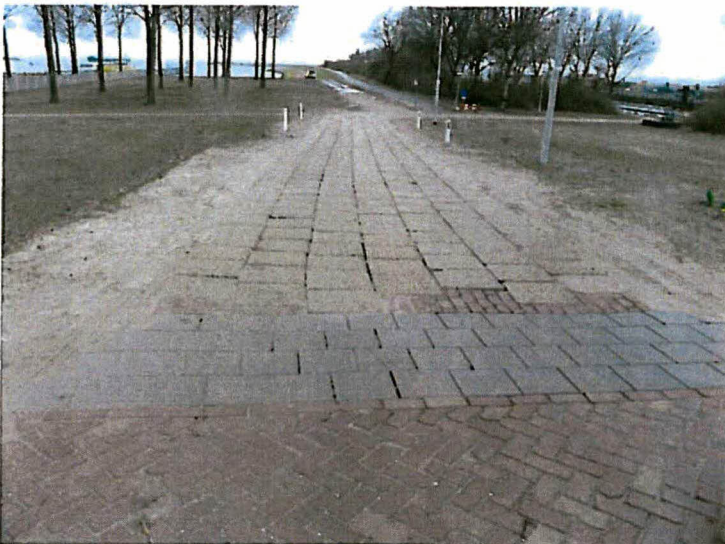
6. Het pad van betonblokken ter plaatse van de aangebrachte verborgen glooiing bij de middenhavendam vertoont kieren, dit levert gevaar op voor fietsers van en naar verkeerspost, vooral in het donker.

Kierende verharding van betonblokken

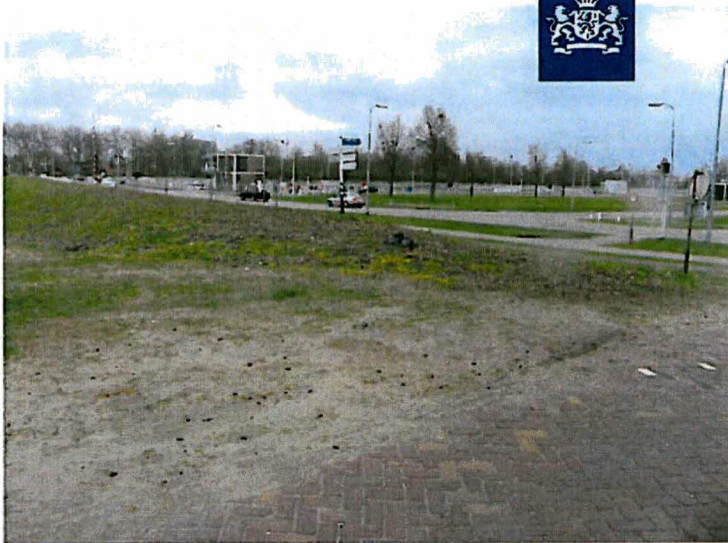
1. De houten damwand ter plaatse van de verborgen glooiing bij de Oosthavendam steekt boven de glooiing uit.
2. Op meerdere locaties binnen het werk is restafval en losse steen blijven liggen, vooral ter plaatse van locaties waar depots zijn ingericht. Rondom de middensluis liggen nog hopen steen en een betonblok in het grondwerk Zie ook bijgevoegde foto's.

Steenresten in het grondwerk

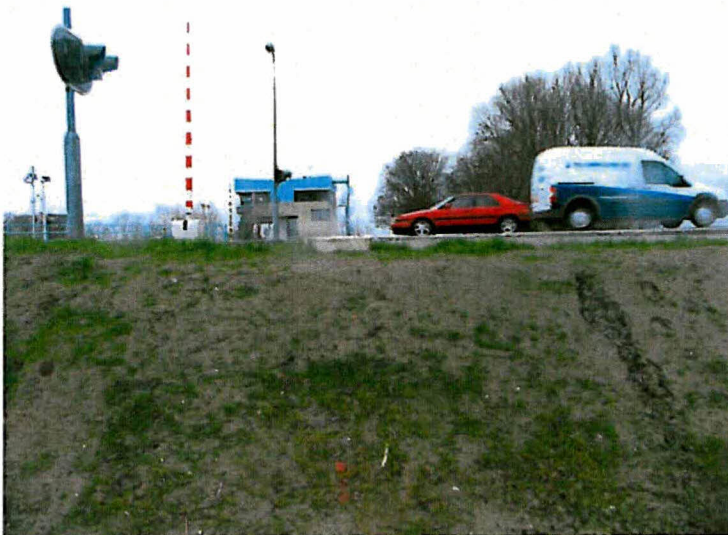
Achtergebleven betonblok

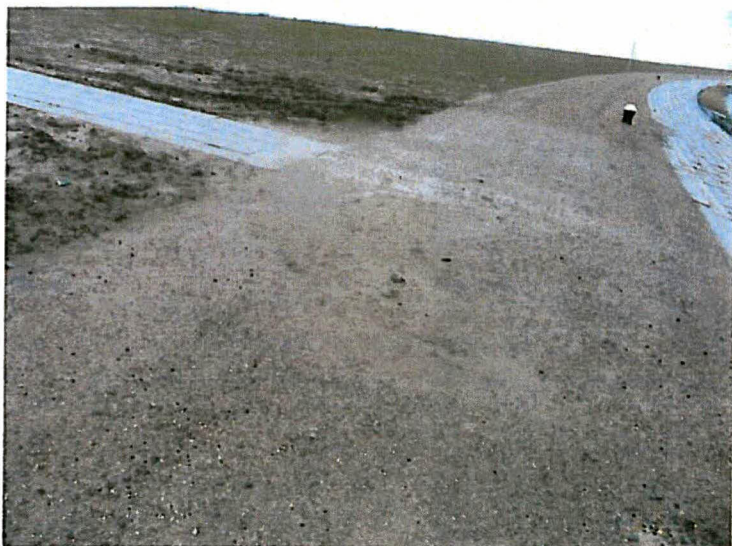
11. Lantaarnpalen op de Westhavendijk staan nog steeds krom / scheef.
12. Situatie rondom het pellicht ligt er slecht bij en de drain welke is aangebracht functioneert niet. Water komt in een kuil terecht in plaat van dat het afwatert naar de Schelde. De constructie rondom uitmonding is aan het verzakken.

Situatie rondom pellicht

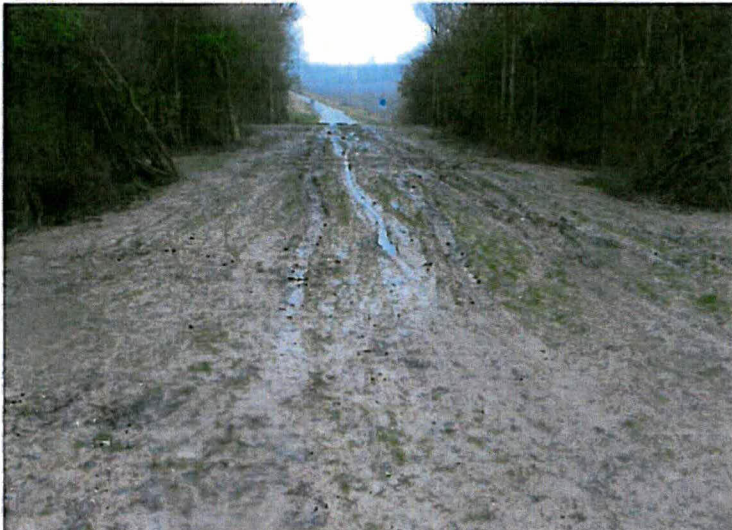
14. Grondwerk ter plaatse van de locatie van de tijdelijke dijkovergang zit nog vol sporen.

Sporen in grondwerk ter plaatse van tijdelijke dijkovergang.
