Polder/Dijkvak
Oudepolder, Sint Philipsland
dp 0682 – dp 0706

DEFINITIEF

Kenmerk
PZDT-M-10023

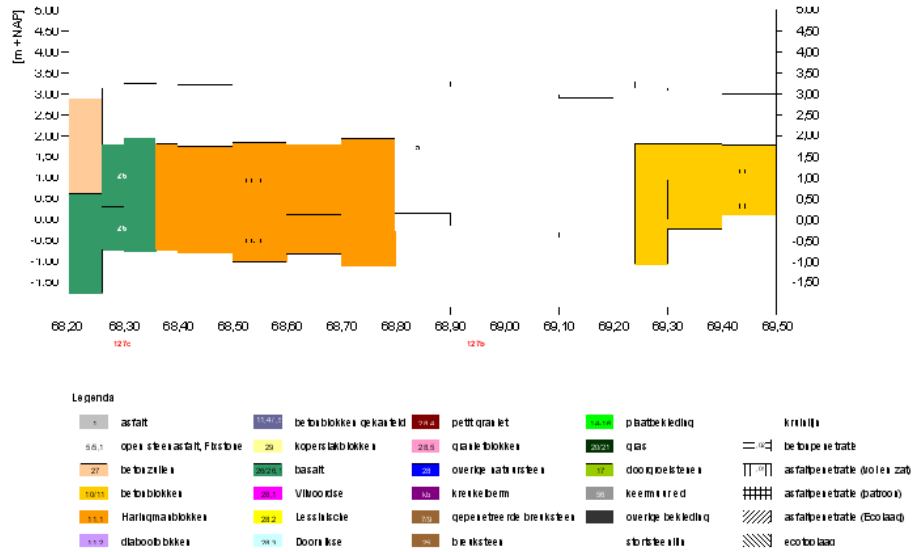
Figuur 3: Bekleding Oudepolder, Sint Philipsland dp 0682 – dp 0695

Vlakcode: OS068202, OS068803, OS070101
- Bekledingstype Fixstone (5,1) op geotextiel
Score: **ONVOLDOENDE**
Bekleding in slechte staat, zie "Veldbezoek"

Vlakcode: OS069605, OS069607
- Bekledingstype basalt (26)
Score: **ONVOLDOENDE**
Bekleding in slechte staat, zie "Veldbezoek"

Vlakcode: OS068206, OS068804
 - Bekledingstype Fixstone (5,1) op geotextiel
 Score: **ONVOLDOENDE** (score afschuiving goed)
 Bekleding in slechte staat, zie "Veldbezoek"

Vlakcode: OS068105
 - Bekledingstype Basalton (27,1) op steenslag en mijnsteen
 Score: **ONVOLDOENDE** (score afschuiving goed)
 Score langdurige belasting SteenToets 2010 ONVOLDOENDE

Vlakcode: OS068106, OS068107, OS068203, OS068204
 - Bekledingstype basalt (26) op puin en vlijlagen
 Score: **GOED** (score afschuiving goed)

Vlakcode: OS068301, OS068304, OS069603, OS069606, OS069802, OS069804
 - Bekledingstype Haringmanblokken (11,1) op steenslag en mijnsteen
 Score: **ONVOLDOENDE** (score afschuiving goed)

Vlakcode: OS069201, OS069202, OS069401, OS069402
 - Bekledingstype vlakke betonblokken (11) op steenslag en mijnsteen
 Score: **ONVOLDOENDE** (score afschuiving goed)

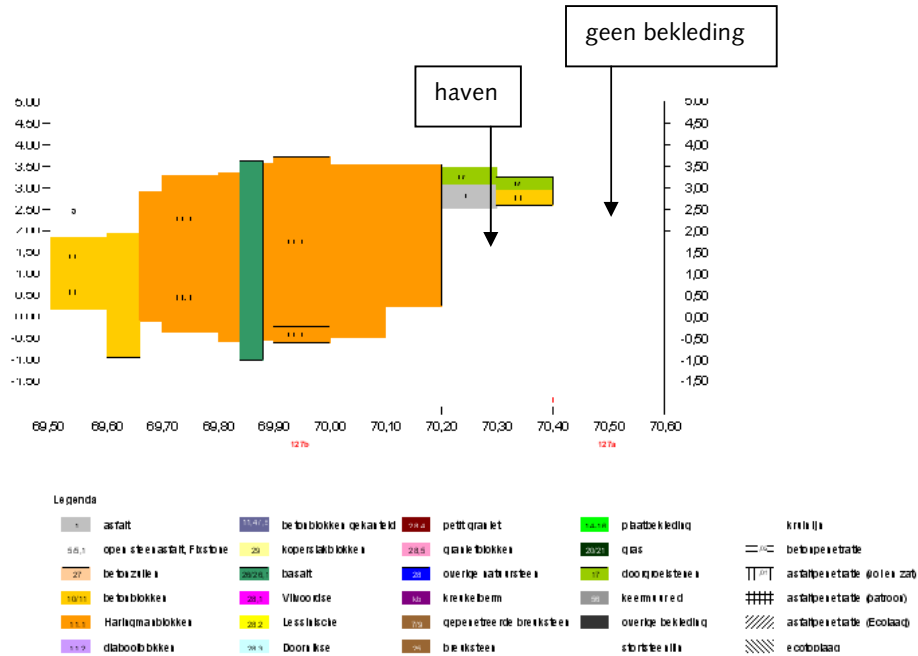
Figuur 4: Bekleding Oudepolder, Sint Philipsland dp 0695 – dp 0706

Vlakcode: OS070102
 - Bekledingstype Fixstone (5,1) op geotextiel
 Score: **ONVOLDOENDE**
 Bekleding ligt op havendam Haven Sint Philipsland, bekleding in slechte staat, zie "Veldbezoek"

Vlakcode: OS070103
 - Bekledingstype vlakke betonblokken (11)
 Score: **ONVOLDOENDE**
 Bekleding ligt op kruin havendam Haven Sint Philipsland

Vlakcode: OS070210
 - Damwand Haven Sint Philipsland
 Score: **GEEN OORDEEL**

Vlakcode: OS070104, OS070108
 - Bekledingstype asfalt (1) op natuursteen en zand
 Score: **ONVOLDOENDE** (score afschuiving goed)
 Dikte aanwezig 4,5 à 7 cm (zie asfaltboringen), dikte benodigd 12 cm
 Asfalt aanwezig op havenplateau Haven Sint Philipsland

Vlakcode: OS070204, OS070306
 - Bekledingstype doorgroestenen (17) direct op klei
 Score: **ONVOLDOENDE** (score afschuiving goed)

Vlakcode: OS069801, OS069803
 - Bekledingstype basalt (26) op puin en vlijlagen
 Score: **ONVOLDOENDE** (score afschuiving goed)
 Bekleding in slechte staat, veel verzakkingen en holle ruimtes (filter soms totaal verdwenen), deel bekleding ingegoten met beton, stormschades (zie "Veldbezoek")

Vlakcode: OS070203
- Bekledingstype klinkers (32) op havenplateau, getoetst als vlakke betonblokken (11)
Score: **ONVOLDOENDE** (score afschuiving goed)
