Polder/Dijkvak
Joanna Mariapolder
dp 0765 – dp 0779

Datum
05-01-2010

PZDT-M-10006

Controle/vrijgave toetsing Joanna Mariapolder

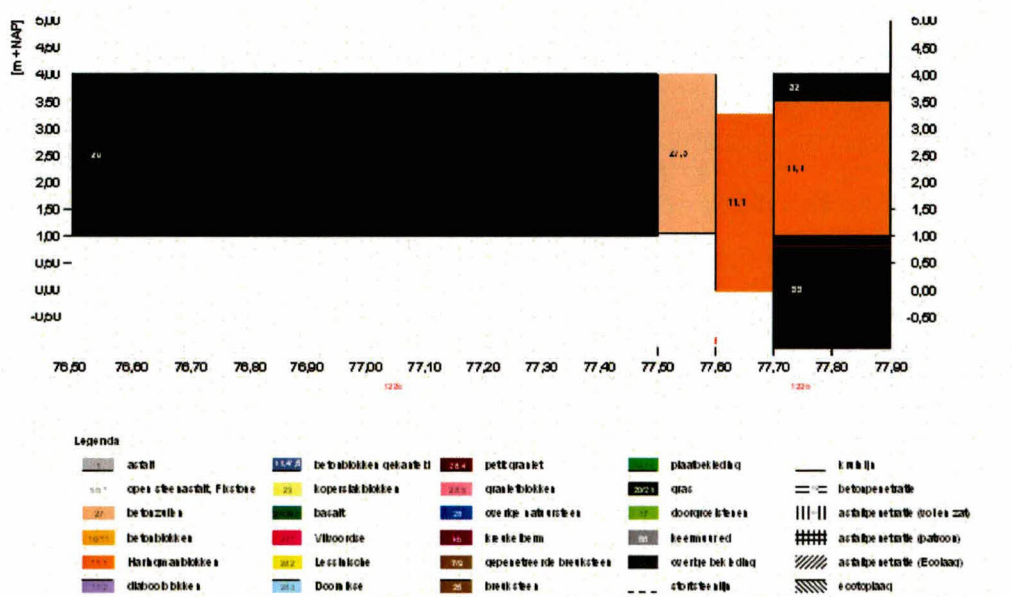
Figuur 3: Bekleding Joanna Mariapolder dp 0765 – dp 0779

Vlakcode: OS077602, OS077605
- Bekledingstype basalt (26)
Score: **ONVOLDOENDE**
Basalt in slechte staat, veel verzakkingen, zie veldbezoek

Vlakcode: OS077698
- Bekledingstype Haringmanblokken (11,1) direct op klei
Score: **ONVOLDOENDE**
Bekleding in slechte staat, veel verzakkingen, zie veldbezoek

Vlakcode: OS077599
- Bekledingstype hydroblocks met ecotoplaag (27,5) op steenslag
Score: **GOED** (score afschuiving goed)

Vlakcode: OS077699
- Bekledingstype Haringmanblokken (11,1) direct op klei
Score: **ONVOLDOENDE** (score afschuiving goed)
Bekleding in slechte staat, veel verzakkingen, zie veldbezoek

Vlakcode: OS077700,11.1
- Bekledingstype Haringmanblokken (11,1) op steenslag (dik 0,10 m en sortering 0-40 mm) op kleilaag dik 0,80 m
Score: **ONVOLDOENDE MITS** (score afschuiving nader onderzoek, bekleding met erg steil talud 2:3)

Vlakcode: OS077700,32
- Bekledingstype klinkers (32) op havenplateau, getoetst als vlakke betonblokken (11)
Score: **ONVOLDOENDE** (score afschuiving goed)
Deel klinkerverharding onder ontwerppeil

De Haringmanblokken (OS077700,11.1) op steenslag 0-40 mm onder erg steil talud (2:3) dienen voorafgaand aan het ontwerp geavanceerd getoetst te worden. De huidige score is "onvoldoende mits" voor de toplaag en "nader onderzoek" voor de afschuiving.

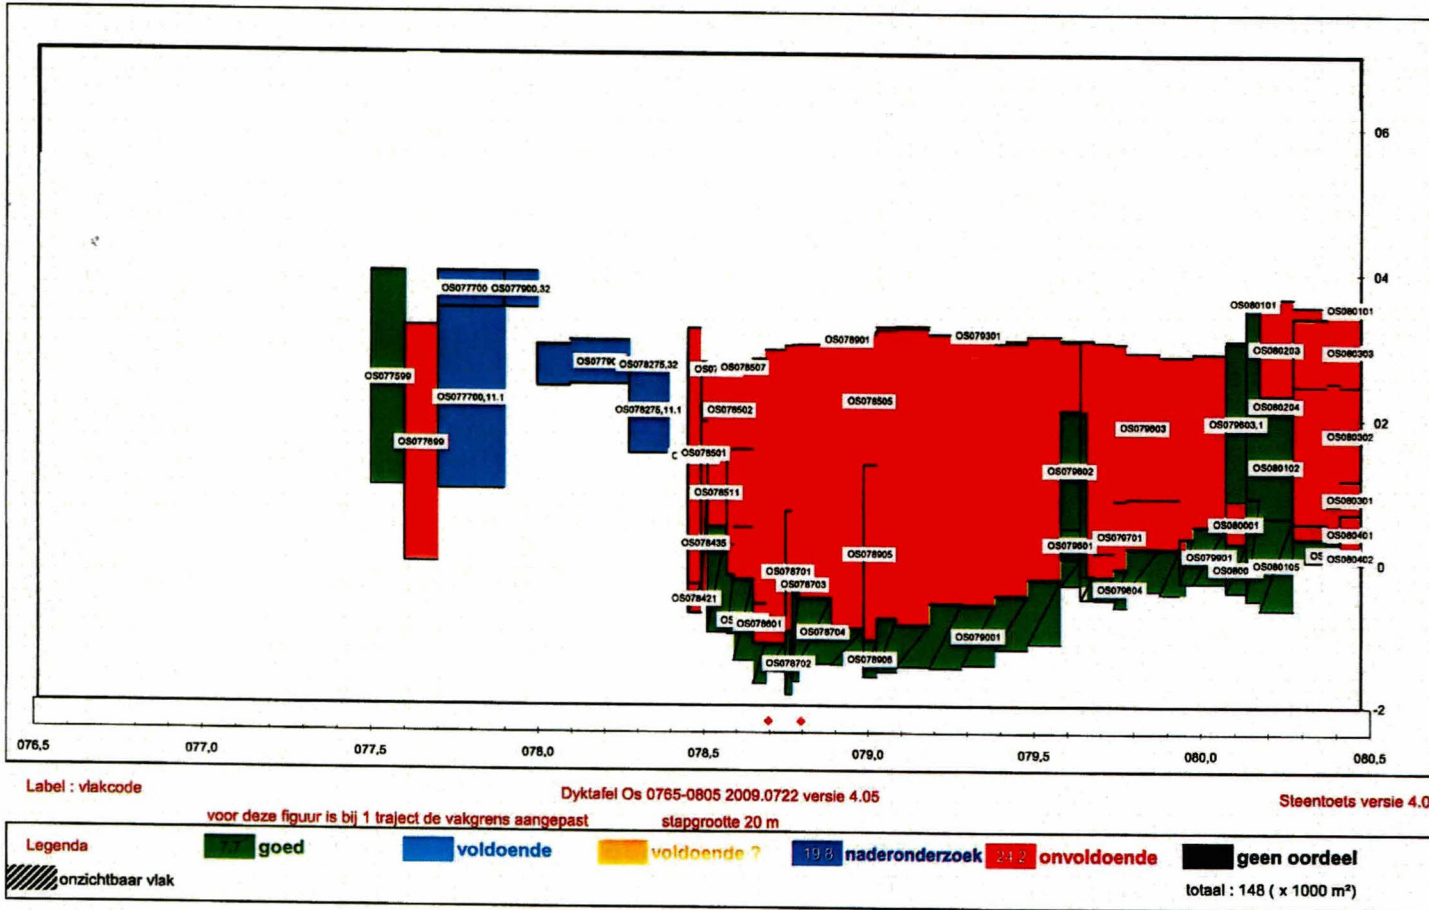
Vlakcode	Toplaagtype	Bijzonderheden	Eindscore
OS077602, OS077605	Basalt (26)		ONVOLDOENDE
OS077698, OS077699	Haringmanblokken (11,1)	Direct op klei	ONVOLDOENDE
OS077700,11.1	Haringmanblokken (11,1)	Op steenslag dik 0,10 m en sortering 0-40 mm op kleilaag 0,80 m	ONVOLDOENDE MITS
Damwandconstructie	Damwand (99)	Onder OS077700,11.1	GEEN OORDEEL
OS077700,32; OS077900,32	Klinkers (32)	Op havenplateau	GOED
OS077599	Hydroblocks met ecotoplaag (27,5)	Op steenslag	GOED
OS077700,32	Klinkers (32)	Op havenplateau	ONVOLDOENDE
