MEMO

Onderwerp:
Ecologische controle werkzaamheden

's Hertogenbosch,
25 juni 2013

In de middag van 20 juni 2013¹ heeft een veldbezoek plaatsgevonden langs het dijktraject Oudepolder Sint Philipsland inclusief Sint Philipsland (hierna: Oudepolder). Het veldbezoek vond plaats in het kader van de natuurwetgeving. In het bijzonder is gelet op de voorwaarden en maatregelen die zijn afgegeven in de Natuurbeschermingswetvergunning afgegeven door de provincie Zeeland (kenmerk 12015711/NB.12.016), Passende Beoordeling (ARCADIS, 2011, kenmerk PZDB-R-11175), Soortenbeschermingstoets (ARCADIS, 2011, kenmerk: PZDB-R-11176). Voor wijzigingen en aanvullingen op de werkzaamheden zijn aanvullende memo's geschreven, maar hier zijn verder geen aanvullende maatregelen uit voort gekomen. In onderstaande memo staan de resultaten van de controle van de uitvoering volgens de voorschriften en maatregelen. In de week voorafgaand aan het veldbezoek heeft de provincie ook gecontroleerd of de werkzaamheden volgens de voorschriften in de vergunning verliepen. De provincie heeft geen onregelmatigheden vastgesteld tijdens dat veldbezoek. Het waterschap heeft wel in de week voorafgaand aan het veldbezoek de bin

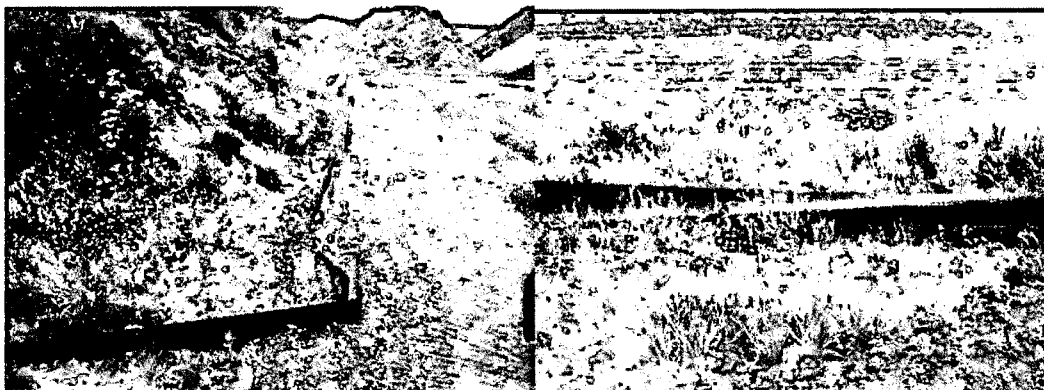
Rond het depot is een paddenscherm aangebracht. Dit scherm is echter op verschillende plaatsen omgevallen of zijn gaten onder ontstaan door stromend water. De problematiek met schermen is bekend en de maatregel blijkt in de praktijk niet effectief te zijn (zie ook ARCADIS, 2013, Te nemen maatregelen rugstreppadden in depot Del Campo op basis van voortschrijdend inzicht, kenmerk: PZDB-M-13050).

Aandachtspunt	Actie
Bijenorchissen	Voor waterschap: pas maaibeleid tussen dp 658-669 aan. Dit stimuleert mogelijk de verspreiding van de bijenorchis.
Paddenschermen	Controles blijven uitvoeren en waar nodig ook actie ondernemen.
Water in depot	Blijf letten op de aanwezigheid van water in depot. Blijf maatregelen nemen om dit zoveel mogelijk te voorkomen.
Melding bij de provincie	Na afronding van de werkzaamheden moet dit gemeld worden bij de provincie.
