Hoedekenskerke restant  
dp 0373<sup>62</sup> – dp 0374<sup>43</sup>

13 februari 2007

**PZDT-M-07104**

Controle/vrijgave toetsing Hoedekenskerke restant

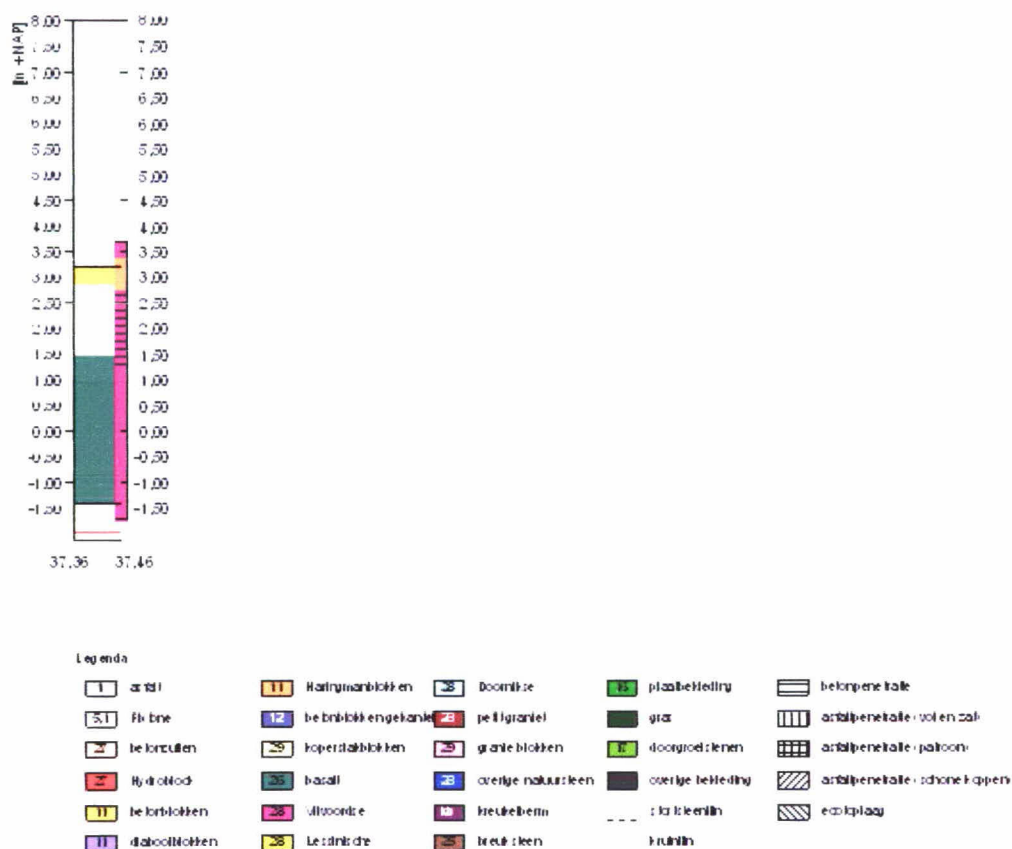
Figuur 2: Bekleding Hoedekenskerke restant dp 0373<sup>62</sup> – dp 0374<sup>42</sup>

De bekleding bestaat uit klinkerverharding op het plateau met daaronder zand. Op het plateau is een paviljoen aanwezig, "De Veersteiger". Daarnaast staat er de oude wachtruimte van de voormalige veerdienst. Voor het plateau liggen een basaltglooiing in slechte staat en een damwandconstructie in slechte staat. Het plateau ligt er laag ten opzichte van de berm en onderhoudswegen van de nieuwe constructie er omheen.

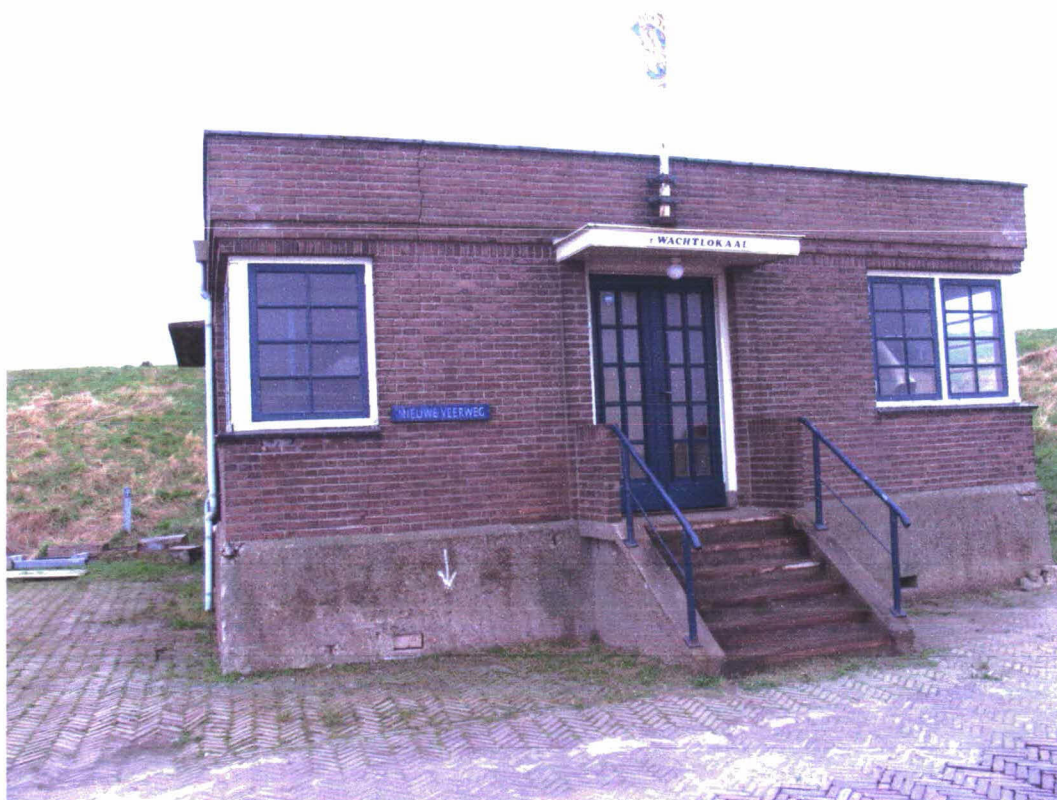
*Figuur 2: Wachtruimte van de voormalige veerdienst*

Een actie is uit te zoeken wat de cultuurhistorische waarde is van de wachtruimte van de voormalige veerdienst, zie figuur 2.

Er dient rekening te worden gehouden met de wachtruimte, zie "Archeologie en particulier eigendom".

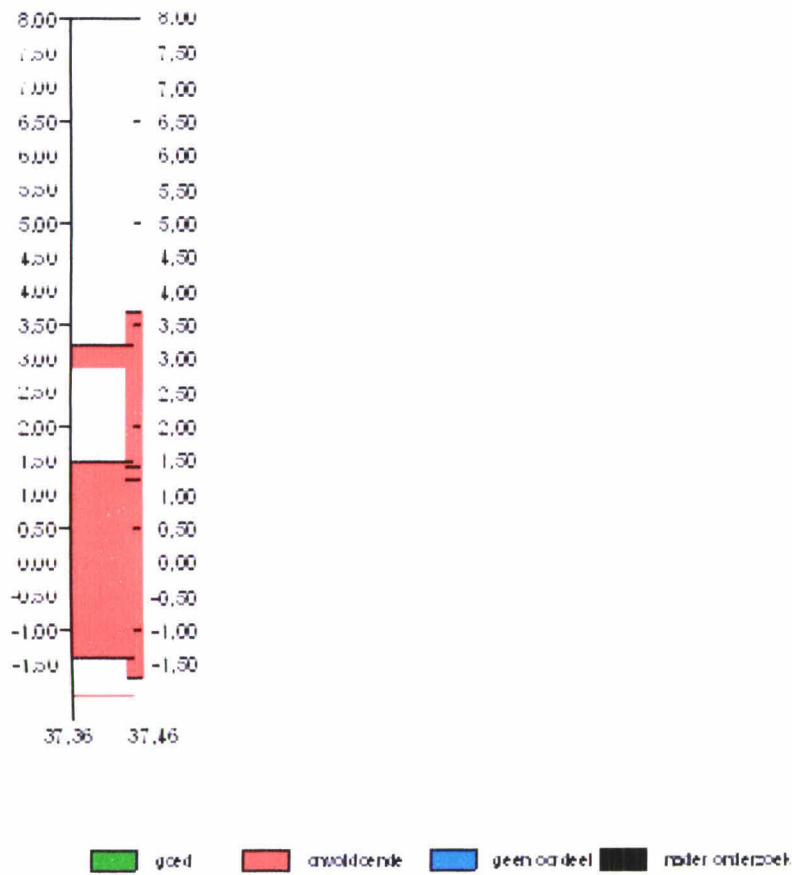
Glooiingskaart met eindscores Hoedekenskerke restant

Vlakcode	Toplaagtype	Bijzonderheden	Eindscore
WS37304	Klinkers (32)		ONVOLDOENDE
WS37205	Basalt (26)	Op puin en vlijlagen	ONVOLDOENDE
WS37305	Vlakke betonblokken (11)	Direct op klei	ONVOLDOENDE
WS37401, WS37406	Vilvoordse (28,1)	Op puin en vlijlagen	ONVOLDOENDE
WS37402	Haringmanblokken (11,1)	Direct op klei	ONVOLDOENDE
WS37403, WS37405	Vilvoordse ingegoten met beton (28,12)	Op puin en vlijlagen	ONVOLDOENDE

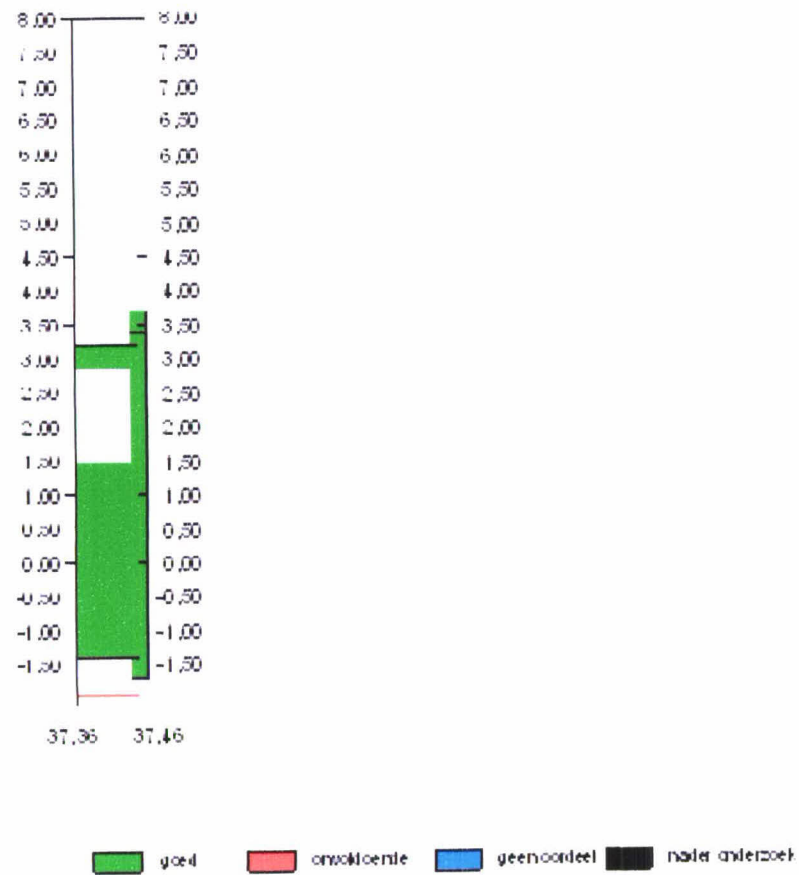
Glooiingskaart met scores afschuiving Hoedekenskerke restant

Vlakcode: WS37304  
- Bekledingstype klinkers (32)  
Score: **ONVOLDOENDE** (score afschuiving goed)

Vlakcode: WS37205  
- Bekledingstype basalt (26) op puin en vlijlagen  
Score: **ONVOLDOENDE** (score afschuiving goed)

Vlakcode: WS37305  
- Bekledingstype vlakke betonblokken (11) direct op klei  
Score: **ONVOLDOENDE** (score afschuiving goed)

Vlakcode: WS37401, WS37406  
- Bekledingstype Vilvoordse (28,1) op puin en vlijlagen  
Score: **ONVOLDOENDE** (score afschuiving goed)

Vlakcode: WS37402  
- Bekledingstype Haringmanblokken (11,1) direct op klei  
Score: **ONVOLDOENDE** (score afschuiving goed)

Vlakcode: WS37403, WS37405  
- Bekledingstype Vilvoordse ingegoten met beton (28,12) op puin en vlijlagen  
Score: **ONVOLDOENDE** (score afschuiving goed)

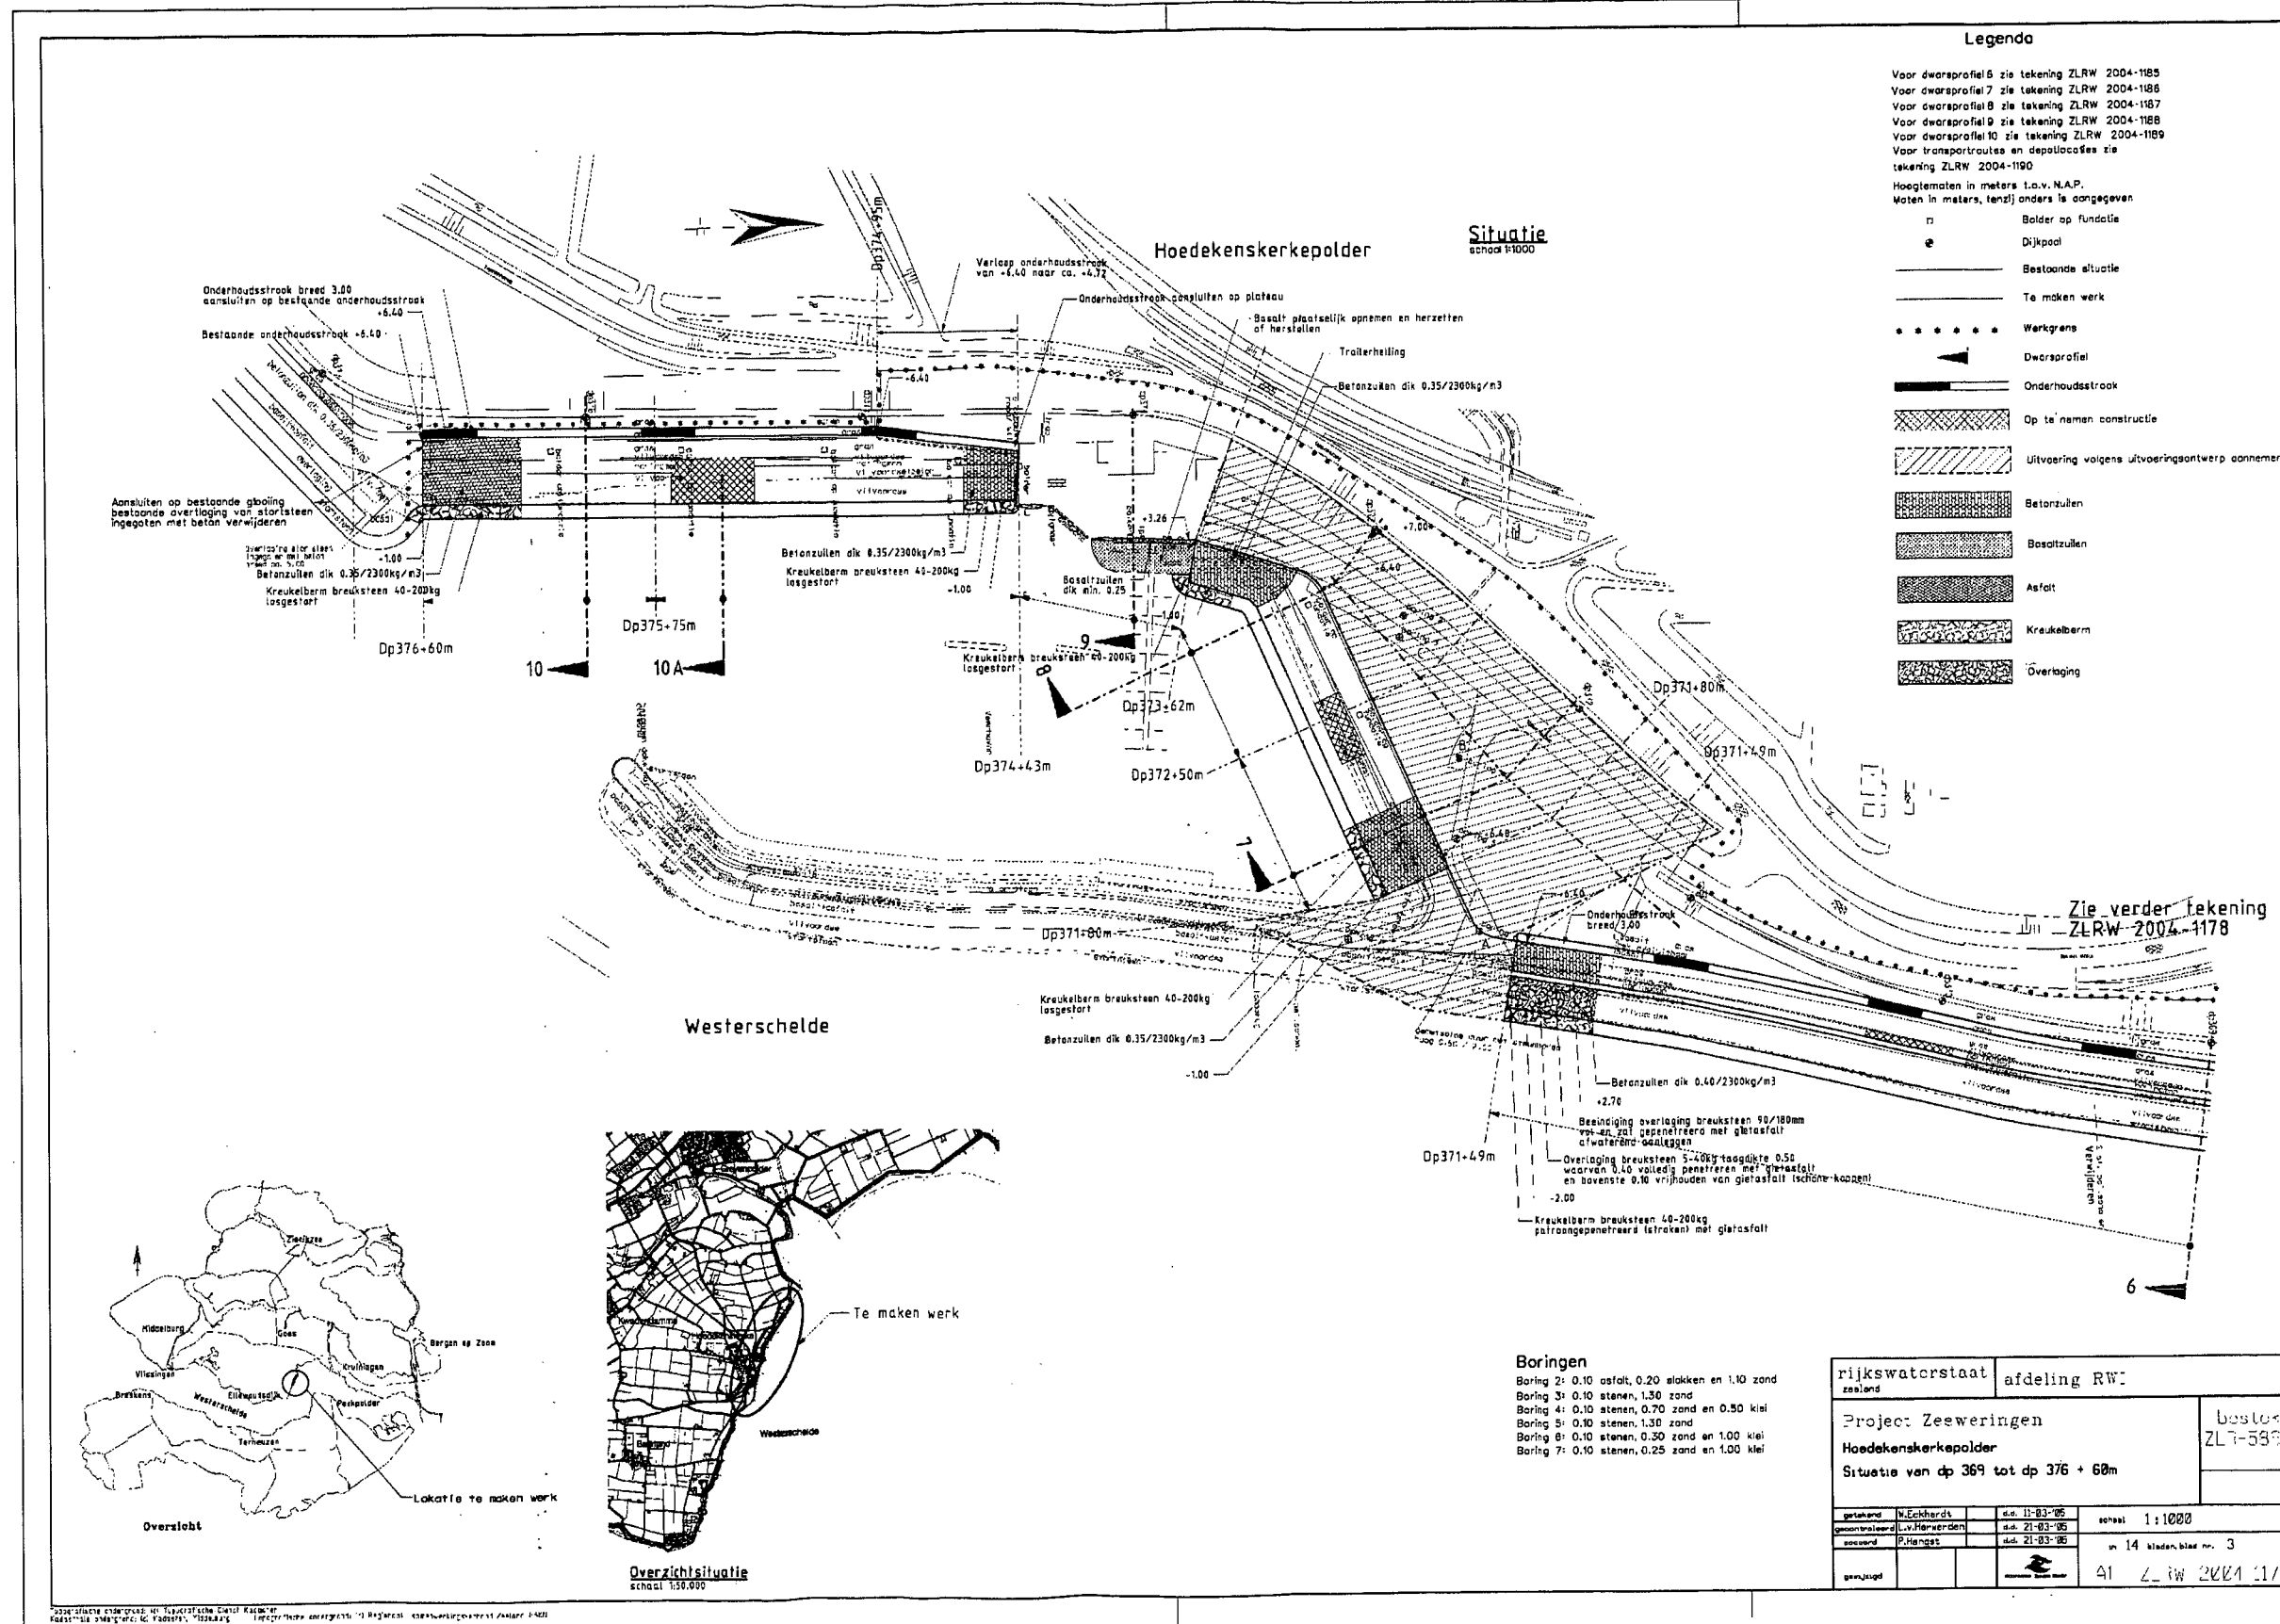
In de haven is een damwandconstructie aanwezig, zie ook de tekening in bijlage 5. De damwand scoort **ONVOLDOENDE**.

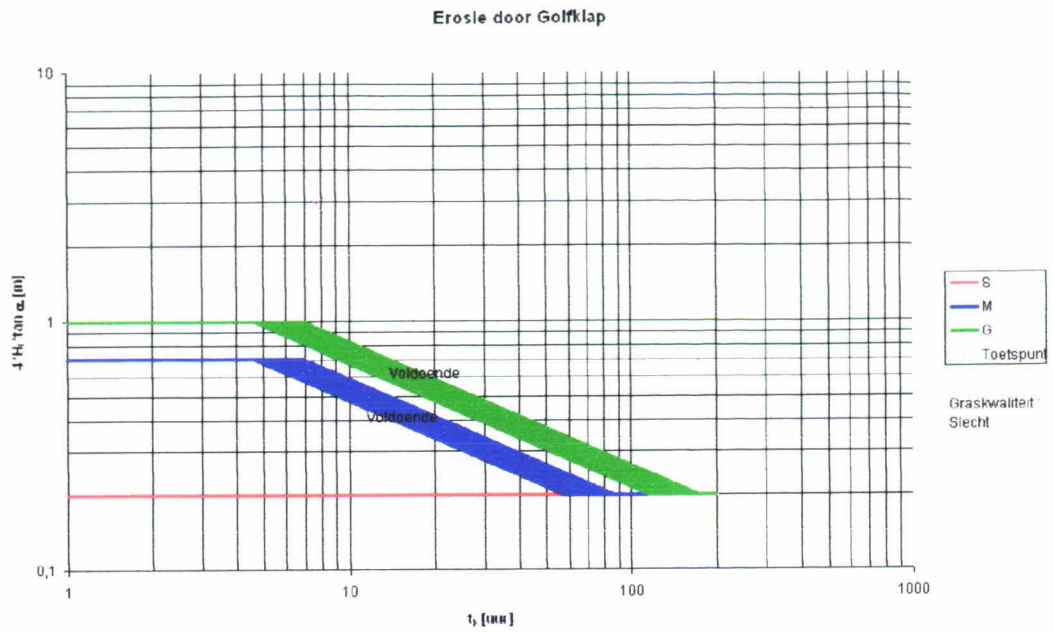
Erosie golfklap zone B

De grasbekleding vanaf plateau tot NAP +6.40 m (zone B) en van NAP +6.40 m tot de kruin op NAP +7.89 m (zone C) scoort **ONVOLDOENDE**, zie bijlage 7.
