Trillingsmetingsrapport

Project Zeeweringen, Boulevard Vlissingen

Dossiernummer: 9.1454

Oosterhout, 6 april 2009

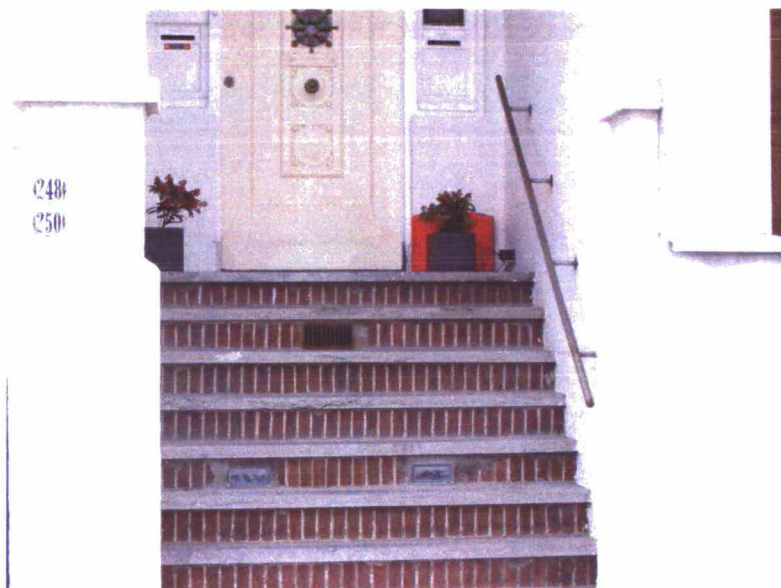
Meetpunt 1

Adres	Vlissingen, [REDACTED]
Locatie trillingsmeter	In portiek rechts van voordeur
Meetdata	12 maart t/m 24 maart 2009
Toelaatbare grenswaarde	2,1 mm/s(bij 15 Hz)
