Praktijkonderzoek naar corrosie bij damwanden

**T.b.v. stabiliteitsschermen en erosieschermen in
waterkeringen**

1206371-000

Opdrachtgever	Project	Kenmerk	Pagina's
Waterschap Rivierenland	1206371-000	1206371-000-GEO-0013	59

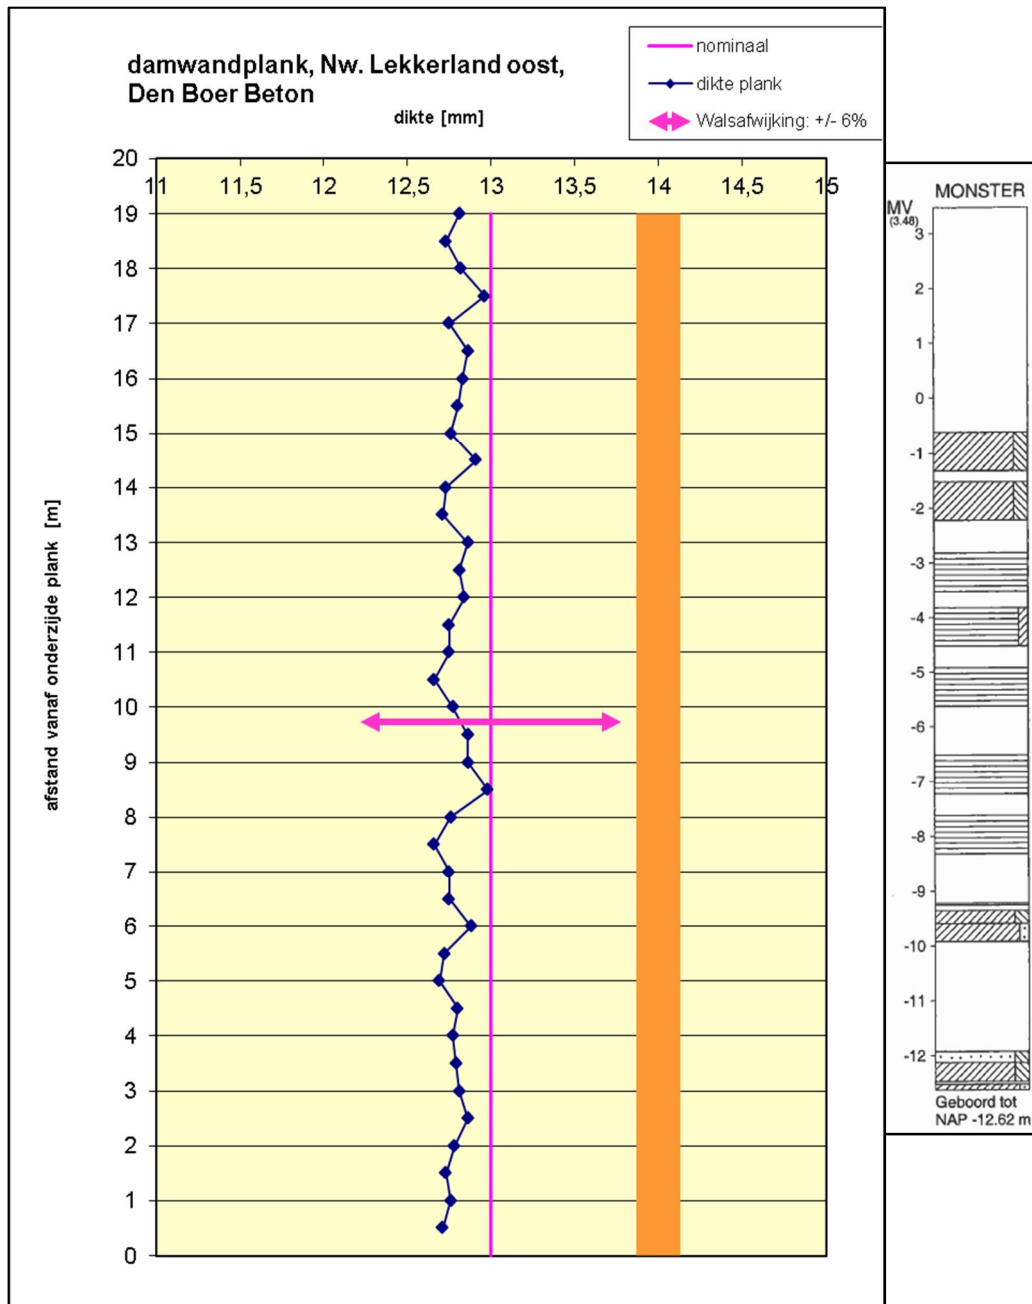
Figuur 6.3 Resultaten uitgevoerde dikte metingen Nieuw Lekkerland oost, met Spitsmuisboring 03

Uit de metingen blijkt, dat gemiddeld over 2 naast elkaar liggende meetpunten een maximale dikteafname van 0,295 mm gevonden wordt over een periode van circa 20 jaar. Dit betekent dat bij lineaire extrapolatie voor een periode van 100 jaar de dikte afname maximaal 1,48 mm bedraagt.

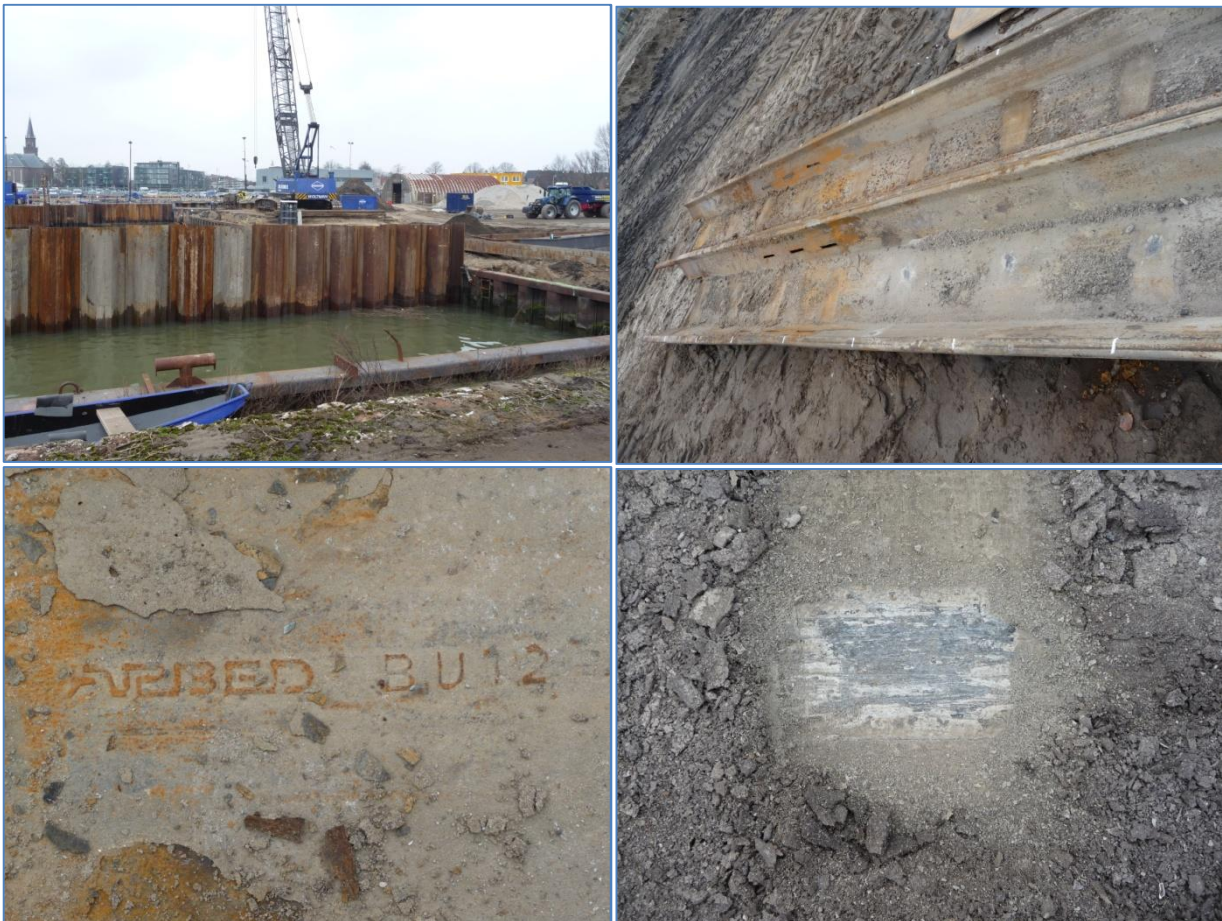
Figuur 6.15 Foto's damwandplanken Alblusserdam

Het gedeelte van de damwandplanken boven 8 m was behoorlijk aangetast door corrosie en voorzien van vele corrosie producten.
