Onderwerp Aanvraag Omgevingsvergunning sloop wachthuisje Hoedekenskerke

**Asbestinventarisatie (Type A) conform SCA-540
Voorafgaand aan de sloop van twee havengebouwen
Nieuwe Veerweg 2 en 4 te Hoedekenskerke**

Project 23113093

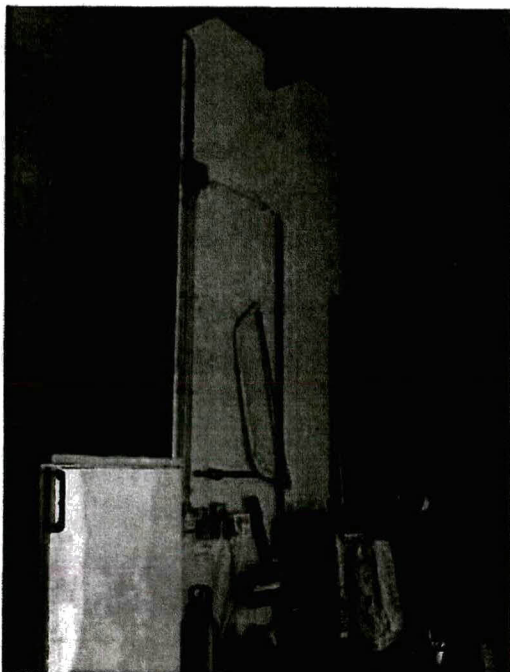
Foto 2131: bron 1, plaat tegen achterzijde meterkast in wachthuis

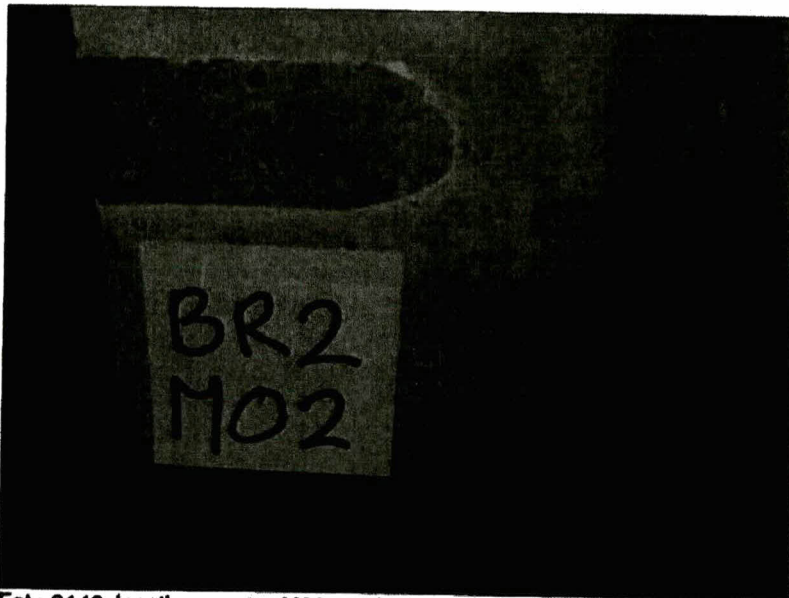
Foto 2146: locatie monster M02 van bron 2, plaat op deur voormalige c.v.-ruimte paviljoen

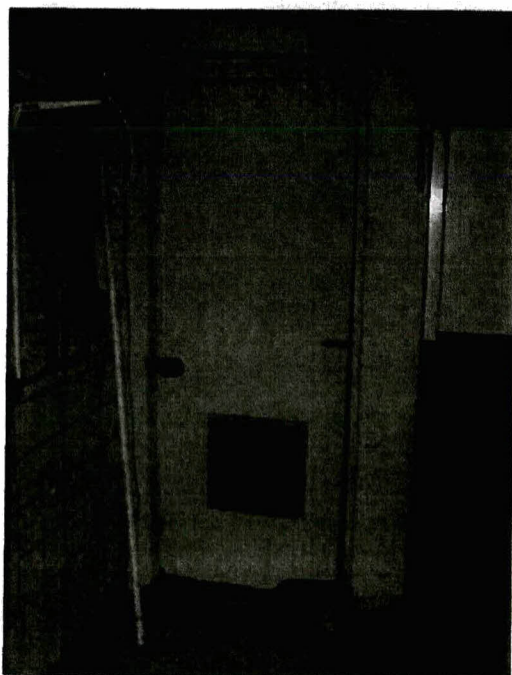
Foto 2146: bron 2, plaat op deur voormalige c.v.-ruimte paviljoen

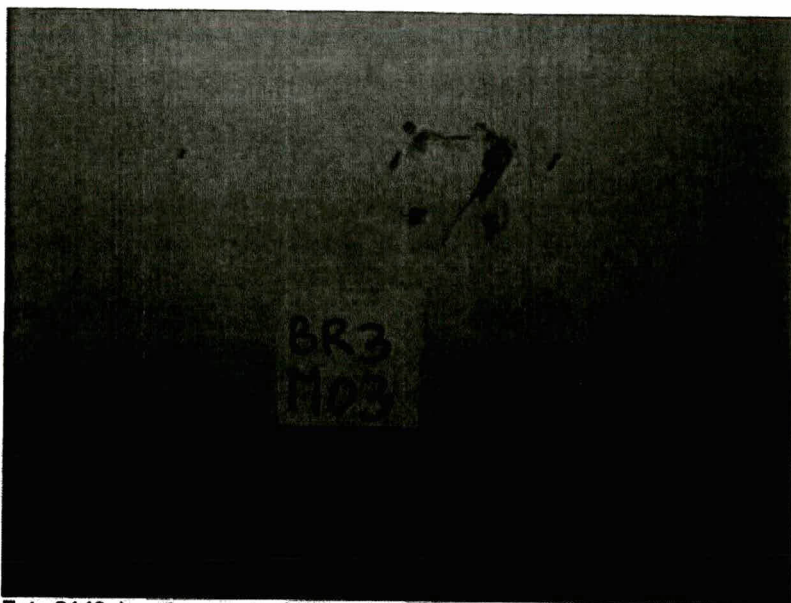
Foto 2149: locatie monster M03 van bron 3, plaat op wand in koelcel, paviljoen

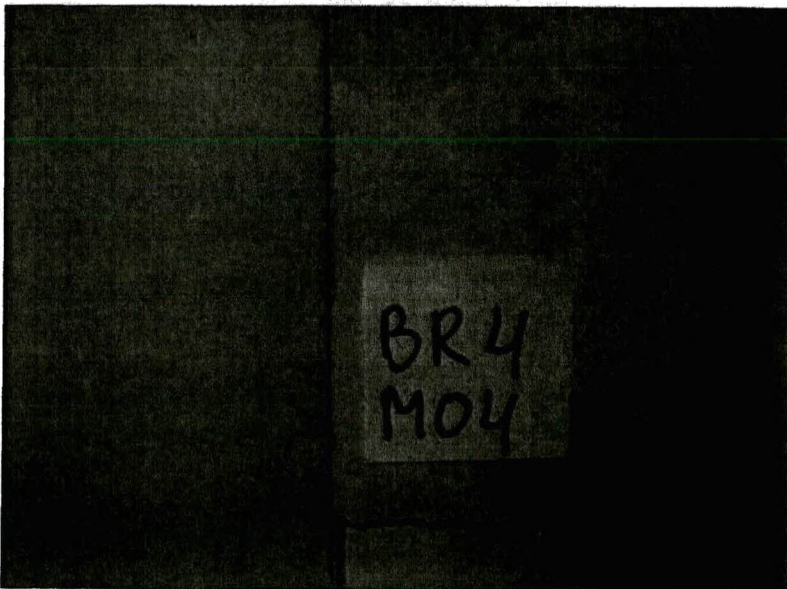
Foto 2156: locatie monster M04 van bron 4, plaat tegen muur in keuken, paviljoen

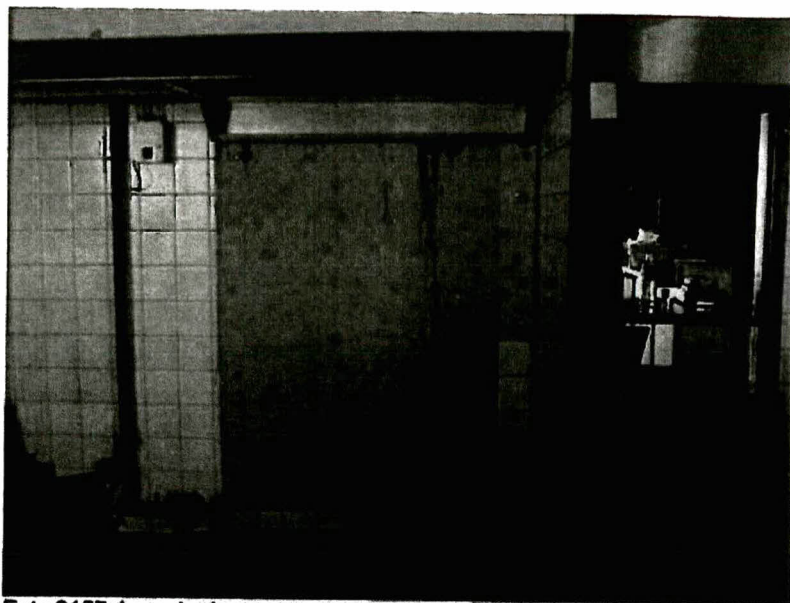
Foto 2157: bron 4, plaat tegen muur in keuken, paviljoen

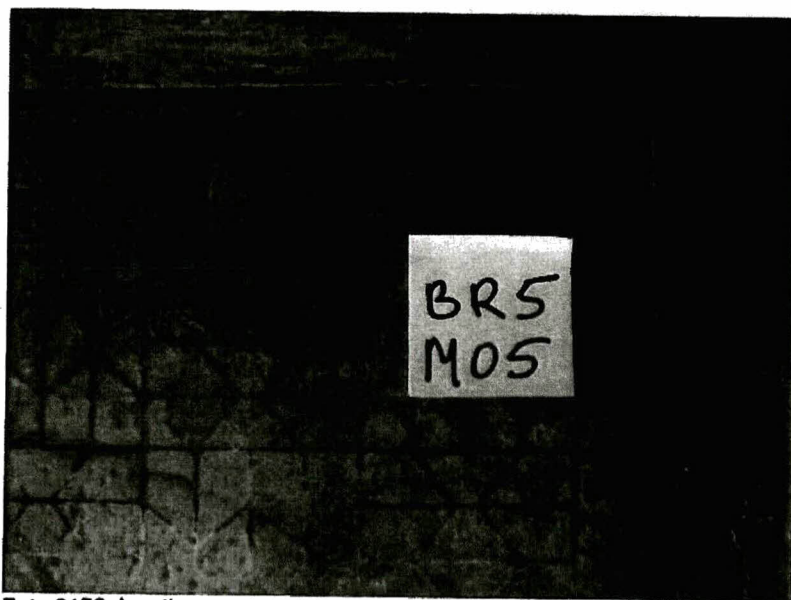
Foto 2158: locatie monster M05 van bron 5, vloerzeil op kelderluik in restaurant, paviljoen

- Snijd het zeil op de naden van de vloerplaten helemaal door; houdt hierbij het zeil tijdens het snijden goed vochtig met de spuit.
- Steek de koevoet of het breeklijzer voorzichtig onder de vloerplaten, zodat de platen inclusief het zeil loskomen; doe dit voorzichtig om de kans op breken te voorkomen.
- Maak de platen nat en voer ze af als asbesthoudend afval.

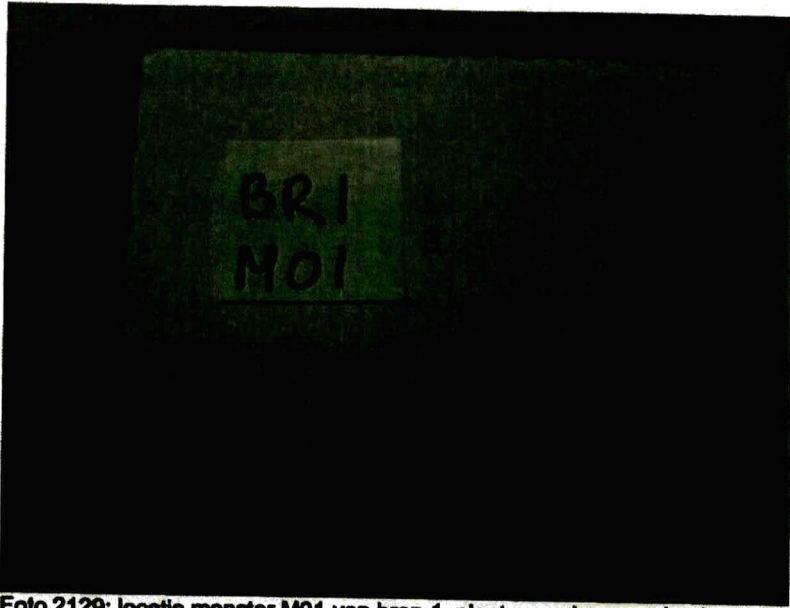
Foto 2129: locatie monster M01 van bron 1, plaat voor deuropening in wachthuis

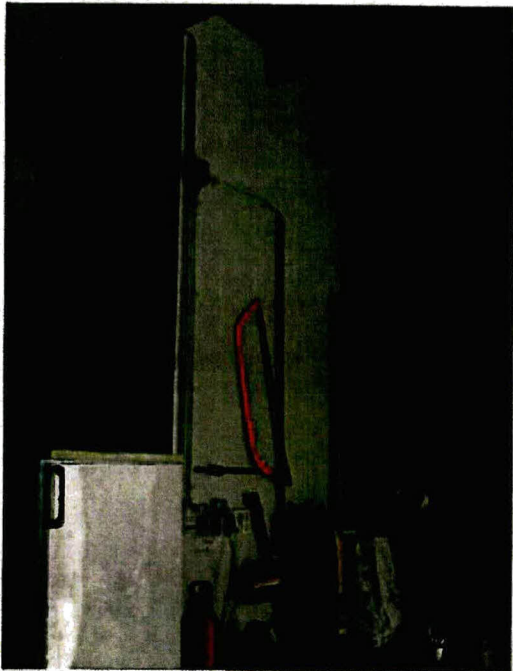
Foto 2131: bron 1, plaat tegen achterzijde meterkast in wachthuis

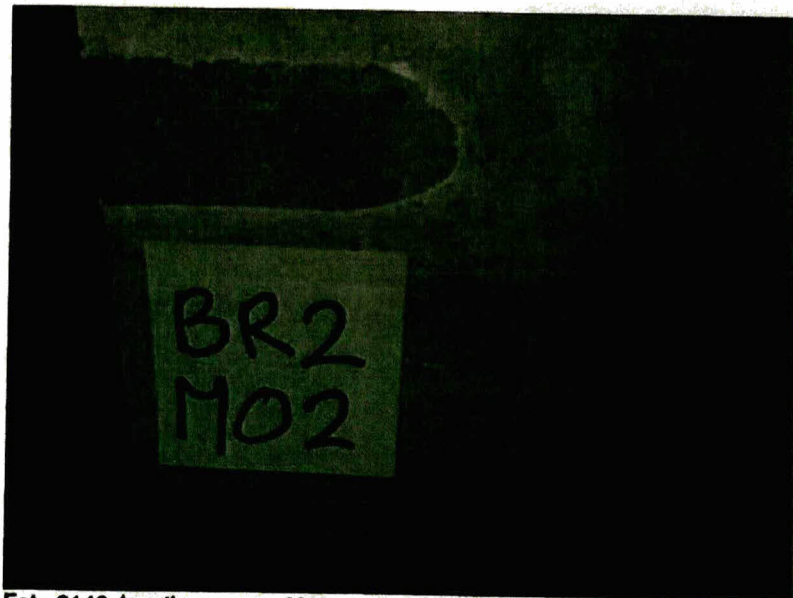
Foto 2146: locatie monster M02 van bron 2, plaat op deur voormalige c.v.-ruimte paviljoen

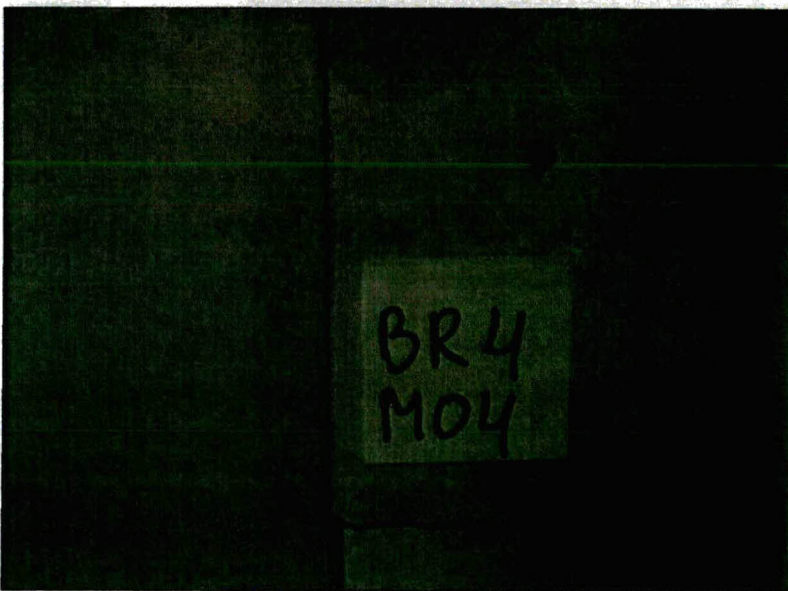
Foto 2156: locatie monster MO4 van bron 4, plaat tegen muur in keuken, paviljoen
