## DIJKVERBETERING

### EILANDDIJK EN BUITENHAVEN VLISSINGEN

Ontwerpnota

18-8-2004

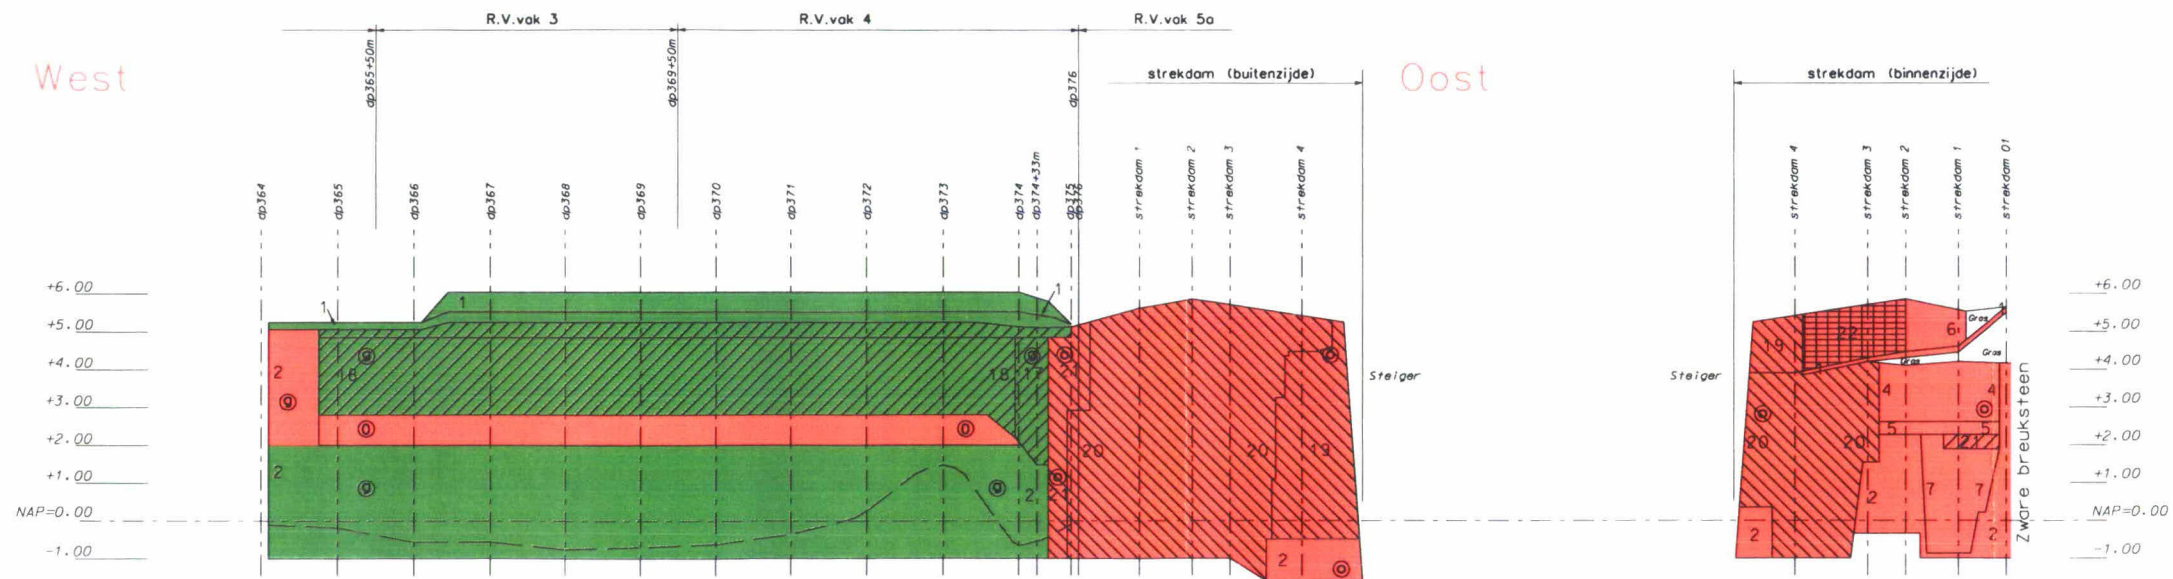
Figuur 3a  
Glooiingskaart  
eindbeoordeling/toetsing

De basaltbekleding op de ondertafel is goedgekeurd, behalve een smalle strook die tussen NAP + 2,0 m en circa NAP + 2,7 m, de ondergrens van de ingegoten breuksteen, ligt. Deze smalle strook kan worden goedgekeurd, wanneer deze wordt ingegoten met asfaltmestiek. De ingegoten breuksteen op de boventafel is goedgekeurd.

Het vak met basaltzuilen aan de oostzijde, dat met asfalt is ingegoten, is goedgekeurd. De vakken met Doornikse steen en granietblokken, die beide met beton zijn ingegoten, zijn als 'onvoldoende' getoetst.

Alle bekledingen op de havendam zijn als 'onvoldoende' getoetst.
